琶洲街黄埔古村古港提升工程 可行性研究报告

广州市国际工程咨询有限公司

二〇二三年九月

可行性研究报告

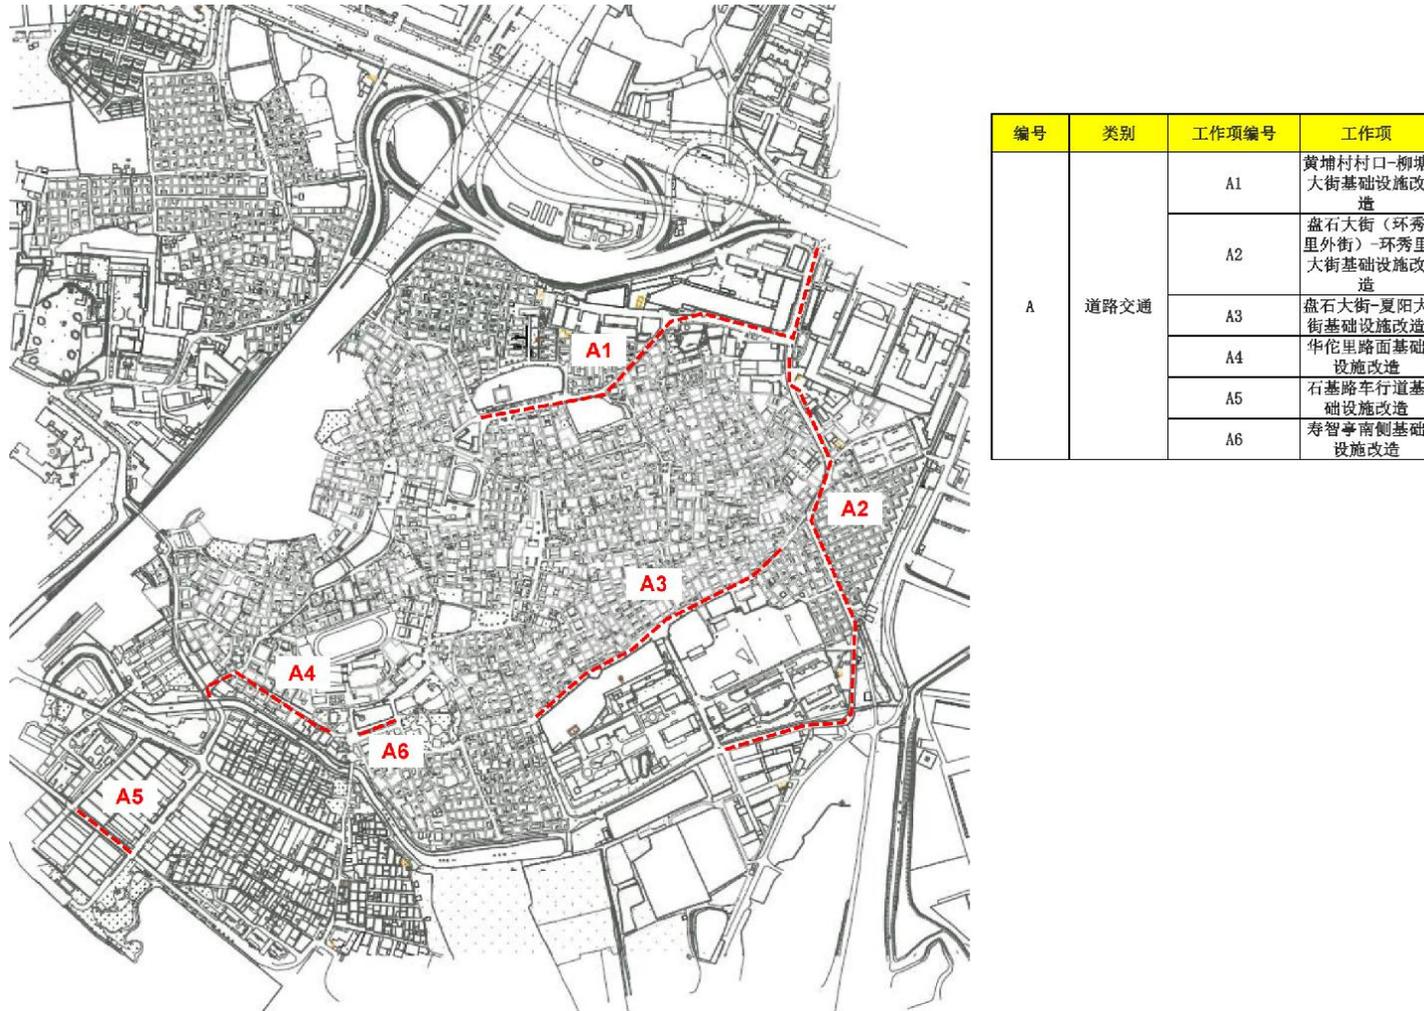
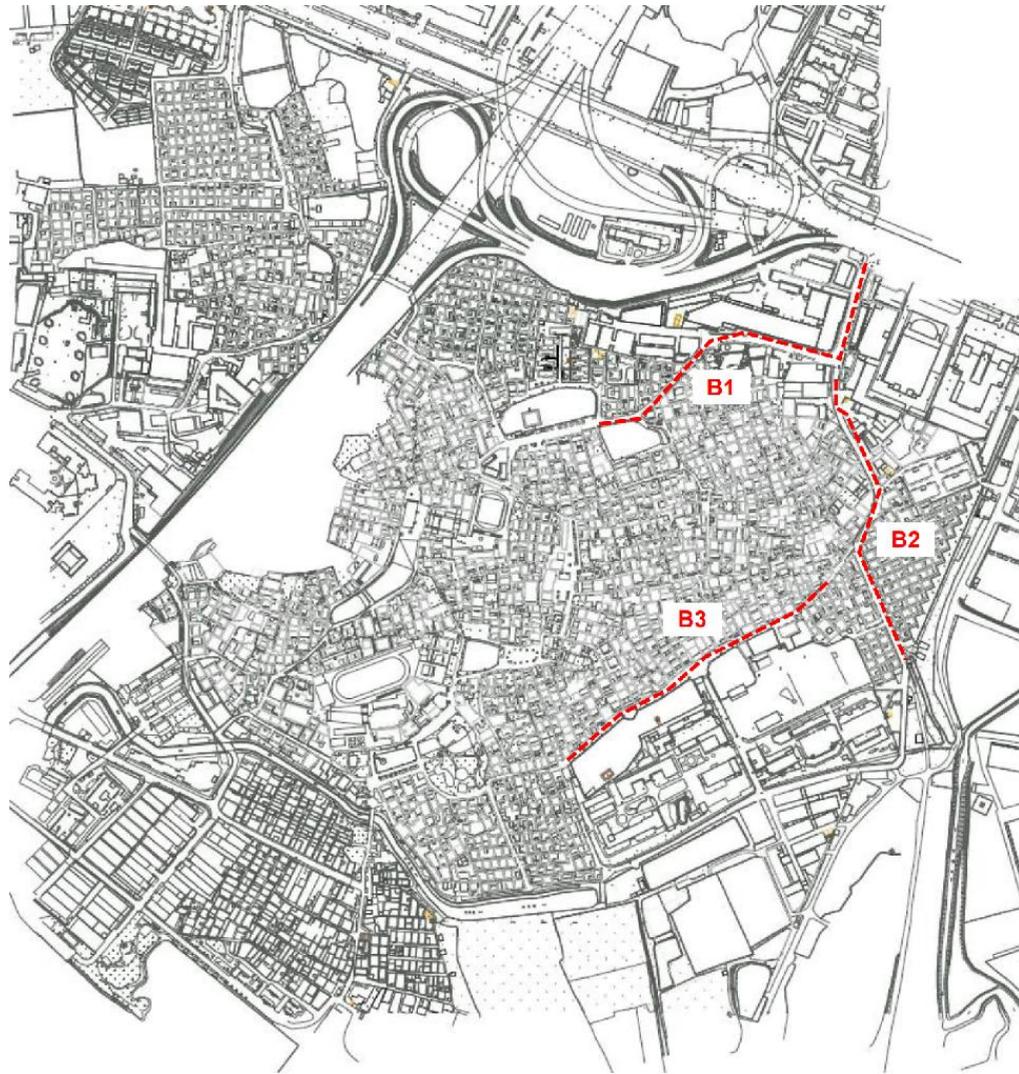
图 1.1-1 改造平面图

项目主要建设内容包括：道路交通、建筑风貌、水乡环境、文旅设施及环卫设施等提升改造工程。

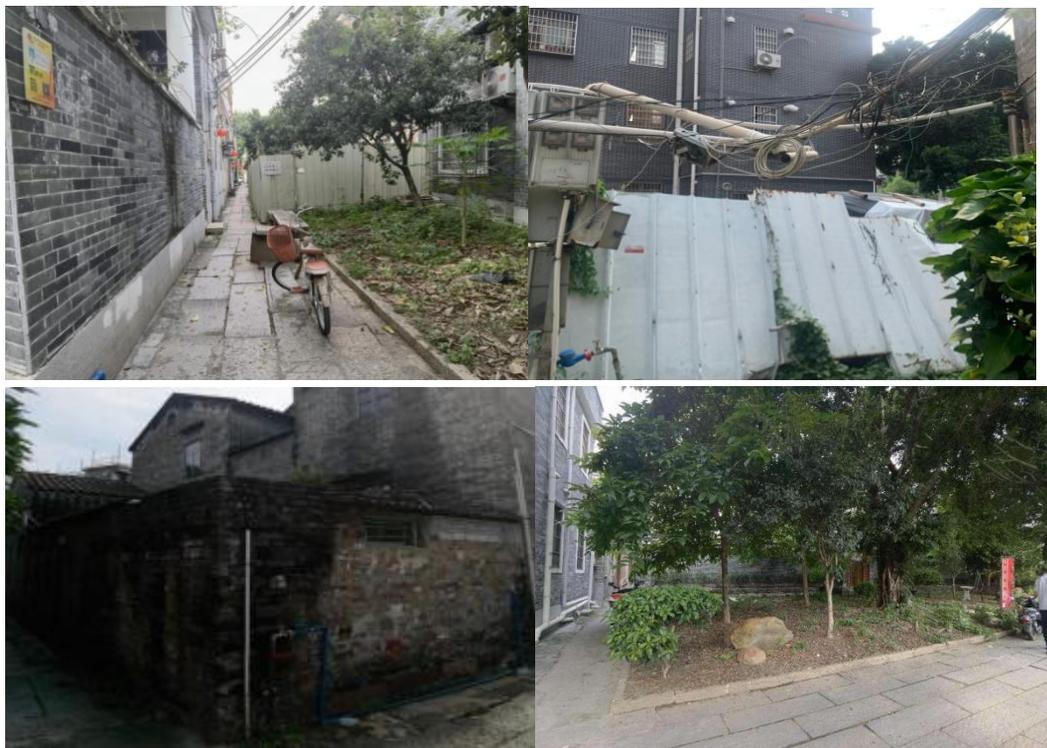
图 3.1-2 项目现状图

黄埔古村存在着古港旅游配套基础设施不足，村居环境有待完善等问题。一、停车场、公共厕所及公园场所等配套设施不足；二、空间环境混乱，部分建筑外立面破损，部分房屋破旧，墙面污迹严重；三、村内“三线”乱搭，管网系统残旧。

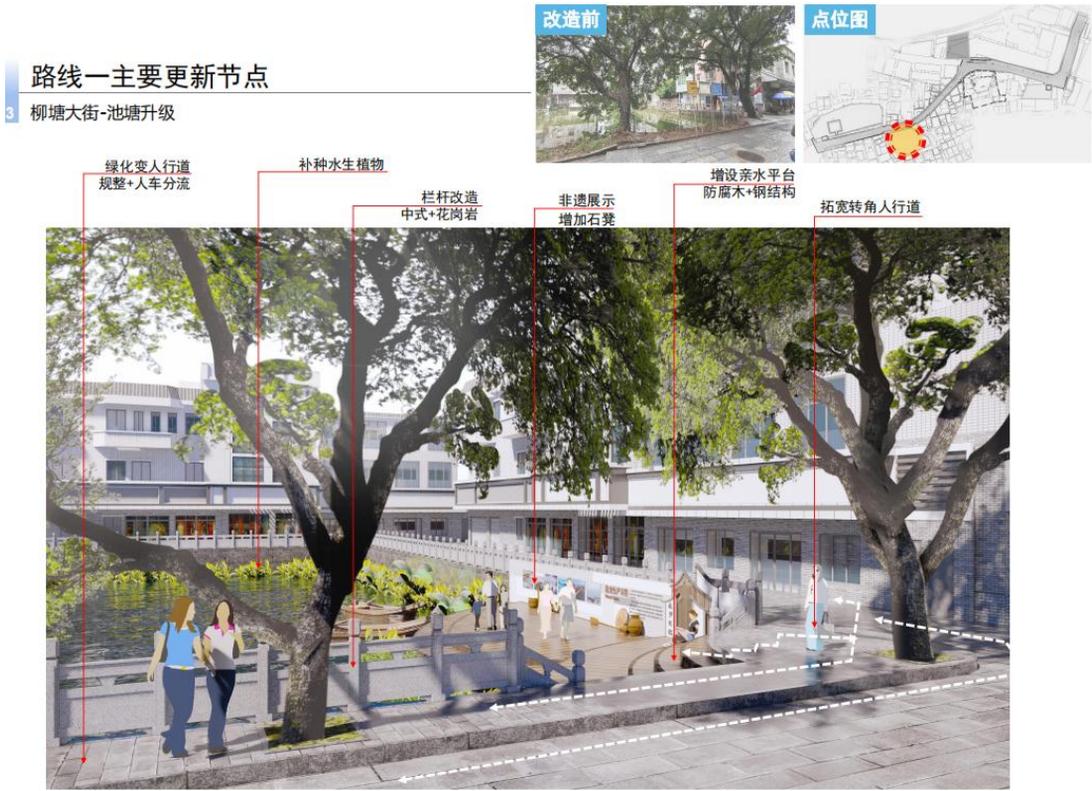
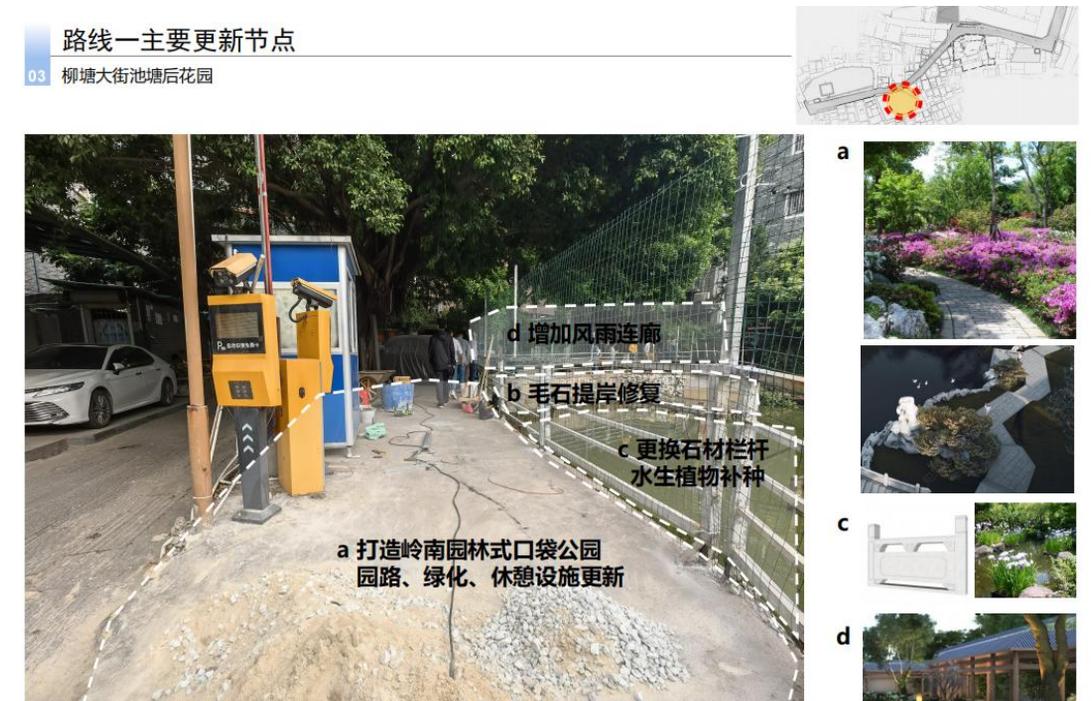
图 5.1-6 柳塘大街实施方案图

(1) 柳塘大街池塘升级实施内容主要包括池塘栏杆升级（拆旧，新做花岗岩栏杆，栏板定制文化图案）、池塘路旁石凳（增加花岗岩石凳）、清淤，池塘植物—荷花为主，池塘边结合情况增设花树、右侧设遮雨廊桥（增加成品钢结构玻璃廊桥）、池塘驳岸修整。

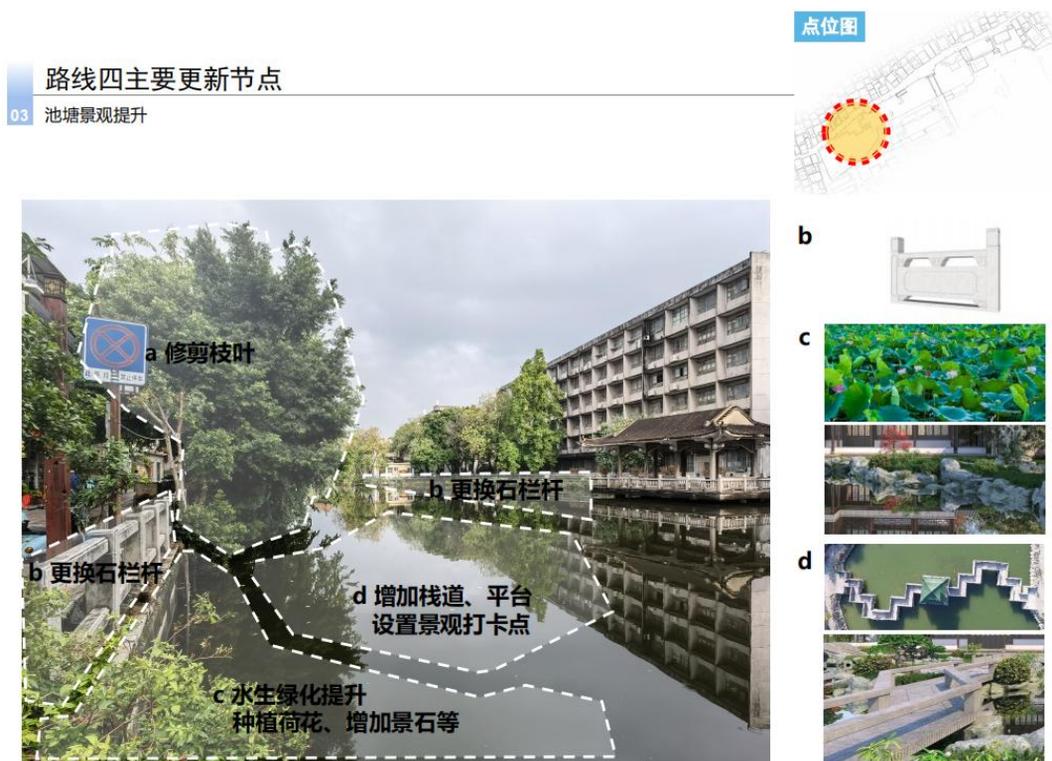
图 5.1-7 盘石大街—夏阳大街南侧池塘实施图

(2) 盘石大街—夏阳大街南侧池塘实施内容包括池塘栏杆升级（拆旧，新做花岗岩栏杆，栏板定制文化图案）、池塘路旁（增加石凳、花池树池改造-青砖+石材+金属文化装置）、清淤，池塘植物—荷花为主，池塘边结合情况增设花树、增设水上栈道（新做中式

四角亭+新做混凝土栈道+石材栏杆+青砖贴面+花岗岩铺地）、三个池塘贯通及与外部水系贯通（开挖拆除原土方堤岸，连通水域）

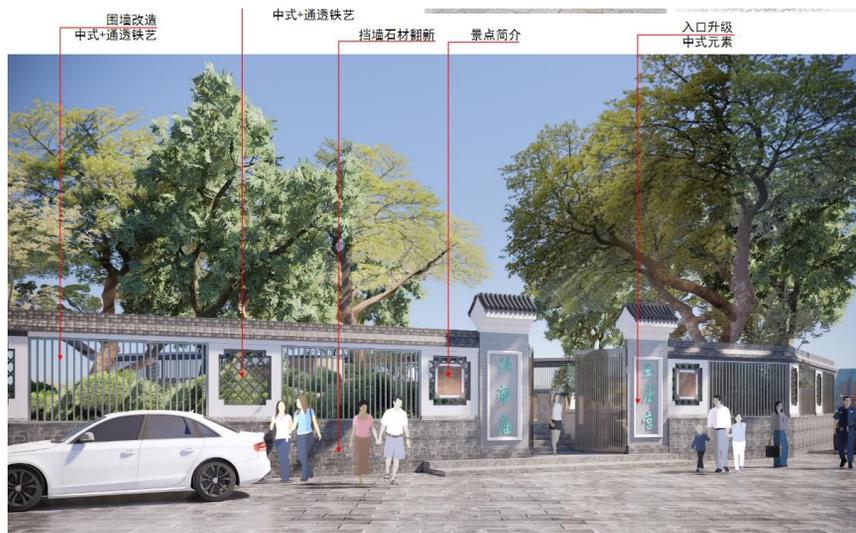
图 5.1-8 北帝庙改造示意图

(1) 北帝庙园区

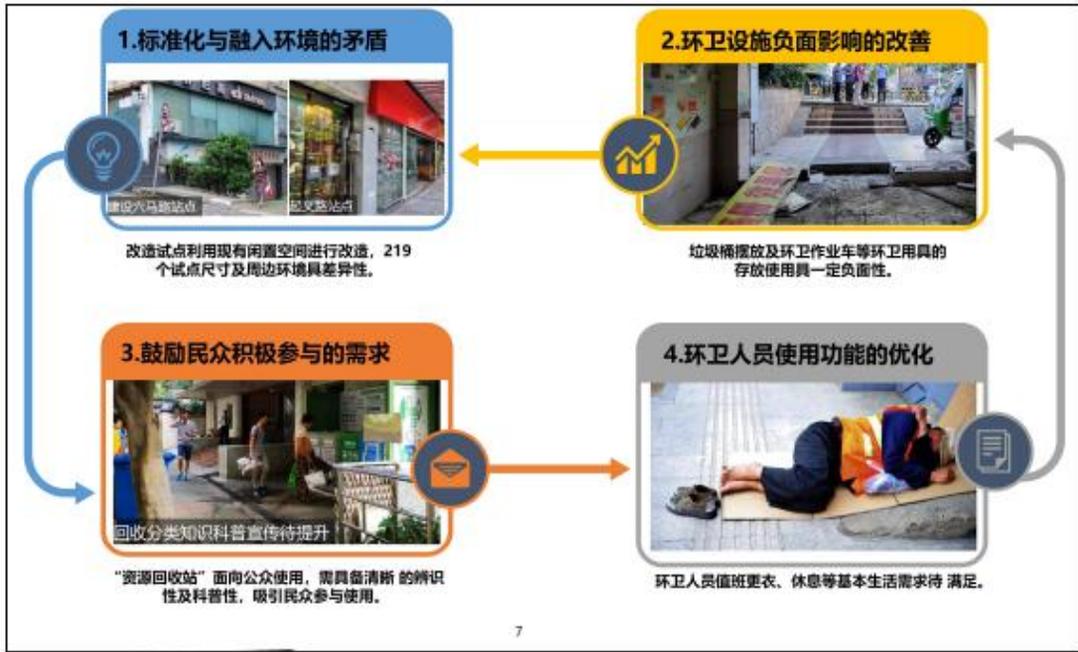
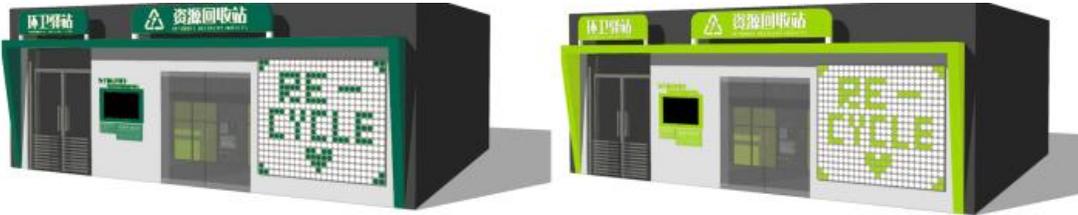
图 5.1-9 垃圾分类投放点及环卫公厕示意图

项目拟对生活垃圾分类投放点进行优化提升（配置公示牌、遮雨棚、照明、洗手、破袋、除臭、监控等设备，引入智能投放设施），进一步提升生活垃圾分类投放点的品质化管理。

环卫公厕主要改造内容为环卫厕所室内外翻新改造，内部功能调整，设施更新；垃圾中转站主要改造内容为室内外翻新改造、室外场地改造，垃圾压缩设备及配套设施更新。

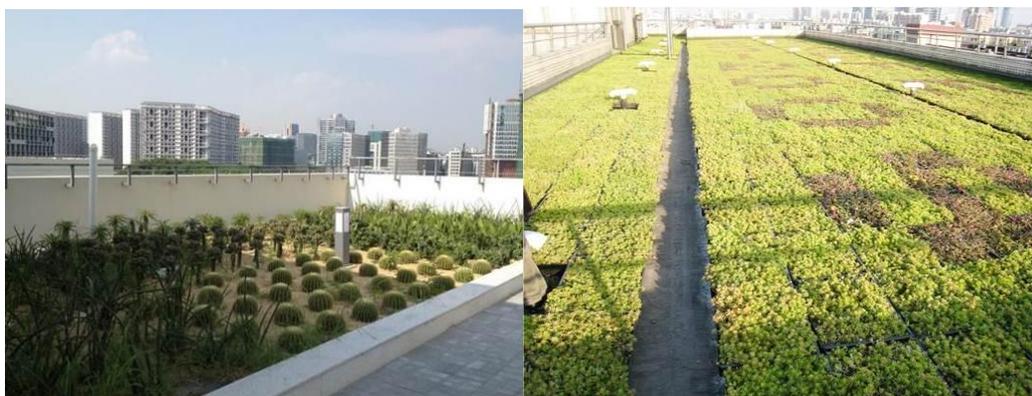
图 8.5-1 绿色屋顶

绿色屋顶，即覆被有植物的屋顶，绿色屋顶可有效减少屋面径流量和径流污染复合，具有节能减排的作用。

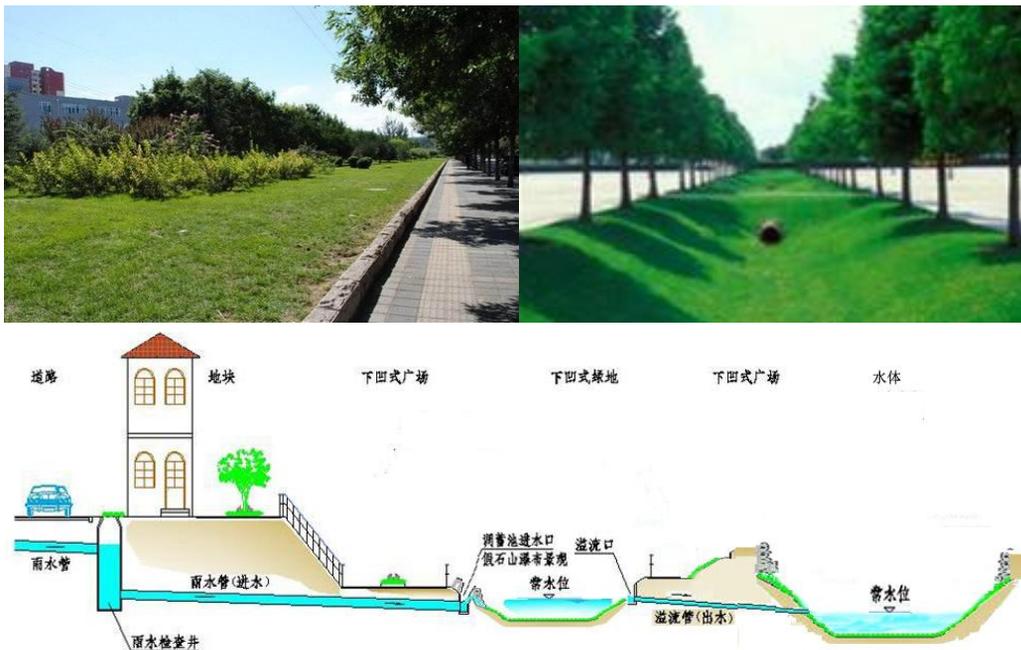
图 8.5-2 下凹式绿地原理图

下凹式绿地具有狭义和广义之分，狭义的下凹式绿地指的低于周边铺砌地面或道路在 20cm 以内的绿地，广义的下凹式绿地指的是具有一定调蓄容积，且具有调蓄和净化径流雨水的绿地。

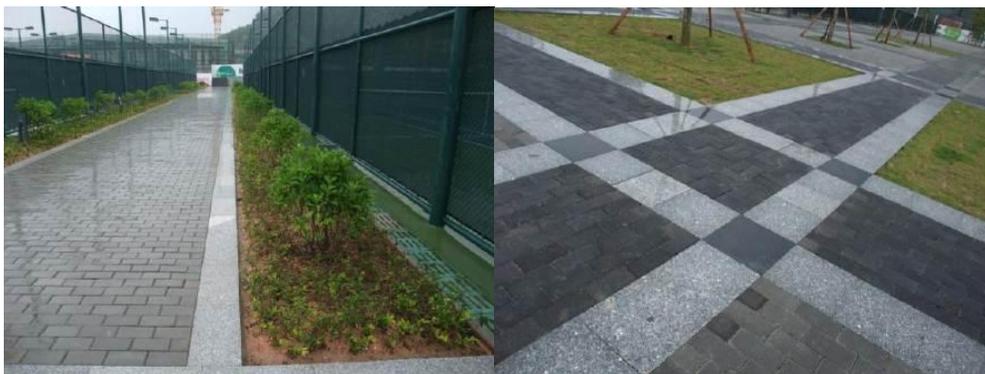
图 8.5-3 渗透铺装

透水铺装地面是指由各种人工材料铺设的透水地面，如各种透水砖、多孔嵌草砖（俗称草皮砖）、碎石地面，透水沥青和透水混凝土等。透水铺装地面目前在国内外应用较多，其中又以透水砖的应用最为广泛。

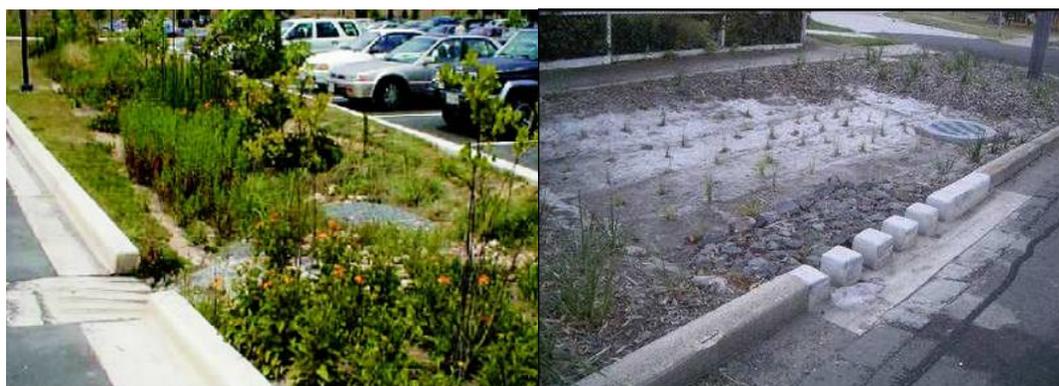
图 8.5-4 生物滞留设施

生物滞留设施是指在低洼区种有灌木、花草，乃至树木的工程设施，主要通过填料的过滤与吸附作用，以及植物根系的吸收作用净化雨水，同时通过将雨水暂时储存而后慢慢渗入周围土壤来削减地表雨水洪峰流量。

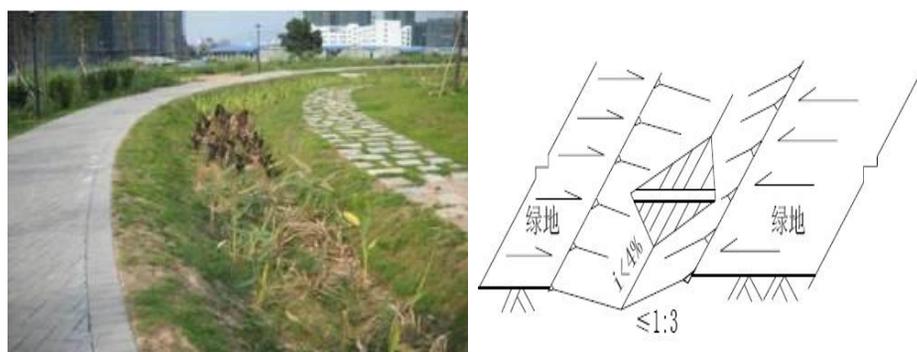
图 8.5-5 植草沟

用植被覆盖的集水、排水渠，主要用于疏散暴雨径流以及移除污染物，提升水质，保留乡土植被维护景观品质，提供生物栖息的空间，且植草沟设置及维持保养的费用低于传统的地下管线。

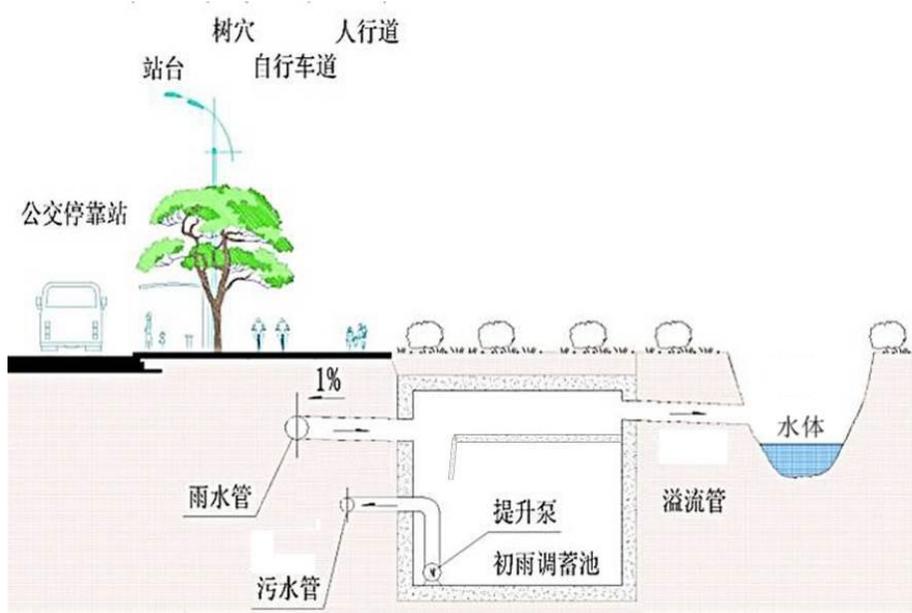
图 8.5-6 初雨调蓄池原理图

雨水调蓄池是一种雨水收集设施，占地面积大，一般可建造于城市广场、绿地、停车场等公共区域的下方或在雨水排入河涌前，主要作用是把雨水径流的高峰流量暂存其内，待最大流量下降后再从调蓄池中将雨水慢慢地排出。既能规避雨水洪峰，实现雨水循环

利用，又能避免初期雨水对承受水体的污染，还能对排水区域间的排水调度起到积极作用。

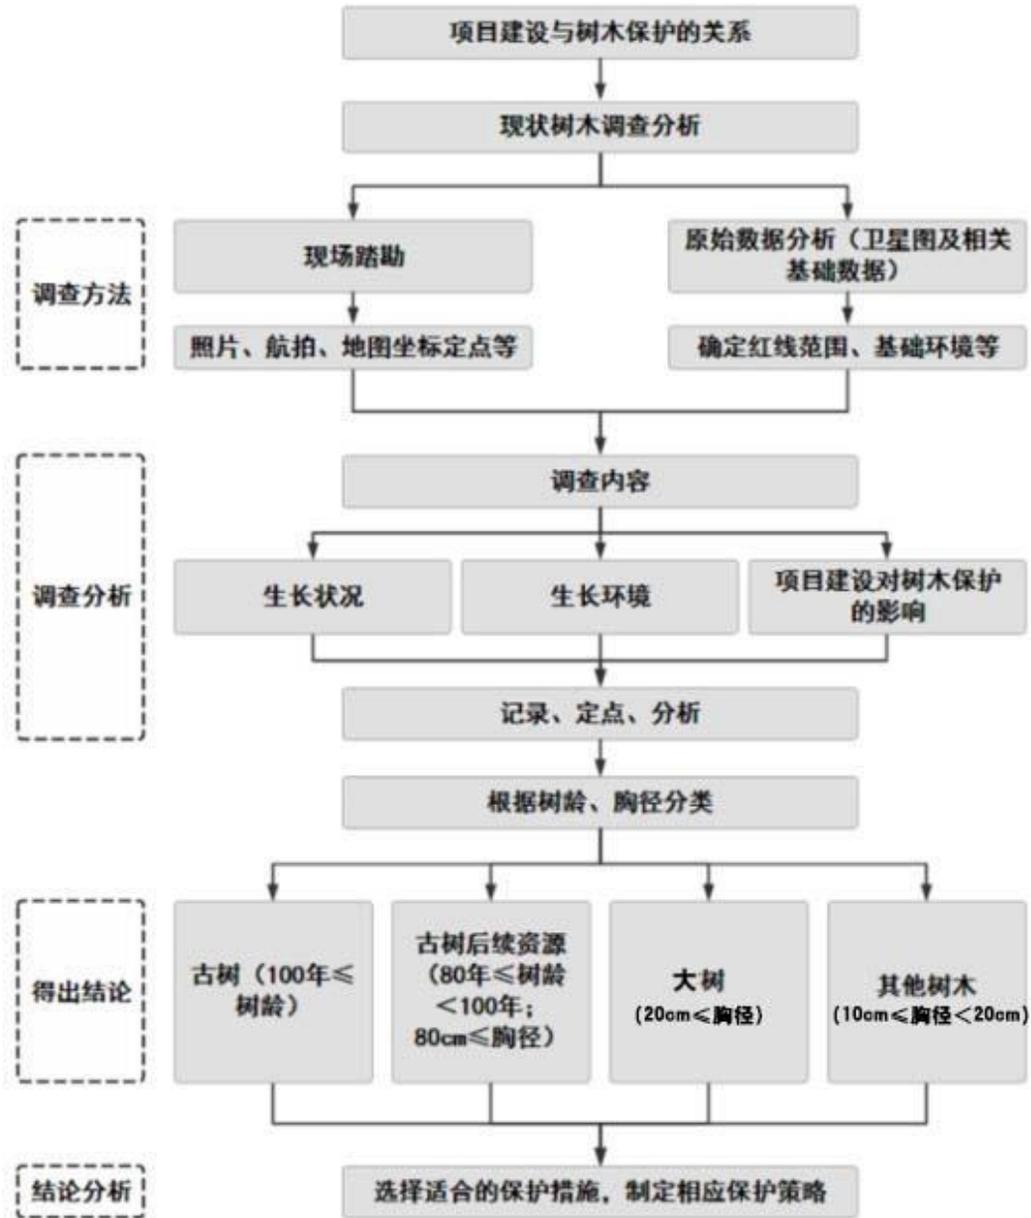
图 9.1-7 现状调查技术路线图

调查采用前期资料收集查询、现场踏勘技术相结合的工作方法对项目范围内的树木逐株调查，技术人员分别对建设区域的树木进行现场调查，根据《广州市关于科学绿化的实施意见》《广州市园林绿化树木保护管理规定》《广州市绿化条例》等树木保护相关政策法规，重点调查胸径超过 20cm 的树木，并对其进行测量、拍照和记录位置，力求准确掌握项目建设范围内的树木等级、数量及生长状况，最后统计项目范围内所有树种信息和数量，掌握范围内树木基本情况。

调查前期，将建设范围边界红线数据导入两步路，以提高实地调查的可靠性。调查过程中，采用 GPS 定位仪找到红线边界，在红线内一端向另一端对建设范围内胸径大于等于 20cm 的树木逐棵进行调查。本项目开展的每木调查的调查内容包括每棵树木的级别、名称、树木规格、现状位置、生长状况、立地条件、现状照片（包括全景、局部）等，如项目涉及古树名木、古树后续资源还需要提供

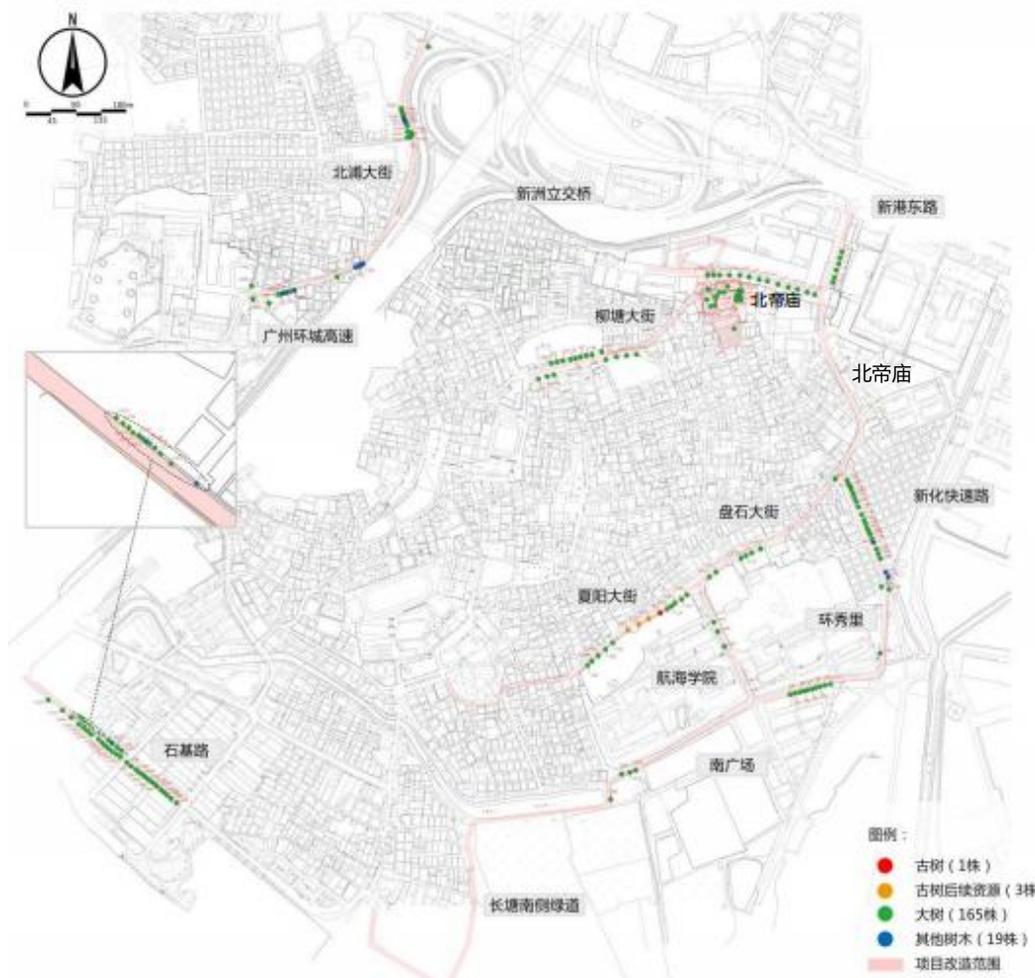
图 9.1-1 项目范围内所有树木资源分布图

根据树木资源现场调查、分析、统计以及到广东省古树名木信息管理系统查询在册古树档案等步骤，本次调查范围内涉及 188 株树木，包括 1 株挂牌古树、3 株古树后续资源、165 株大树和 19 株其他树木。项目拟对北帝庙的绿化用地面积约为 550 m² 进行提升改造。树木资源信息汇总表详见附件。

项目建议对现状 182 株树木（包括 1 株古树、2 株名木、3 株后续资源、157 株大树和 19 株其他树木）进行原址保留并做好日常管养、复壮抚育措施；对现状 4 株大树进行迁移利用；对现状 2 株大树（已鉴定为死亡株）进行砍伐。经与区住建园林科沟通，初步认可现迁移砍伐方案，后续以审批的意见为准。

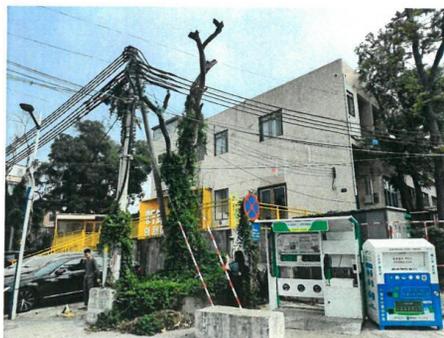
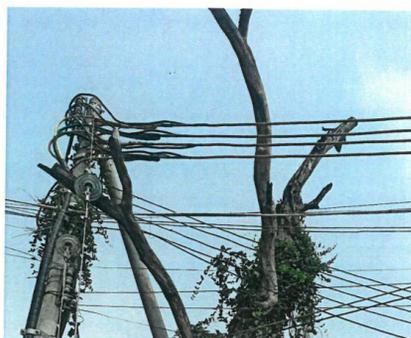
编号 L147 台湾相思

枝干图（树干被鸡屎藤缠绕）

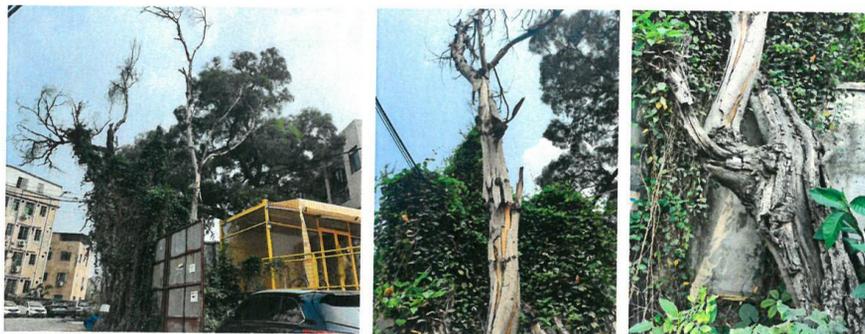
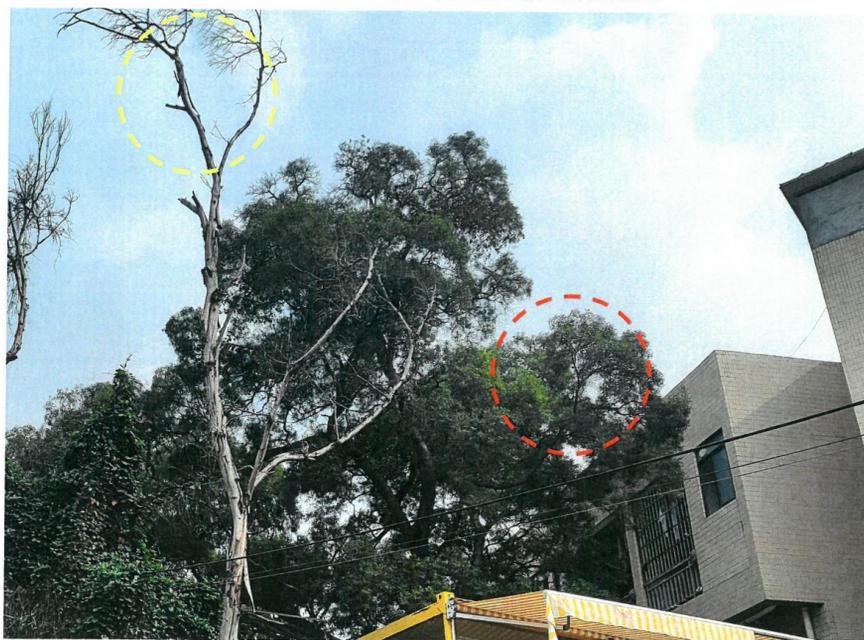
编号 L148 台湾相思

枝干图（树干被鸡屎藤缠绕）

编号 L148 的台湾相思树（黄）与同时间发现附近生活的台湾相思（红）对比
