# 智都空港商业中心项目

## 土壤氡浓度测试报告

报告编号：SZK-DND-2024-035

深圳市建设综合勘察设计院有限公司  
CIGIS (CHINA) LIMITED

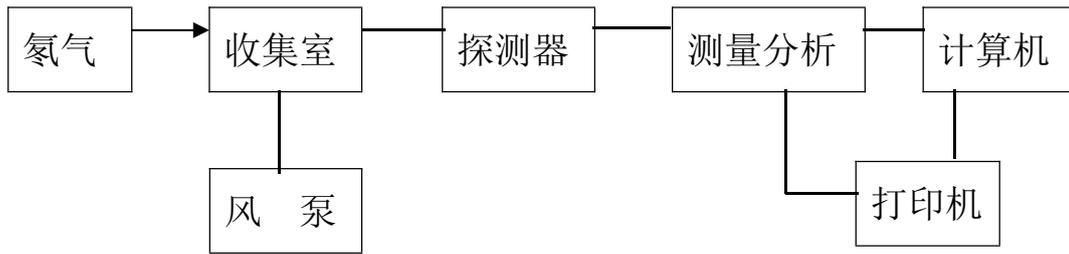
图 1 HS01 型电子氡气检测仪仪器设备工作图

检测仪器采用成都核盛科技有限公司生产的 HS01 型空气/土壤氡连续检测仪，检测设备工作及现场连接见图。

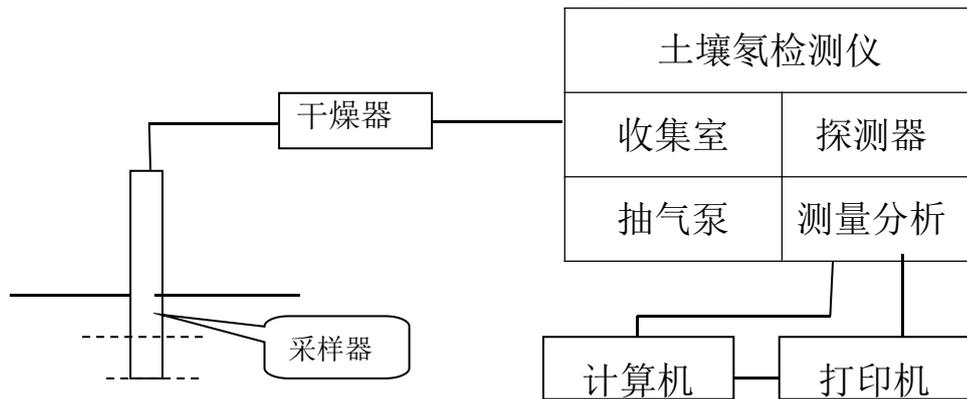
图 2 HS01 型测氡仪连接示意图

场地土壤氡浓度检测采用是 HS01 型一种新型土壤“连续”“实时”“自动”土壤与空气测氡装置。采用主动式抽气，干燥剂除湿消除湿度对测量影响，内置体积 0.8L 的测量室并以微型真空泵系统自动控制采样流量为 1L/min；采用静电收集测量室内氡衰变产生的 Po-218 离子，大大提高测量灵敏度，同时利用半导体探测器对氡子体衰变释放的 $\alpha$ 粒子进行测量，具有良好的能量分辨率和高探测效率。此外仪器采用创新方法解决了测量周期之间的干扰问题，实现在氡浓度变化较大的情况下的连续快速测量，并适合于《民用建筑工程室内环境污染控制规范》GB50325-2020 土壤测氡现场应用。
