智都空港商业中心项目
岩土工程详细勘察报告

我公司（建设综合勘察研究设计院有限公司）受业主广州智都悦港商业投资有限公司委托，承担了智都空港商业中心项目的勘察任务，本次勘察为详细勘察阶段。

拟建场地位于广州市花都区花东镇，高信一路以东，森宝产业园员工宿舍以南，先科一路以北，森宝产业园以西，交通十分便利（具体位置见下图）；本项目总用地面积 9238.64m²。其中，二期用地面积：2753.42m²；一期用地面积：6485.22m²。根据设计现有资料，本项目由一栋高层酒店、一栋商业配套组成；根据设计提供的资料，一期商业配套设计场地地坪±0.00 绝对标高为+31.00m，二期酒店设计场地地坪±0.00 绝对标高为+31.70m，项目设计一层地下室，一层地下室基坑开挖深度暂无，暂定为 4.5m，基坑底标高为+27.20m。

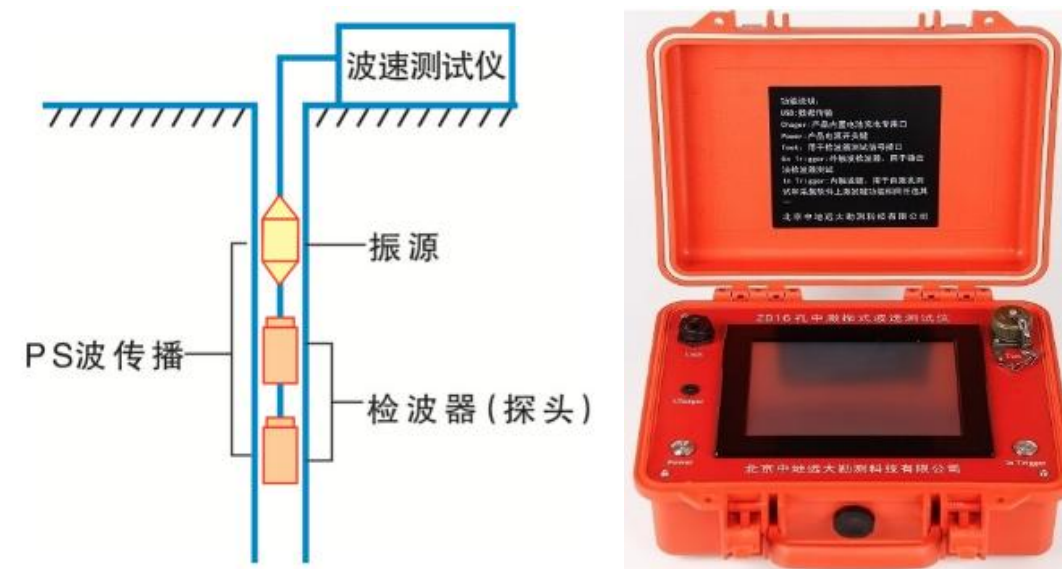
图 1 单孔法(孔中激振法)波速测试现场示意图

将自激振式探头(即振源和检波器)放入孔中,以井液作为震源、检波器与井壁耦合的介质。震源水平激振(垂直井壁),产生作用于井壁的 P、S 波, S 波沿井壁地层传播,由两

个相距 1m 的检波器先后接收并把 S 波的振动信号转换成电信号,通过电缆由主机记录显示存储。主机对转换后的电信号进行数据处理后采用两道互相关分析方法,自动计算 S 波在两道检波器间传播的时间差,从而计算出两道间的 S 波传播速度。测试顺序自下而上逐点进行,测点深度间隔 1.0m。
