白云区马沥站北侧保障性住房项目 岩土工程勘察报告

(详细勘察阶段)

岩土工程勘察报告（详细勘察阶段）

项目名称及编号：	白云区马沥站北侧保障性住房项目（24X0629）
委托单位：	广州珠江住房租赁发展投资有限公司
工程地点：	广州市白云区
资质证书及编号：	工程勘察综合资质甲级 B144013739
报告编号：	D1-2024-40-2
法定代表人：	李巍
技术总负责人：	罗赤字
审定（技术负责）：	周洪波
审核：	张毅
校对：	李关勇
报告编写：	张传智
项目负责人：	郭典塔

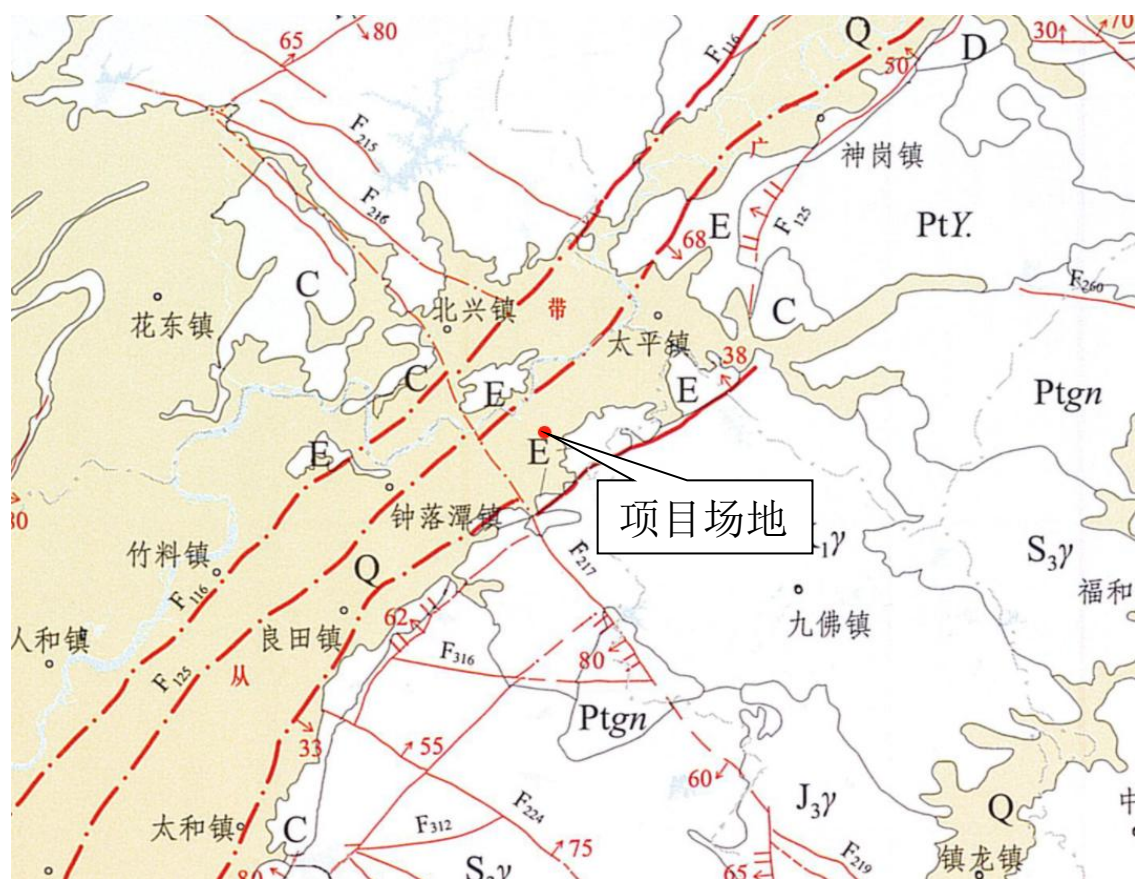
图 6.1-1 拟建线路地质构造图

从区域地质图（图 2）上来看，本项目场地内无断裂通过。距离场地较近的断裂为北东走向的广从断裂带（F125）和北西走向的西塘断裂（F217），断裂距离项目场地约 1.5km。以上断裂均未直接穿切拟建工程场地且距离较远，根据本次勘察结果，钻孔深度范围内未发现明显的构造痕迹，同时根据“地震活动断层探索数据中心”显示：场区附近断裂的活动时期为早中更新世，近期无活动迹象。因此，本工程场地位于区域基本稳定区内，可进行工程建设，近场区（10km）内未发现活动断裂，可不考虑近场效应影响。

1) 根据区域地质资料，拟建场地附近无断裂断裂通过，本次钻探深度范围内未发现明显的断裂痕迹，另外本项目所处地段抗震设防烈度为 6 度，可忽略发震断裂错动对本工程的影响。

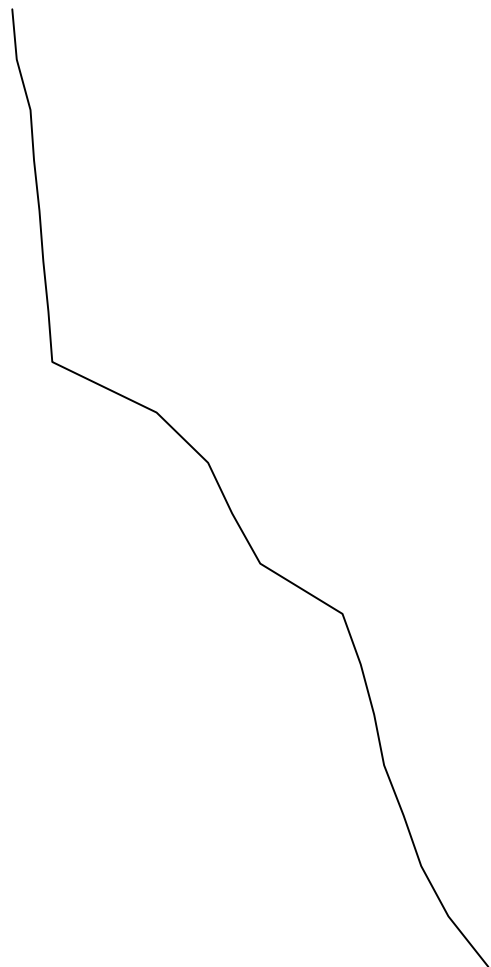
100	200	300	400	500	600	700	800	900
1-2	23.44	2.50	素填土

4N-2	18.94	7.00	粉质黏土										
3-2	17.34	8.60	中粗砂										
6	16.44	9.50	全风化粉砂质泥岩										
7-2	13.84	12.10	强风化粉砂质泥岩										
8-2	3.44	22.50	中风化粉砂质泥岩										
勘察单位		广东省建筑设计研究院集团股份有限公司					校对		李关勇

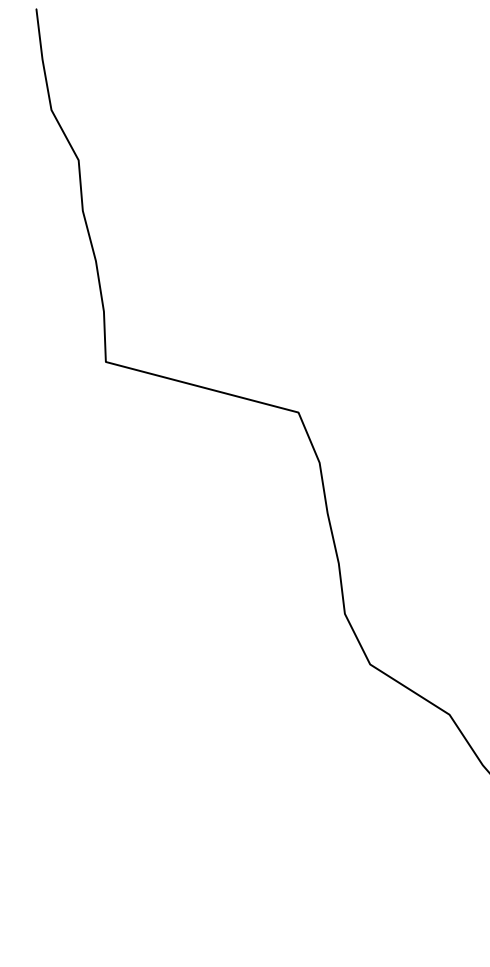
波 速 测 试 成 果 图 表													第 1 页 共 1 页			
工程名称		白云区马沥站北侧保障性住房项目														
工程编号					钻孔编号	GZK02		测试方法		单孔法						
孔口高程 (m)		25.78	坐标 (m)	X=258941.58		开工日期	2024.07.07		稳定水位深度 (m)		1.90					
勘察阶段		详细勘察		Y=56324.80		竣工日期	2024.07.07		稳定水位日期		2024.07.08					
地层 编号	层底 高程 (m)	层底 深度 (m)	地层 名称	柱状图 1:150	横波波速Vs (m/s)											
					75	150	225	300	375	450	525	600	675			
1-1	22.38	3.40	杂填土

4N-2	20.68	5.10	粉质黏土
