广东省广州市白云区广东省皮肤性病防治中心（南方医科大学皮肤病医院）白云院区建设项目  
地质灾害危险性评估报告

二〇二四年四月

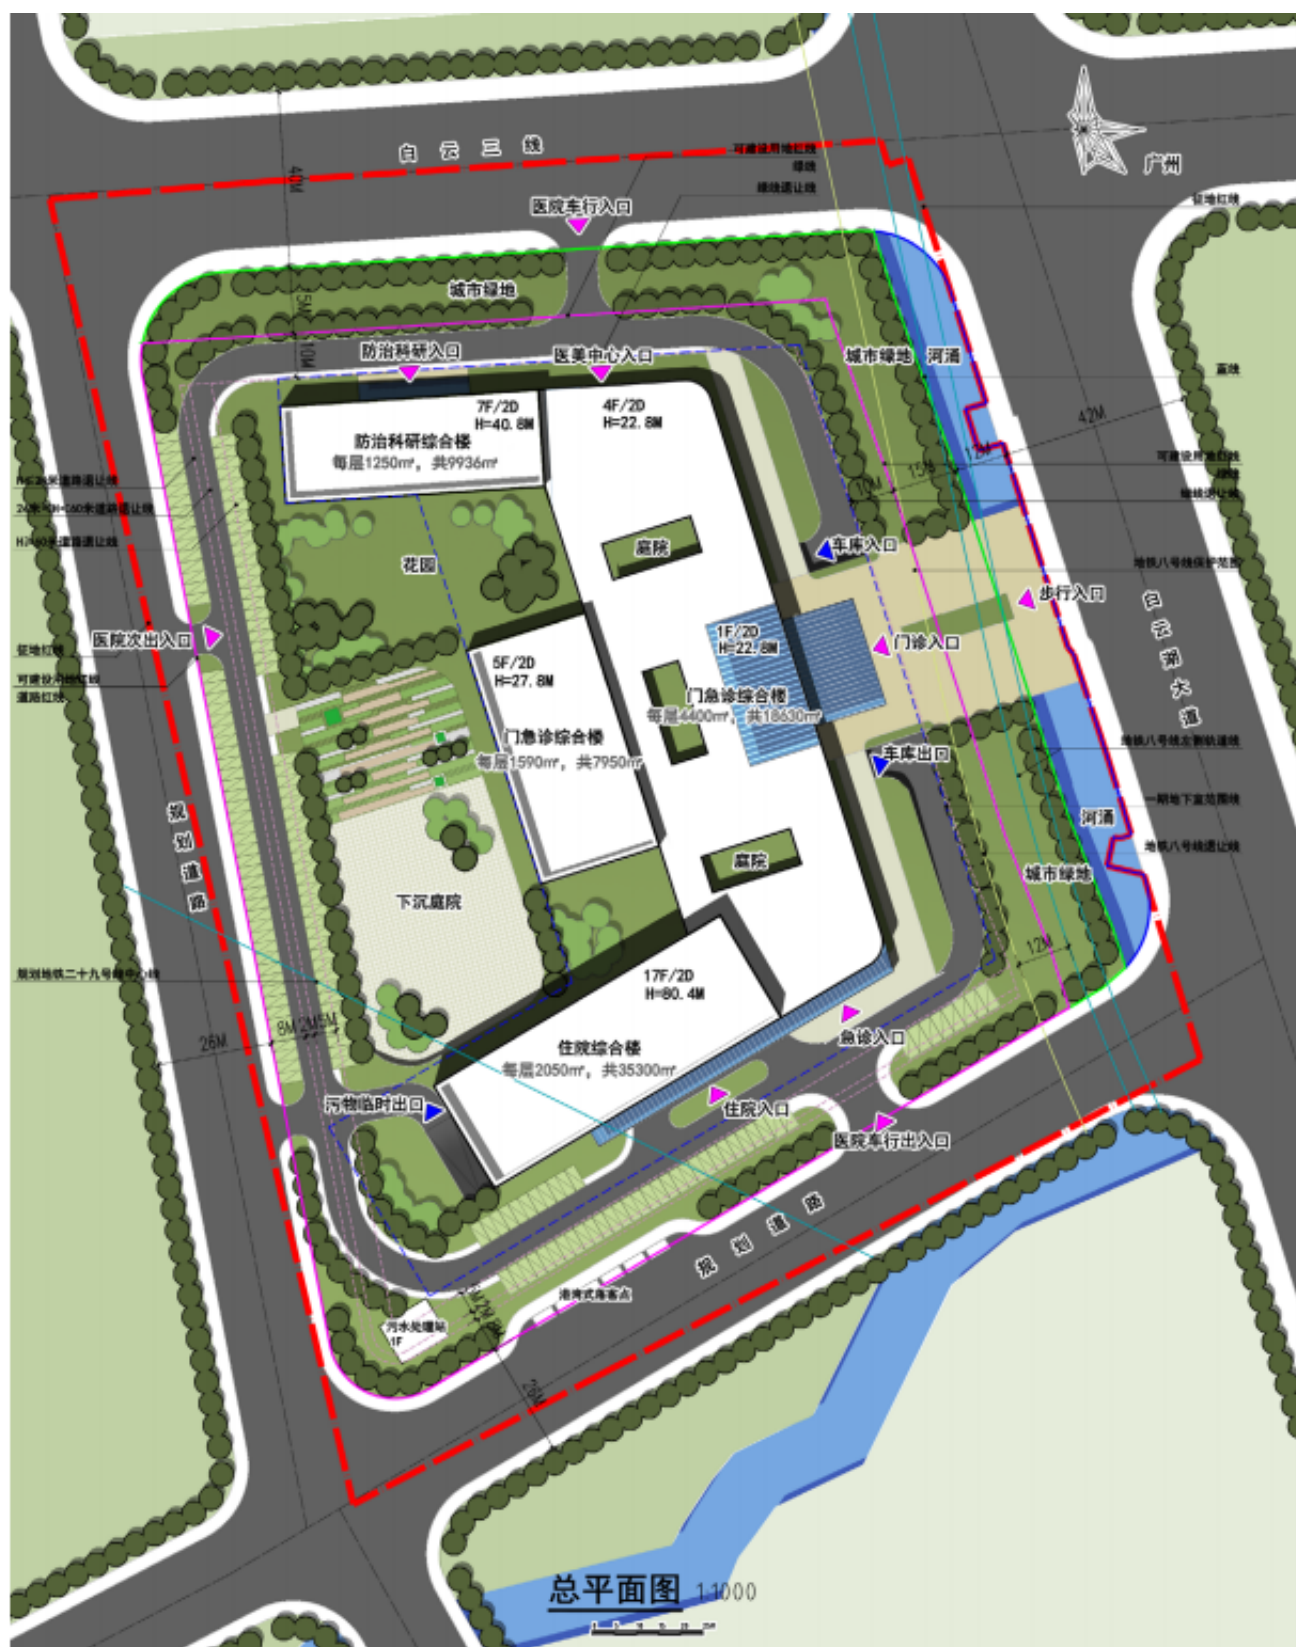
图 1-2 拟建项目平面布置图

根据拟建项目现有设计资料, 拟建医院床位共 500 张, 总用地面积 52541m<sup>2</sup>, 总建筑面积 106976m<sup>2</sup>, 地下建筑面积 35000m<sup>2</sup>。拟建防治科研综合楼为 7 层, 建筑高度 40.8m; 门急诊综合楼为 5 层, 建筑高度 27.8m; 住院综合楼为 17 层, 建筑高度为 80.4m; 污水处理站为 1 层, 建筑高度 4.5m。采用框架结构及剪力墙结构。拟建项目主要技术经济指标见表 1-1, 拟建项目平面布置见图 1-2。
