华南农业大学校园建设整体提升工程  
(校园基础条件提升修缮改造工程)

**可行性研究报告**

广东省国际工程咨询有限公司

二〇二四年十一月

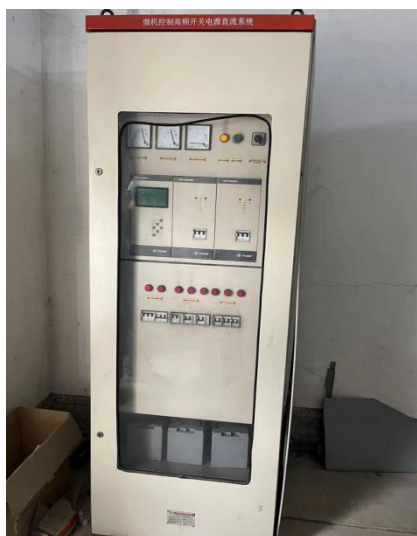
图 3-1 直流屏起火前

近日泰山 16 栋高压室因设备老化故障起火（直流屏及蓄电池已全烧毁）（见图 3-39、图 3-40），G7 柜断路器动静触头断裂等原因（见图 3-41），造成天河消防大队出动 3 台消防车，泰山区大面积停水停电 8 小时（由于 G7 柜断路器动静触头断裂暂无法找到该老旧配件，先临时将 G7 柜的进线与出线并到 G6 柜，临时应急恢复供电）；泰山 16 栋高压室内高压柜为 2001 年投产运行至今已有 21 年，长时间的运行年限导致高压柜设备内部元器件不可避免的会产生老化现象，同时，由于断路器动触头在断路器拉出/推进的过程要受到挤压及碰撞的应力，因此，此次 G7 柜断路器动触头断裂系由内部设备配件材质老化、弹簧丝外表面所存在的工作机械损伤和材料本身退化性能的不均匀等多方面原因共同作用导致。

因此，为避免再次发生相同的事故，急需对学校高压室老旧的、有安全隐患的设备进行逐步更新，保障用电安全。

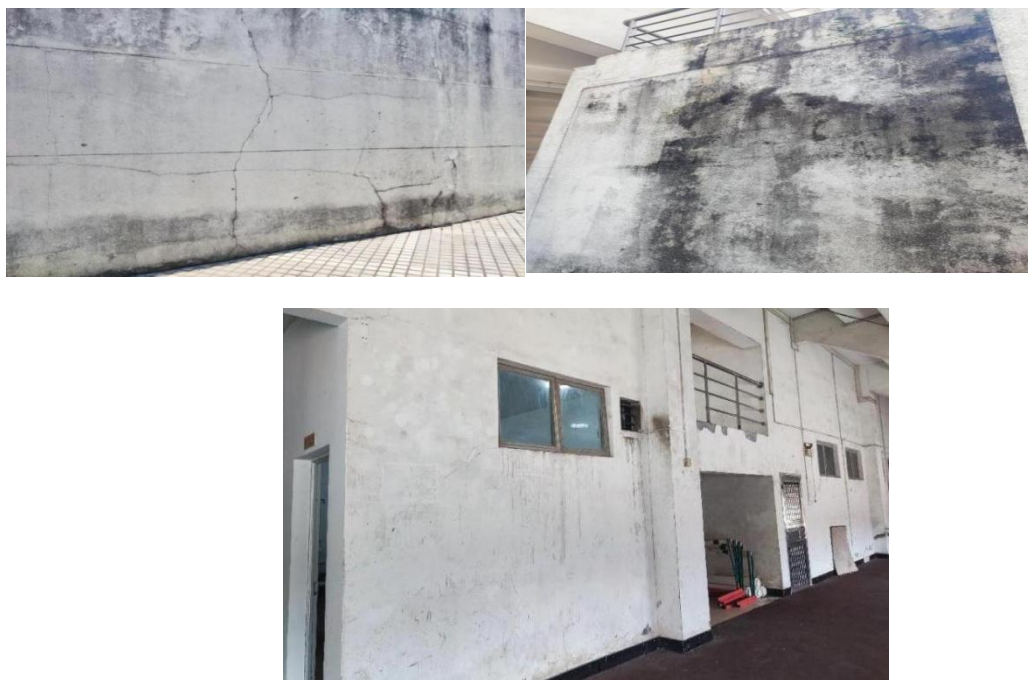
图 3-44 主席台一层及厕所外墙

（1）主席台一层及厕所外墙老旧开裂，粉刷掉色（见图 3-6）。

拟对主席台一层及厕所外墙进行重新粉刷。

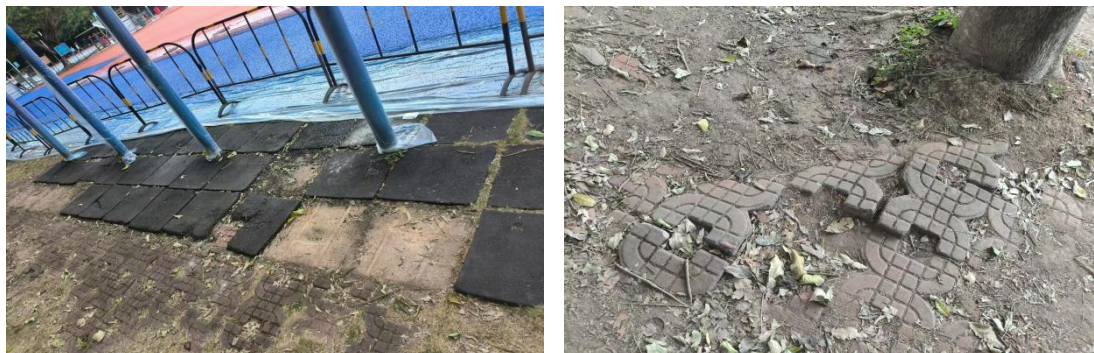
图 3-7 植草砖

（2）植草砖老化损坏，见图 3-7。拟植草砖挖开旧砖，铺设新

砖，并重新植草。

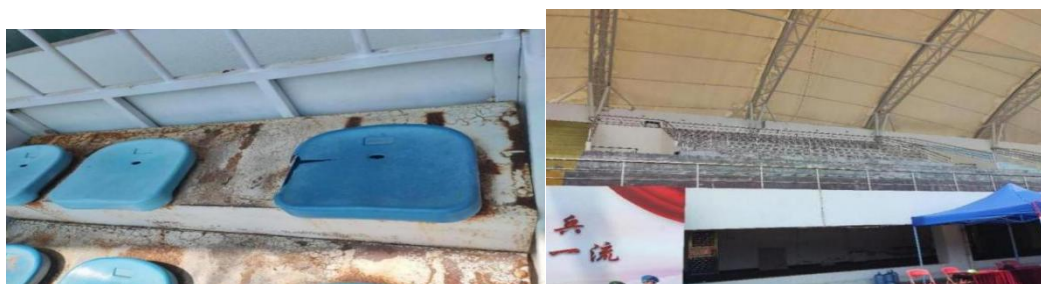
图 3-8 主席台及座位

（3）主席台粉刷掉色，座位有不同程度损坏，见图 3-8。后面拟对主席台外立面粉刷，涂油漆，面积约 3000 平方米。同时对主席台座位进行翻新和更换。

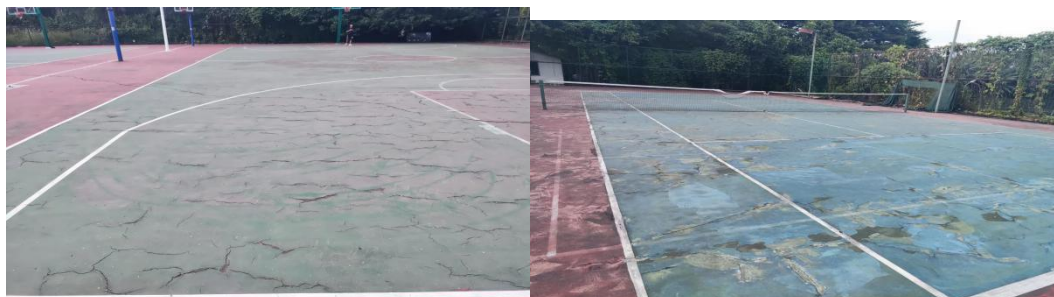
图 3-9 篮球场、网球场及排球场地面

（4）篮球场和排球场地面塑胶损坏，见图 3-9。拟对 8 个篮球场和 2 个排球场进行修缮和升级，重新铺设塑胶地面。面积约 1000 平方米。

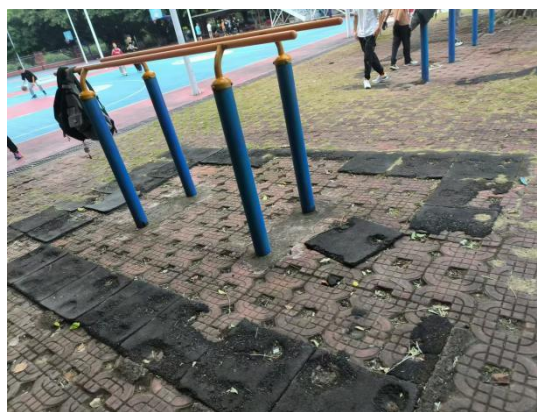
图 3-10 健身区域地面

（6）健身区地面构造损坏严重，影响健身器材的使用和安全性见图 3-11。拟对健身区地面重新铺设耐磨防滑地面，提升建设区整体环境。面积约 417 平方米。

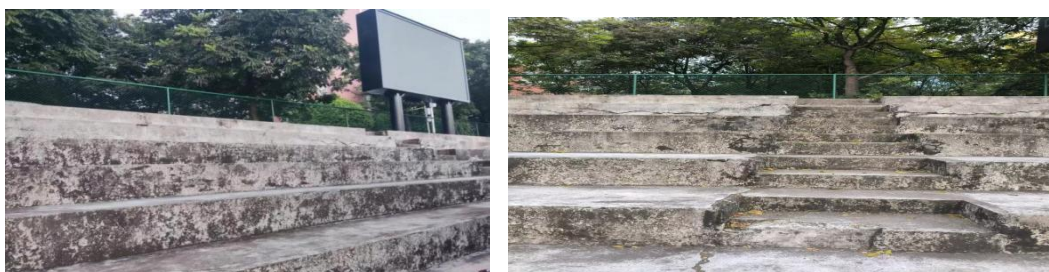
图 3-12 看台

（1）看台使用多年，已老旧，见图 3-12。后面拟对看台进行重新修复及粉刷，喷涂颜色，面积约 683 平方米。

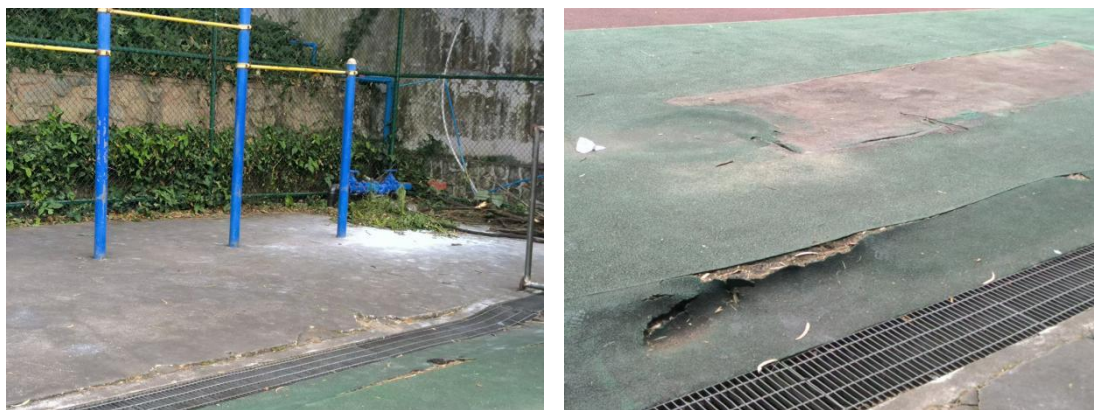
图 3-13 健身区域现状

（2）健身区地面破损，器材陈旧。见图 3-13。拟对健身区地面重新做地面构造，并设置新的建设器材。面积约 107 平方米。

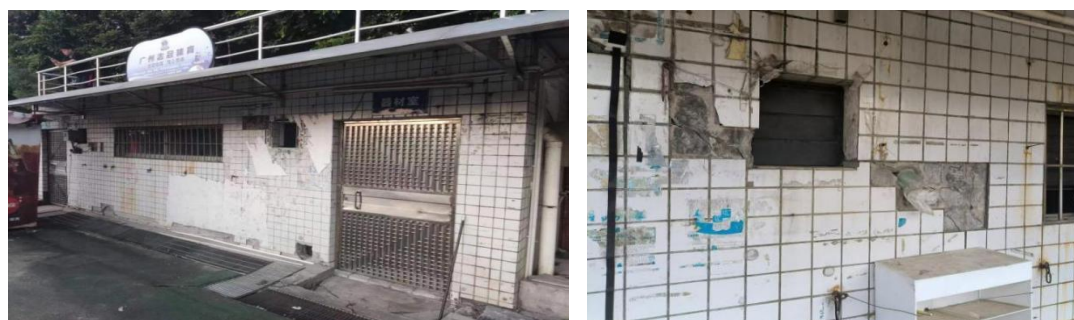
图 3-14 器材室及厕所外墙

（3）厕所外墙破旧，瓷砖掉落，内部破损严重，见图 3-14。厕所外部外墙屋顶及内部天地墙全部重做，洁具翻新，建筑面积约 450 平方米。

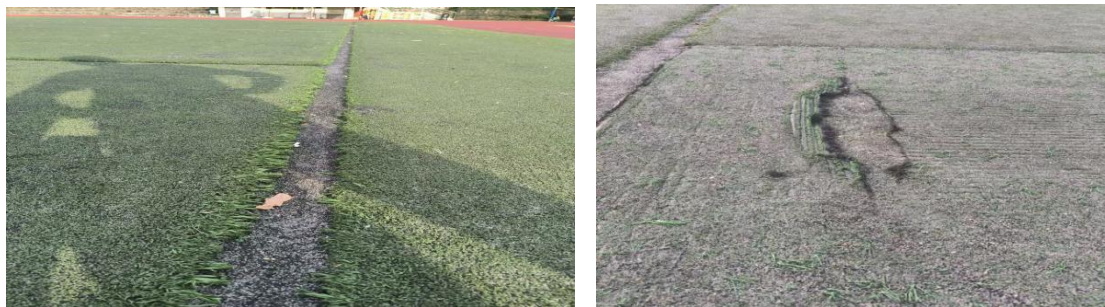
图 3-16 人造草坪现状图

（5）人造草坪破损严重，见下图，拟对场地内人造草坪翻新，面积为 9614 平方米。

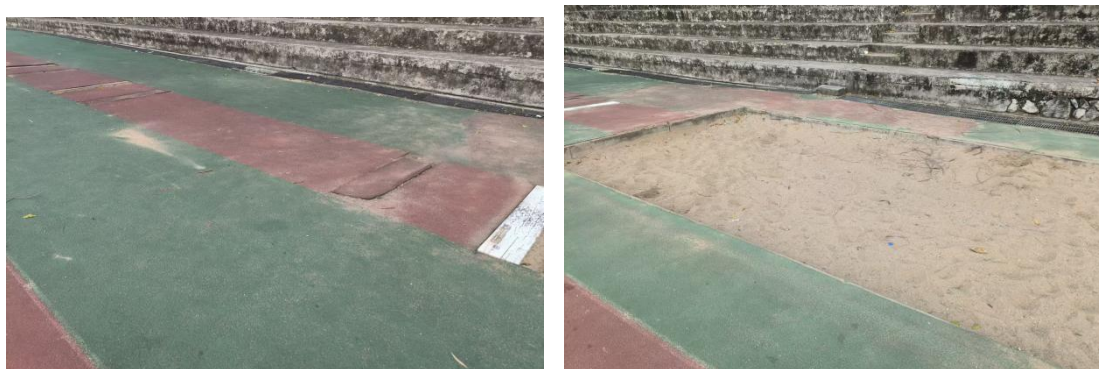
图 3-17 沙池及助跑道场地现状图

（6）沙池及助跑道场地破损严重，见下图，拟对场地重新铺设塑胶地面，面积为 694 平方米。

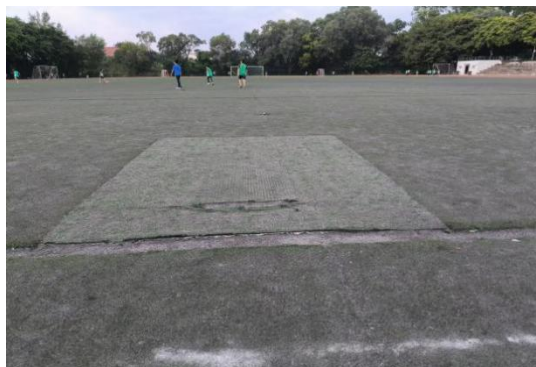
图 3-18 足球场上两端场地地面现状图

（7）足球场上两端场地地面破损严重，见下图，拟对场地内重新铺设塑胶地面，面积为 1092 平方米。

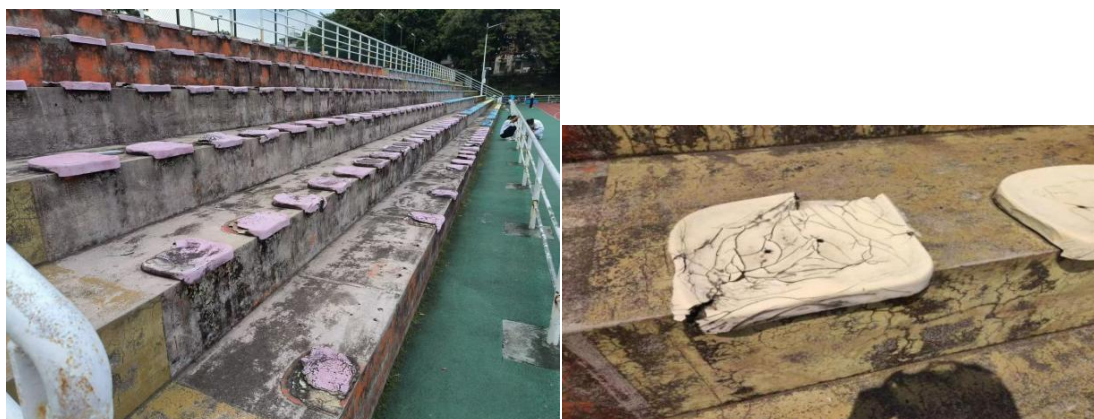
图 3-20 看台座位

（1）看台座位不同程度损坏，座椅老化，扶手松动，存在安全隐患。见图 3-20。拟对破损严重的看台座位进行更换，加固扶手，提升看台整体安全性和舒适度。

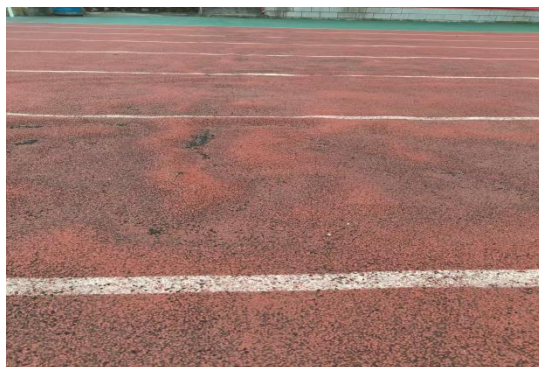
图 3-21 塑胶跑道现状图

（2）塑胶跑道地面塑胶老化，出现磨损、龟裂，影响运动安全，见图 3-17。拟全面清理旧跑道，铺设新塑胶跑道，提升运动体验，面积约 5312 平方米。

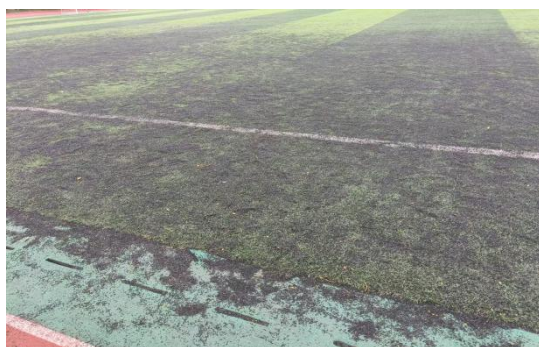
图 3-22 人造草坪现状图

（3）人造草坪破损严重，褪色、磨损，影响球场美观和球类运动质量，见下图，拟更换新的人造草皮，恢复球场绿意和运动性能。，面积为 9614 平方米。

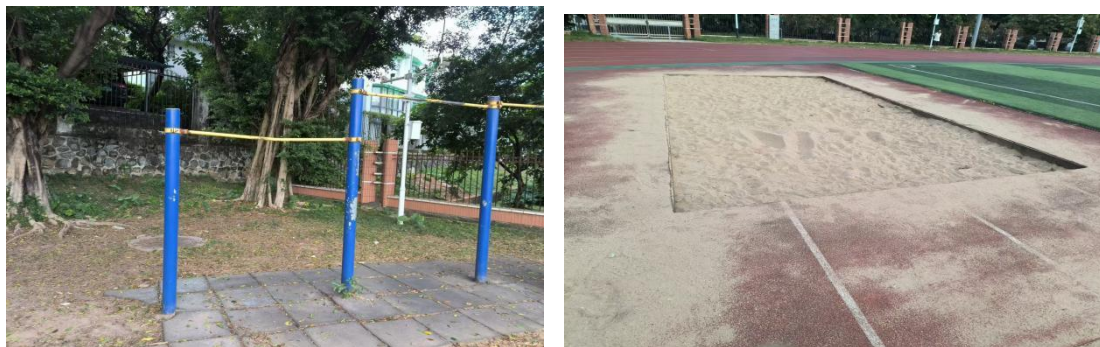
图 3-23 健身区现状图

（5）健身区地面破损，器材陈旧。见图 3-23。拟对健身区地面重新做地面构造，并设置新的建设器材。面积约 155 平方米。。

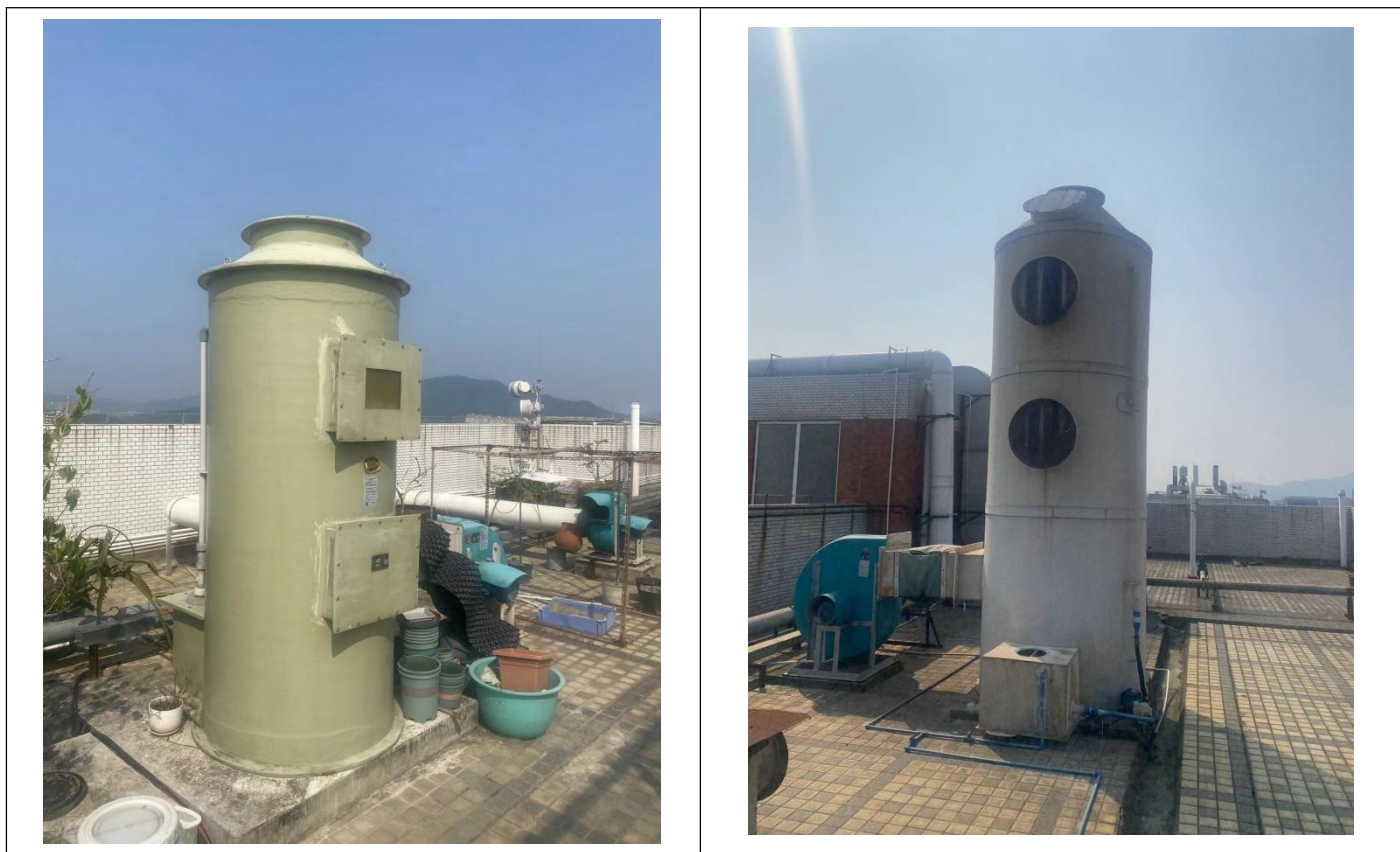
图3-30 废气治理设施

②于资源环境学院楼顶天面勘察到 1 套工艺为喷淋的废气治理设施（见图 3-70），于植物学院楼顶天面勘察到 1 套工艺为喷淋的废水治理设施，但取样口及取样平台不符合规范化要求，需进行整改。

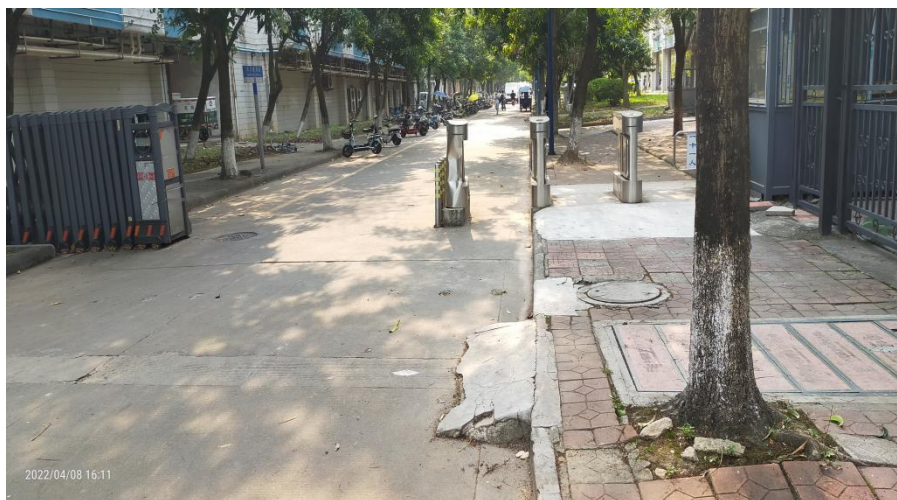
图 3-33 路面破损

目前校园道路交通建设与组织不合理，主要包括：校内部分道路建设不够规范，同一条道路宽窄不一的问题较为普遍；部分道路修建年代久远，路面破损严重；步行、非机动车和机动车道系统欠规范，未能实现各种交通方式的分离，存在行人和非机动车的混行安全问题。

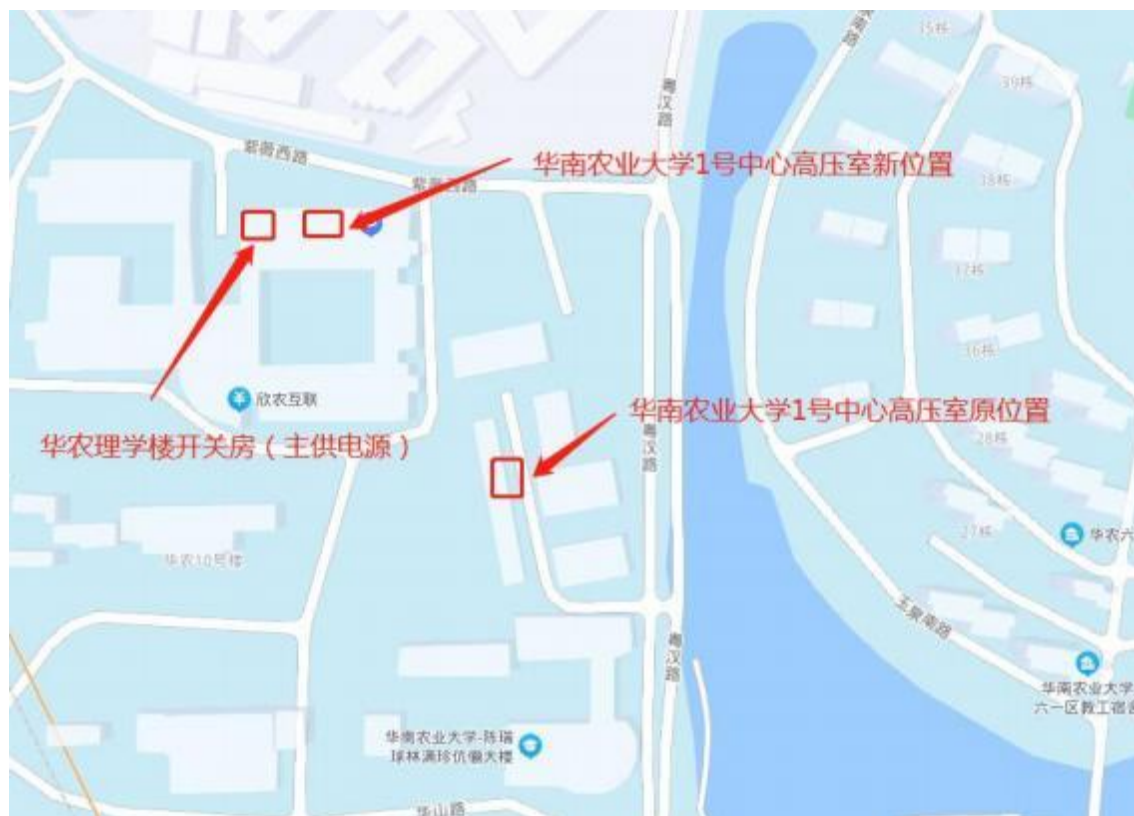
图 5-30 新旧电房位置图

1、新电房位置：经过对校内的几处位置考察，在结合供电局对电房建设的要求及对 9 条高压电缆接驳长度的考虑，拟选定新建电房位置在数学与信息软件学院架空层停车场（具体位置详见后附电房平面位置图）。此处空间充足，电房净空满足要求，旁边为华农理学楼开关房（主供电源），接驳电缆的长度也很短，是比较理想的新建电房位置。

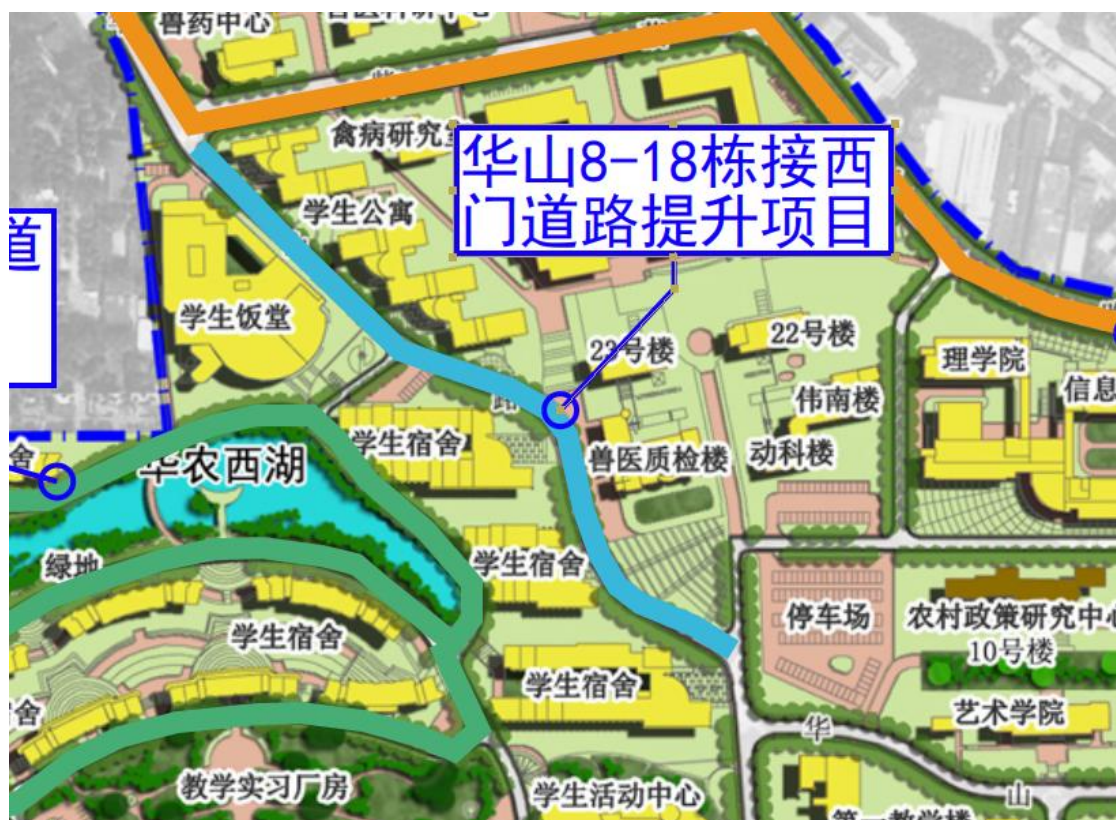
图5-42 道路位置及现状示意图

9、华山 8-18 栋接西门道路提升，长度 385m，平均宽度 13m，面积 5005 m<sup>2</sup>，包括路面修补、管井抬升、沥青铺设、更换路缘石、拆换人行道，迁移电缆 300 米等工程。
