# 广东海事局广州船员适任评估示范中心 配套道路

## 岩土工程详细勘察报告

项目编号: 23-062-3-M

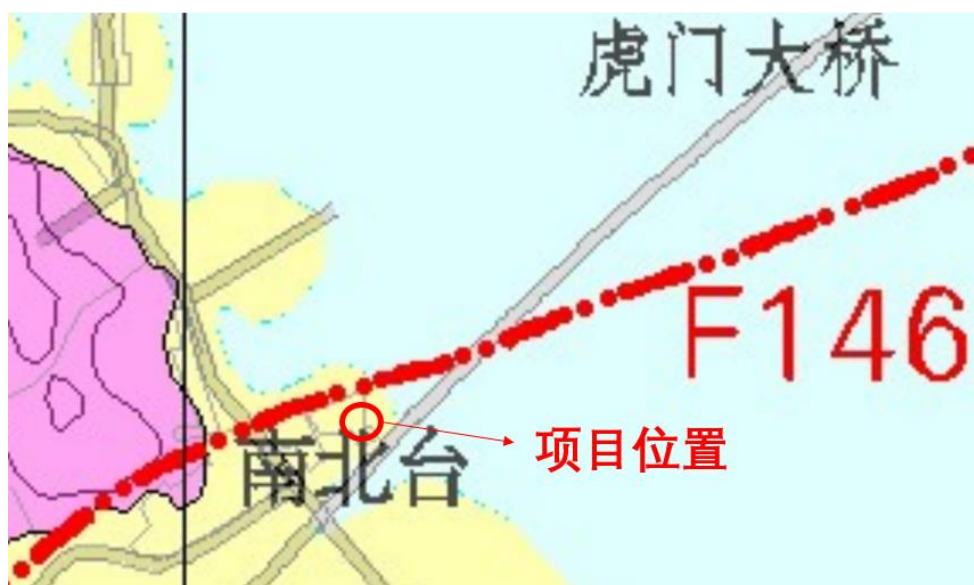
图 3 场区所处位置区域地质构造图

根据区域地质资料，距离场区最近的区域构造为北东向南沙—东莞断裂组中灵山 F146 断裂带。场区距离区域性大断裂约 100m，具体可见图 3（区域地质构造图）。区域上，属于五桂山断裂的东段，主要分布于灵山以南大片第四系覆盖区，总体走向为北东—北东东向，为南沙地区重要基底断裂组之一。

1、①根据区域地质资料，距离场区最近的区域构造为北东向南沙—东莞断裂组中灵山 F146 断裂带。场区距离区域性大断裂约 100m，具体可见图 3（区域地质构造图）。区域上，属于五桂山断裂的东段，主要分布于灵山以南大片第四系覆盖区，总体走向为北东—北东东向，为南沙地区重要基底断裂组之一。②场地岩土种类简单，但存在厚层人工填土层、软土层需要处理。场地的不良地质主要为砂土液化，场区的地下水及海水对混凝土结构具微腐蚀性；对混凝土中的钢筋具微腐蚀性。场区的地下水及海水在直接临水或强透水层中对混凝土具微~弱腐蚀性，在弱透水层中具微腐蚀性。对混凝土中钢筋的腐蚀性：在长期浸水条件下为微腐蚀性；在干湿交替条件下，场区地下水为微腐蚀，海水中因 Cl<sup>-</sup>含量明显偏高，为中等腐蚀，需要针对海水腐蚀性做特殊防护。岩土工程条件复杂，建设适宜性差。工程建设过程中需重点防治的灾害为地面沉降，在采取合理措施的情况下，危害和危险性可以消除或减弱。综合判断，场区经过一定的综合处理后为可进行工程建设的一般场地。

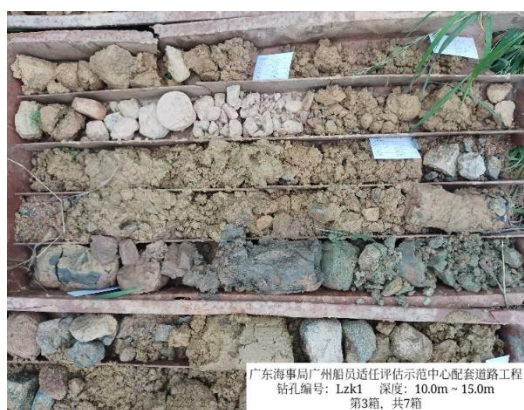
图 6 填土钻探取芯

(1) 人工填土：人工填土层主要为杂填土，为新近挖掘堆填而成，未完成自重固结，结构松散，成分复杂，压缩性大，土质不均匀，承载力低。最新堆填时间不大于 5 年。受临近场区施工影响，填土范围和性质处在动态变化中。

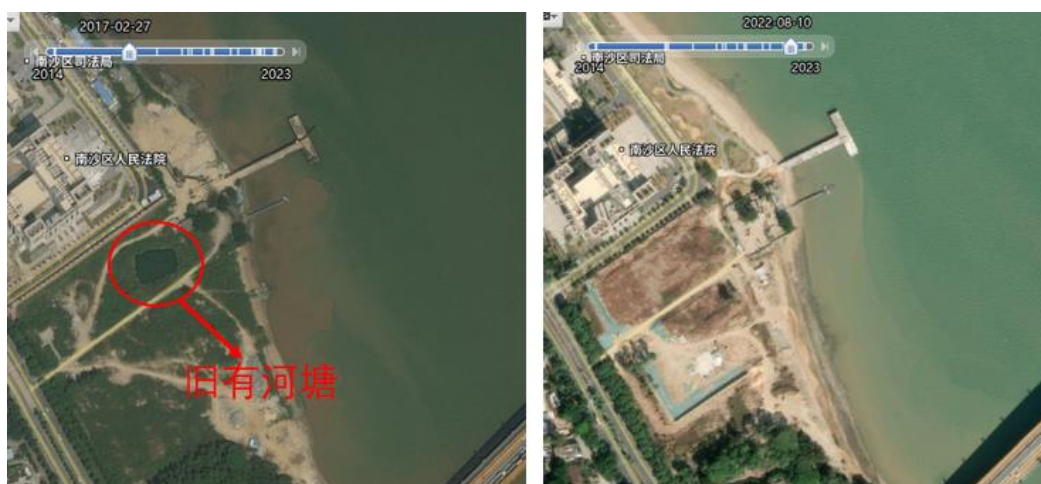
图 8 旧有河塘填埋位置

场区未发现明显埋藏的河道、沟浜、墓穴等。卫星图显示，场区周边工程施工时，已将旧有河塘填埋，需注意该河塘以及周围工程施工对本项目场区可能造成的不良影响。
