望亭路加油站项目

岩土工程详细勘察报告

2025年7月

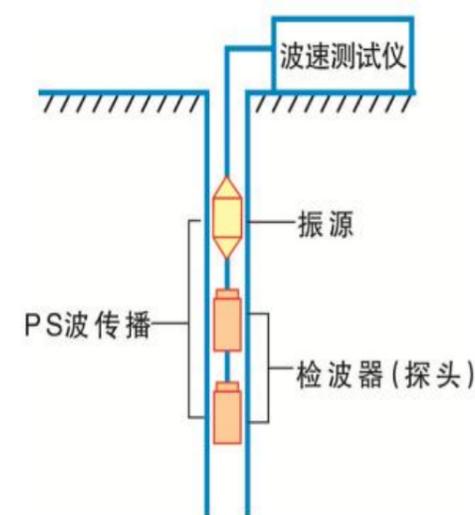
图 1.4-1

测试仪器采用 ZD16 型孔中激振式波速测试仪（中地远大）及自激振式探头。方法原理：单孔法（孔中激振法），该方法是利用孔中激振方式（即孔中激发，孔中接收，不需地面敲击振源），来确定钻孔所处地层波速的一种方法。如图 1.4-1。

钻孔波速测试工作示意图

将自激振式探头（即振源和检波器）放入孔中，以井液作为震源、检波器与井壁耦合的介质。震源水平激振（垂直井壁），产生作用于井壁的 P、S 波，S 波沿井壁地层传播，由两个相距 1m 的检波器先后接收并把 S 波的振动信号转换成电信号，通过电缆由主机记录显示存储。主机对转换后的电信号进行数据处理后采用两道互相关分析方法，自动计算 S 波在两道检波器间传播的时间差，从而计算出两道间的 S 波传播速度。测试顺序自下而上逐点进行，测点深度间隔 1.0m。

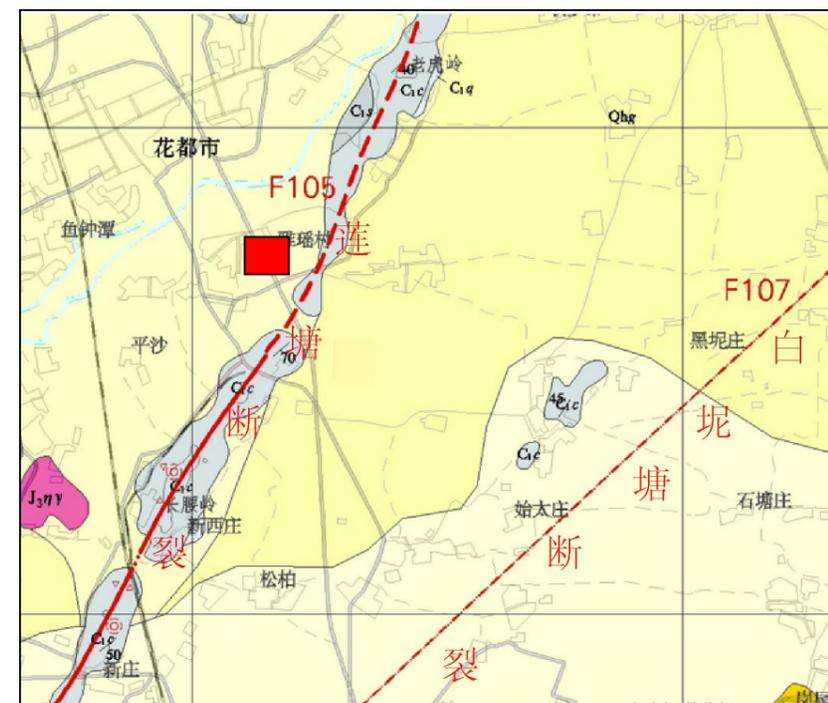
图 2.3-1 广州市断裂构造图(1:50000)

根据广州市断裂构造图(1:50000),场地附近断裂为西塘断裂组中附属断裂(赖庄断裂),为正断层,总体走向北东 $40^{\circ} \sim 60^{\circ}$,断面倾向北西,倾角 $30^{\circ} \sim 45^{\circ}$,距离本场地约3~5km,据《建筑抗震设计标准》(GB/T50011-2010)第4.1.7条,本区抗震设计设防烈度6度,该断裂为非全新活动断裂,可不考虑断裂错动对地面建筑的影响。

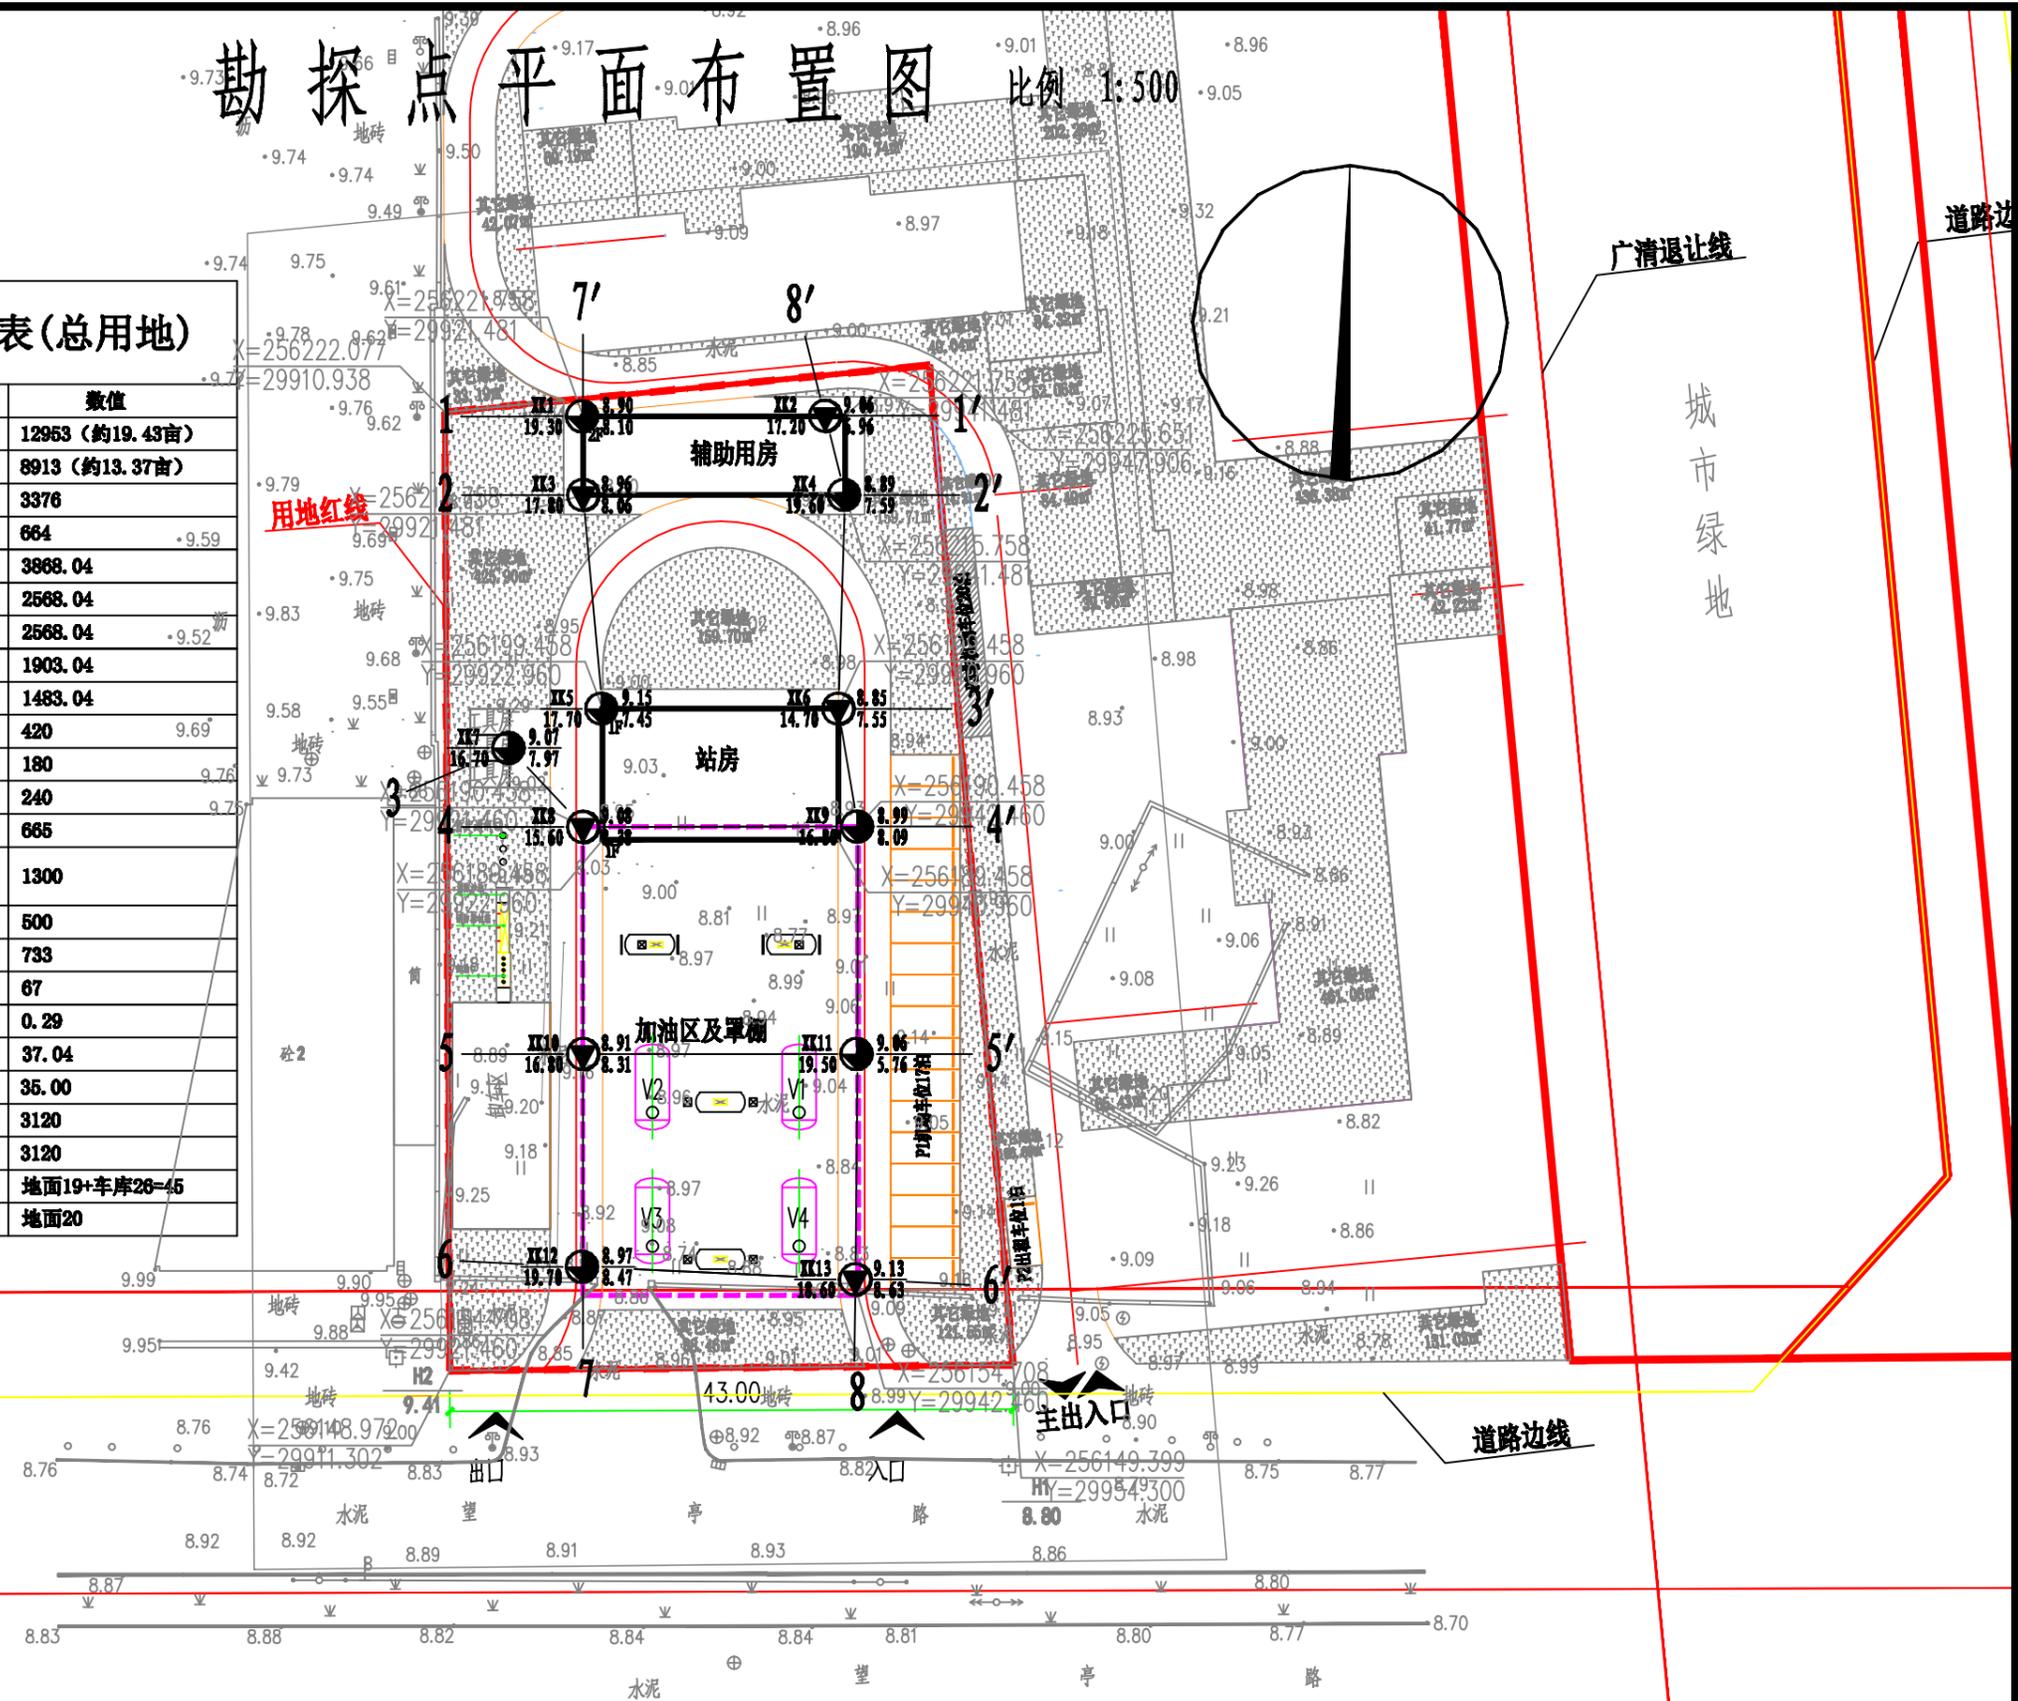
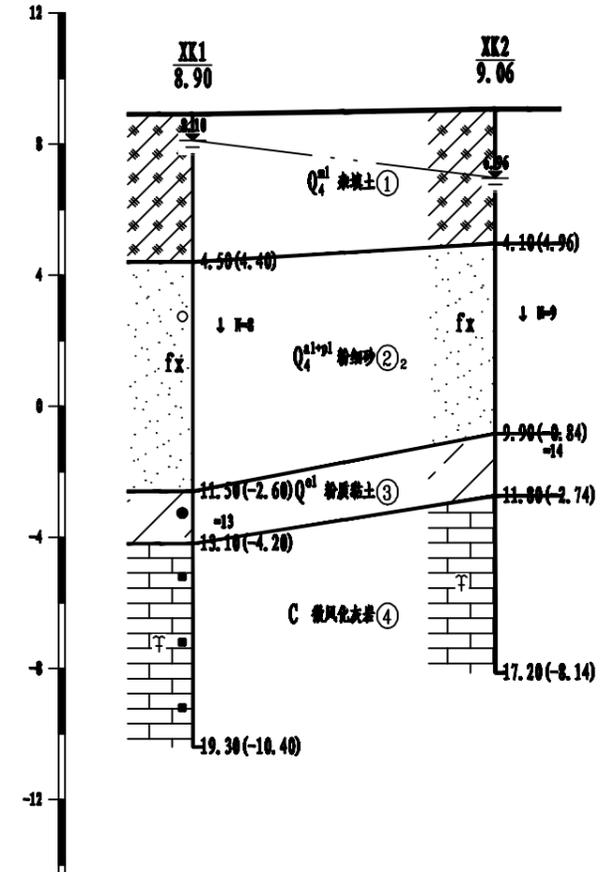
1—1'

工程地质剖面图

水平比例: 1:400
垂直比例: 1:200

孔口高程 (m)	8.90	9.06
钻孔间距 (m)	18.47

- 1、本报告中钻孔坐标采用广州 2000 坐标系统，高程系采用广州高程基准。
- 2、本报告及图件中标准贯入试验锤击数均为实测击数 N'。
- 3、本报告所提供的剖面图中两钻孔之间的地层连线，为推测地层线，其精度仅供基础设计时参考使用，不可作为施工控制依据。

上述各岩土层揭露厚度、埋深、层顶与层底标高、分布情况等详见附图中“工程地质剖面图”、附图“钻孔柱状图”及附表中“地层数据统计表”。

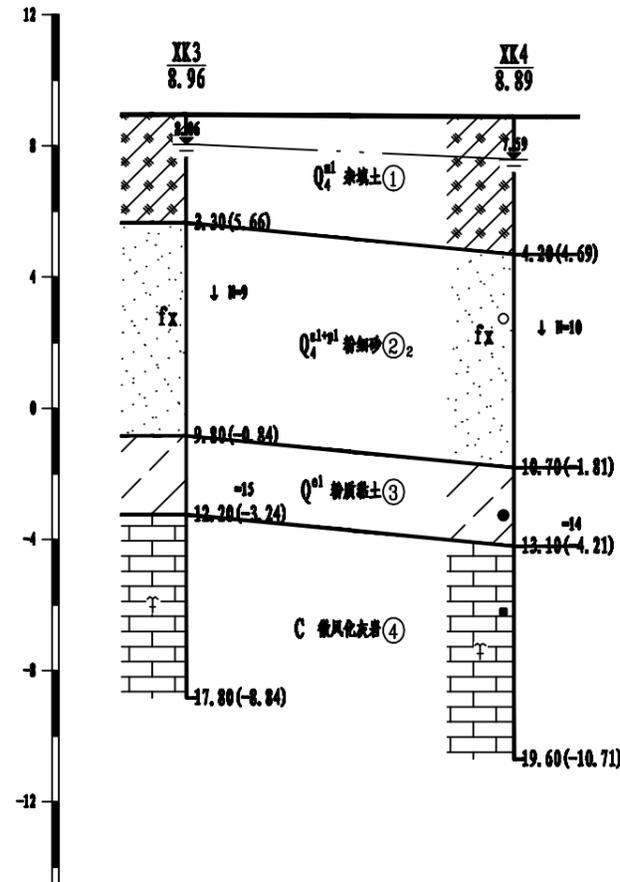
2—2'

孔口高程 (m)	8.96	8.89
钻孔间距 (m)	20.00

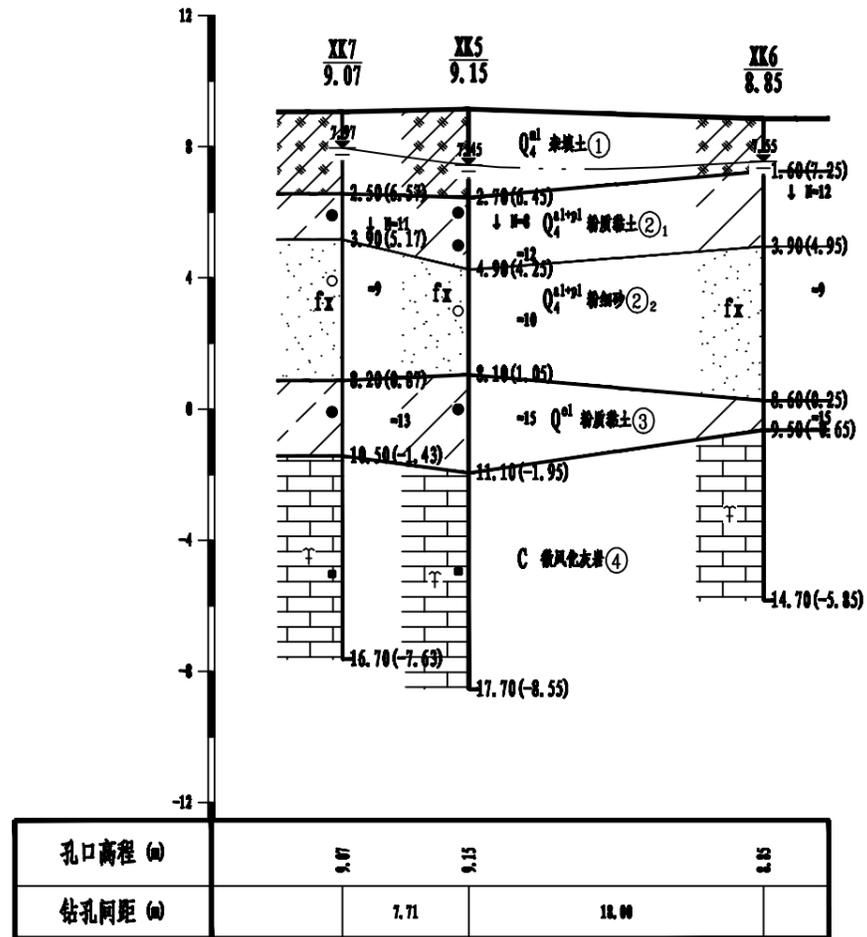
3—3'

孔口高程 (m)	9.07	9.15	8.85
钻孔间距 (m)		7.71	18.00

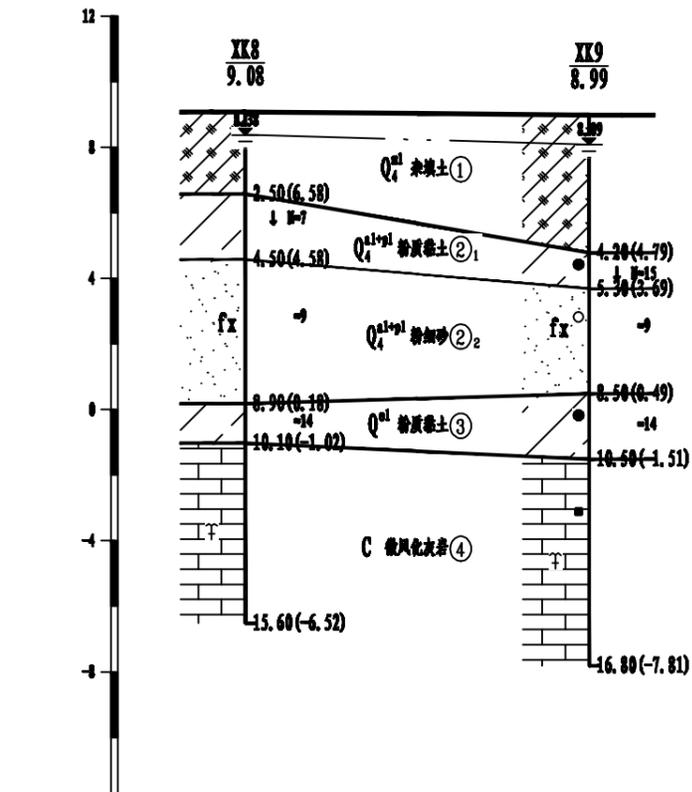
4——4'

孔口高程 (m)	9.08	8.99
钻孔间距 (m)	21.99

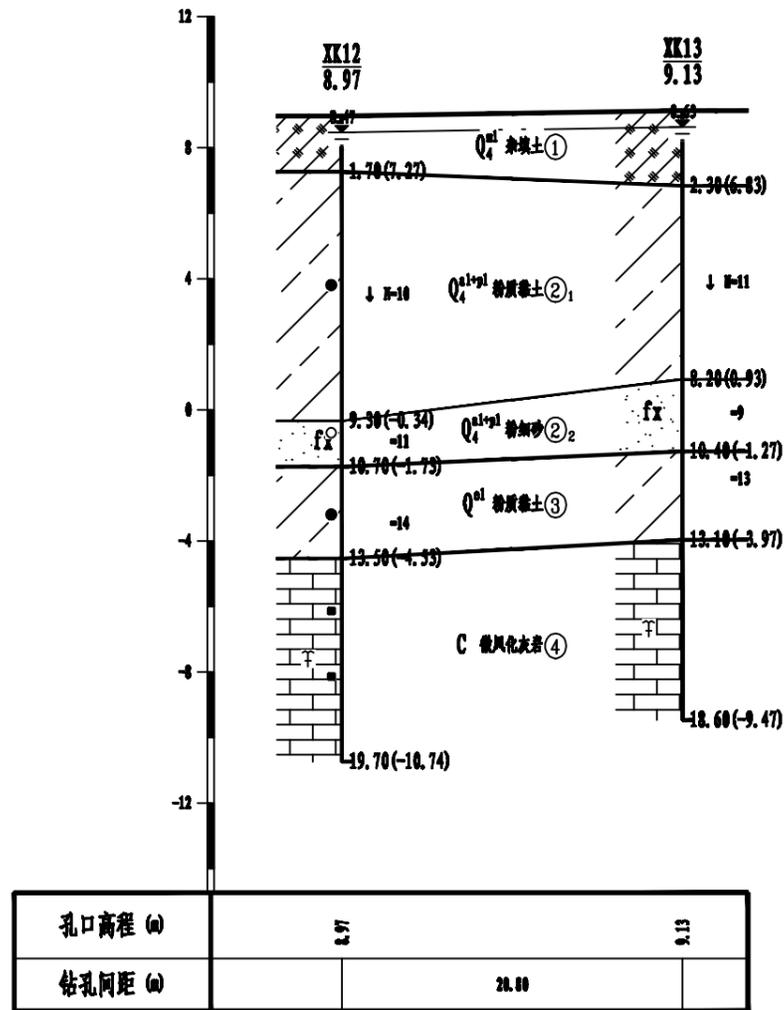
6——6'

孔口高程 (m)	8.97	9.13
钻孔间距 (m)	26.80

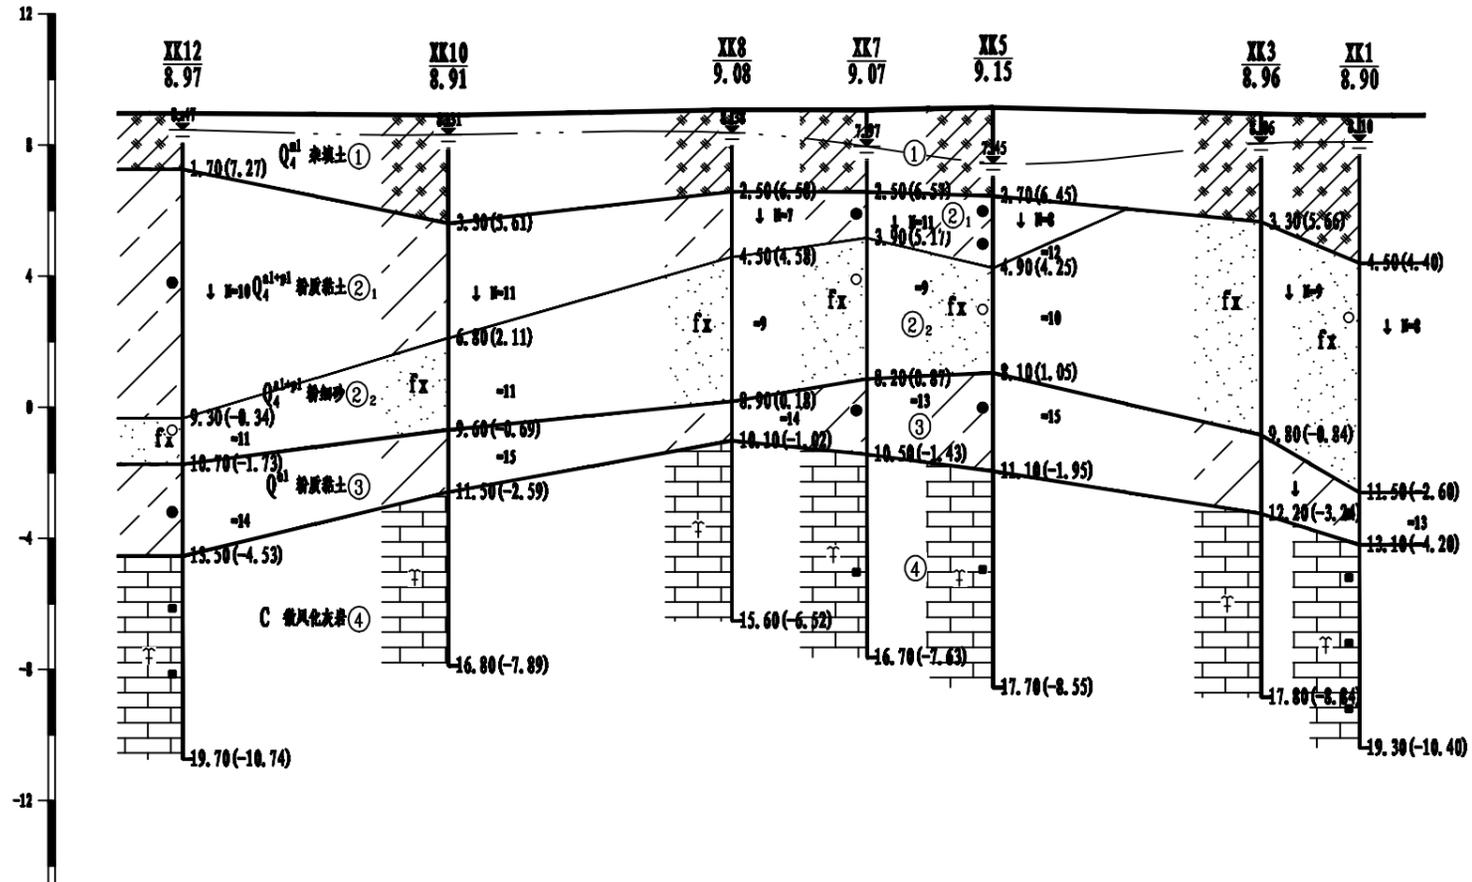
7—7'

孔口高程 (m)	8.97	8.91	9.08	9.07	9.15	8.96	8.90
钻孔间距 (m)		16.23	17.32	8.23	7.71	16.37	6.00

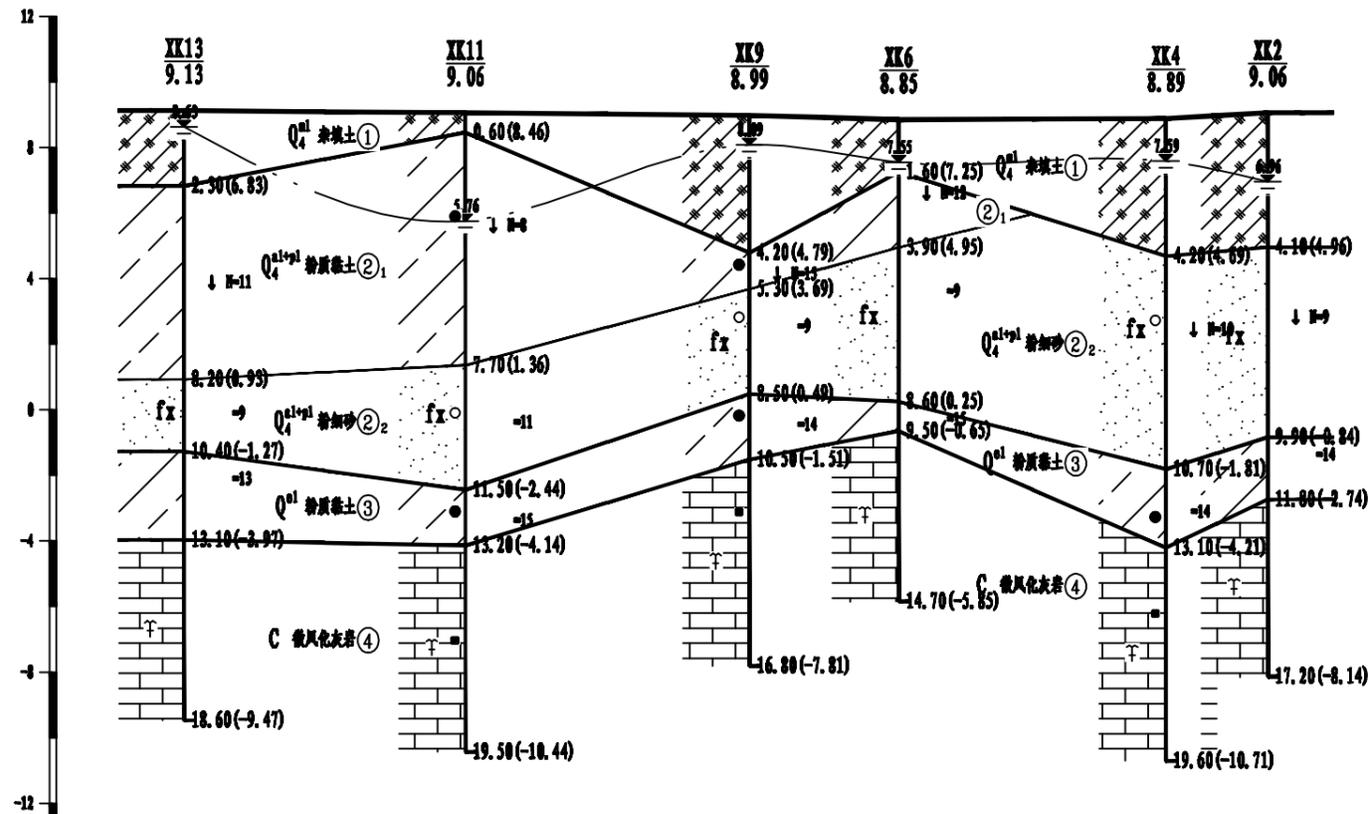
8——8'

孔口高程 (m)	9.13	9.06	8.99	8.85	8.89	9.06
钻孔间距 (m)		17.19	17.34	9.12	16.31	6.23

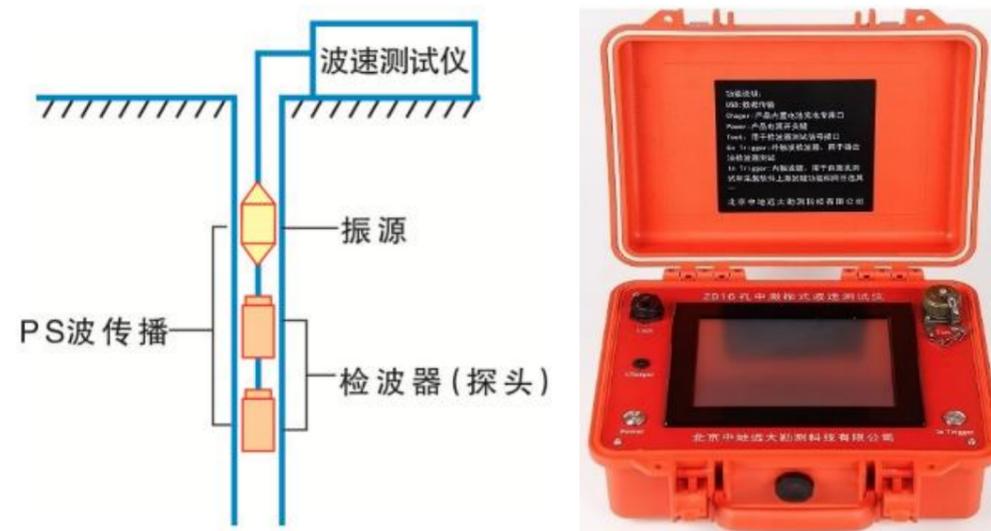
图 1 单孔法（孔中激振法）波速测试现场示意图

将自激振式探头（即振源和检波器）放入孔中，以井液作为震源、检波器与井壁耦合的介质。震源水平激振（垂直井壁），产生作用于井壁的 P 、 S 波， S 波沿井壁地层传播，由两

个相距 1m 的检波器先后接收并把 S 波的振动信号转换成电信号，通过电缆由主机记录显示存储。主机对转换后的电信号进行数据处理后采用两道互相关分析方法，自动计算 S 波在两道检波器间传播的时间差，从而计算出两道间的 S 波传播速度。测试顺序自下而上逐点进行，测点深度间隔 1.0m。

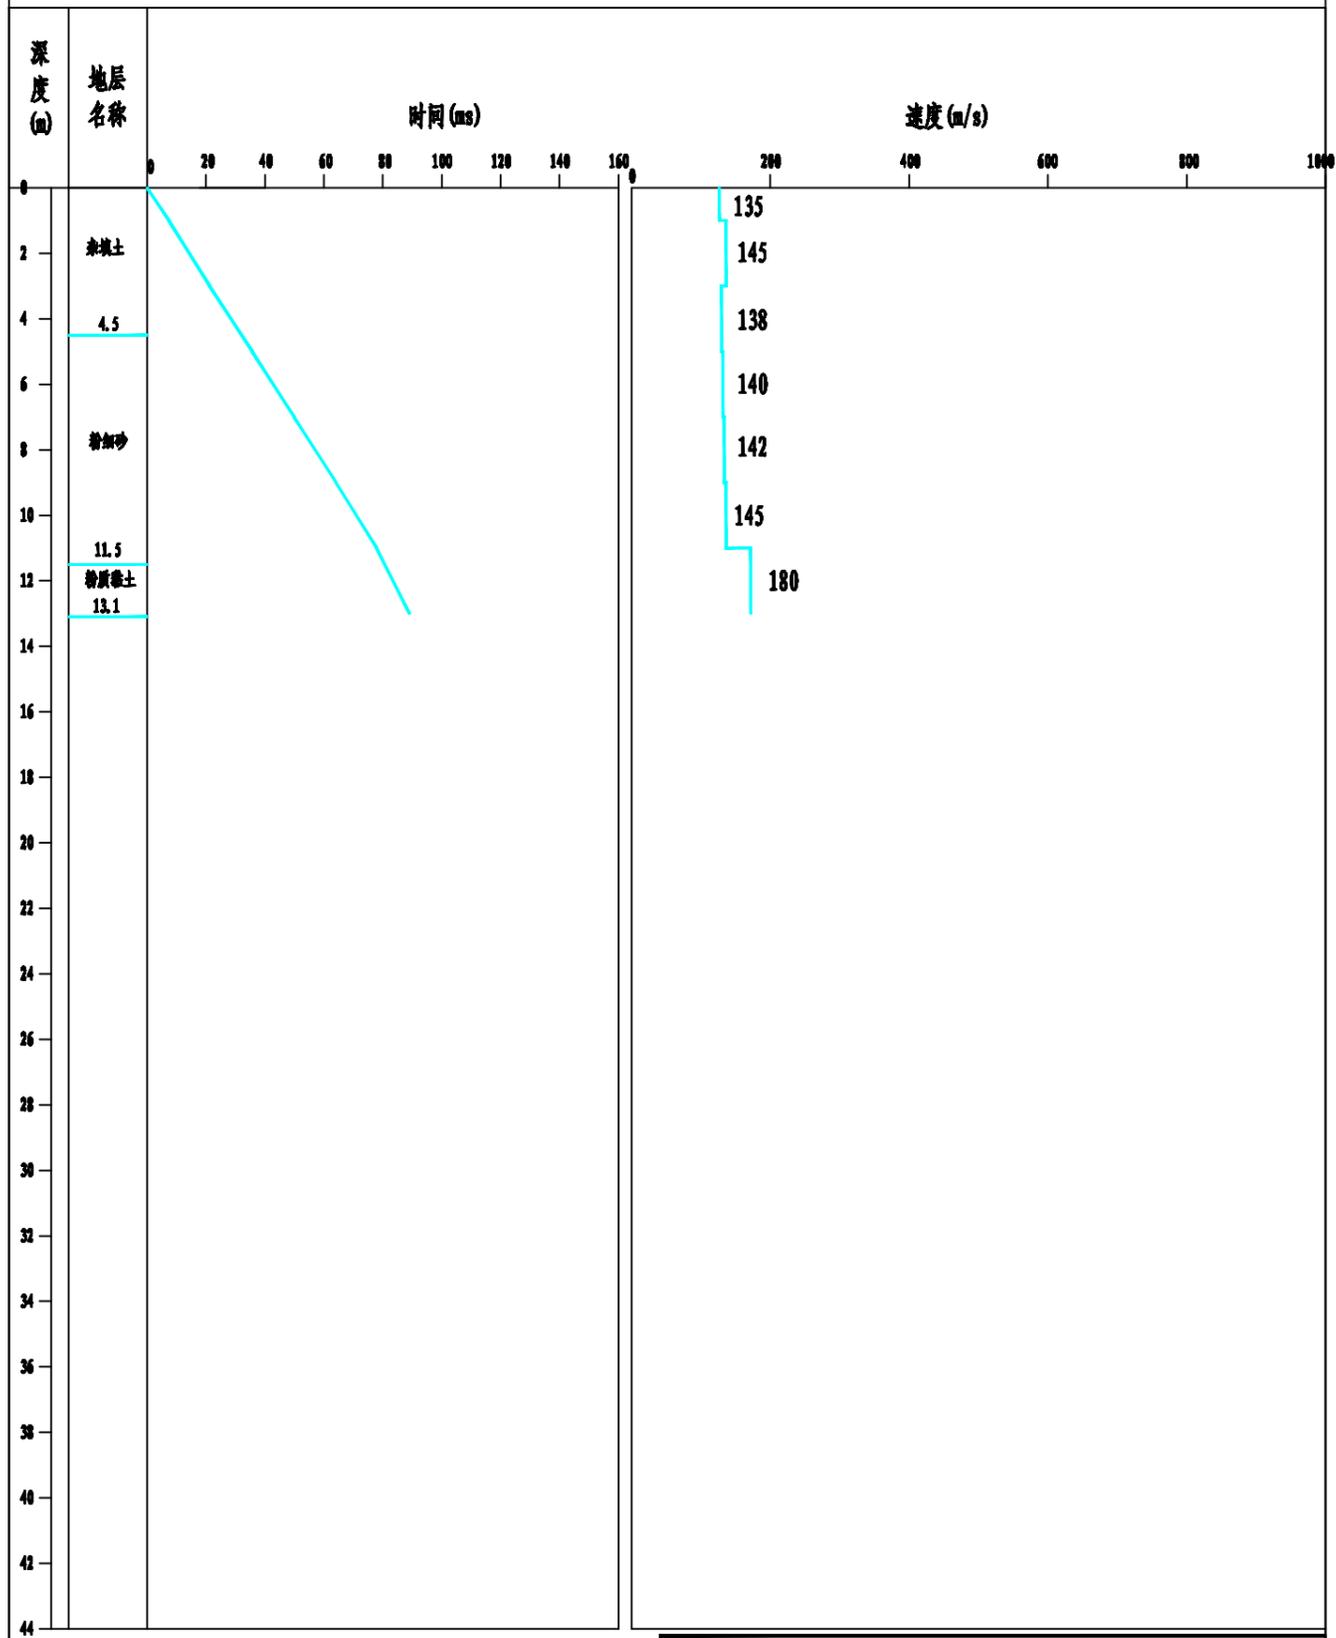
XX1号钻孔波速测试成果图

序号	岩、土层名称	剪切波波速(m/s)	备注
1	杂填土	133-156	/
2	粉质黏土	161-221	/
3	粉细砂	135-145	/
4	残积粉质黏土	161-221	/

本次勘察时场地内于 XK1、XK5、XK12 共 3 个钻孔中进行了钻孔土层波速测算，等效剪切波速 $V_{se}=146.12\sim 179.52\text{m/s}$ ，场地土类型为中软土，根据钻孔资料可知，钻孔土层底部的灰岩等效剪切波速 $V_{se}>500\text{m/s}$ ，因此本场地覆盖层厚度为土层顶面至基岩的距离，为 11.1~13.5m，根据《建筑与市政工程抗震通用规范》（GB 55002-2021）第 3.1.3 条，场地类别为 II 类。本场地设计地震分组为第一组，根据《建筑与市政工程抗震通用规范》（GB 55002-2021）第 4.2.2 条之表

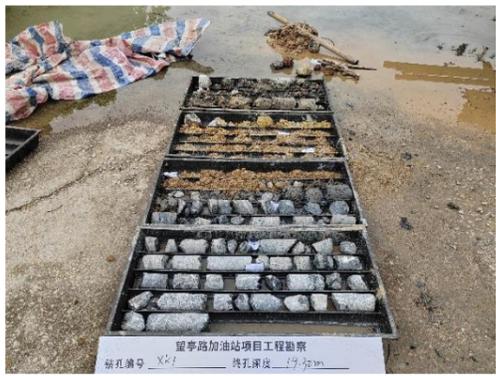
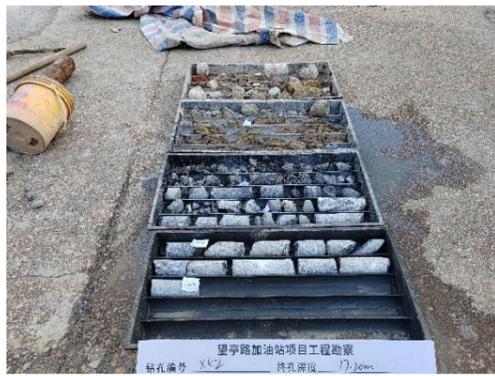
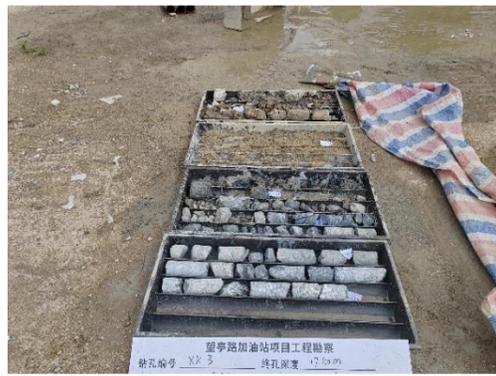
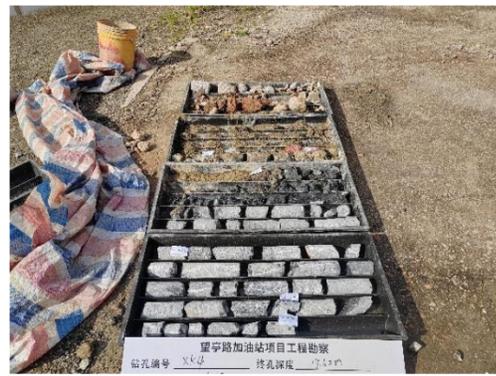
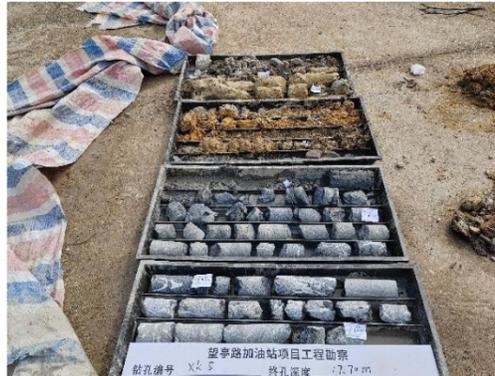
XK1	XK2	XK3	XK4	XK5

④微风化灰岩：青灰色、灰色夹灰白色，隐晶质结构，厚层状构造，节理裂隙稍发育，局部裂隙面夹炭质，方解石脉呈网状发育，岩芯呈短柱状、柱状，局部夹块状。该层属坚硬~较硬岩，岩体为较完整，岩体基本质量等级为 III 级，RQD 为 35%~50%。该层在现有钻探的钻孔中均有揭露，揭露层厚 5.20~6.60m，平均厚度 5.91m，层顶埋深 9.50~13.50m（标高 -4.54~-0.65m，平均层顶标高为 -2.78m），该层未钻穿。
