广州市增城区石滩镇下围村填埋固体 废物地块清理整治项目

可行性研究报告

编制单位: 广东省环境科学研究院

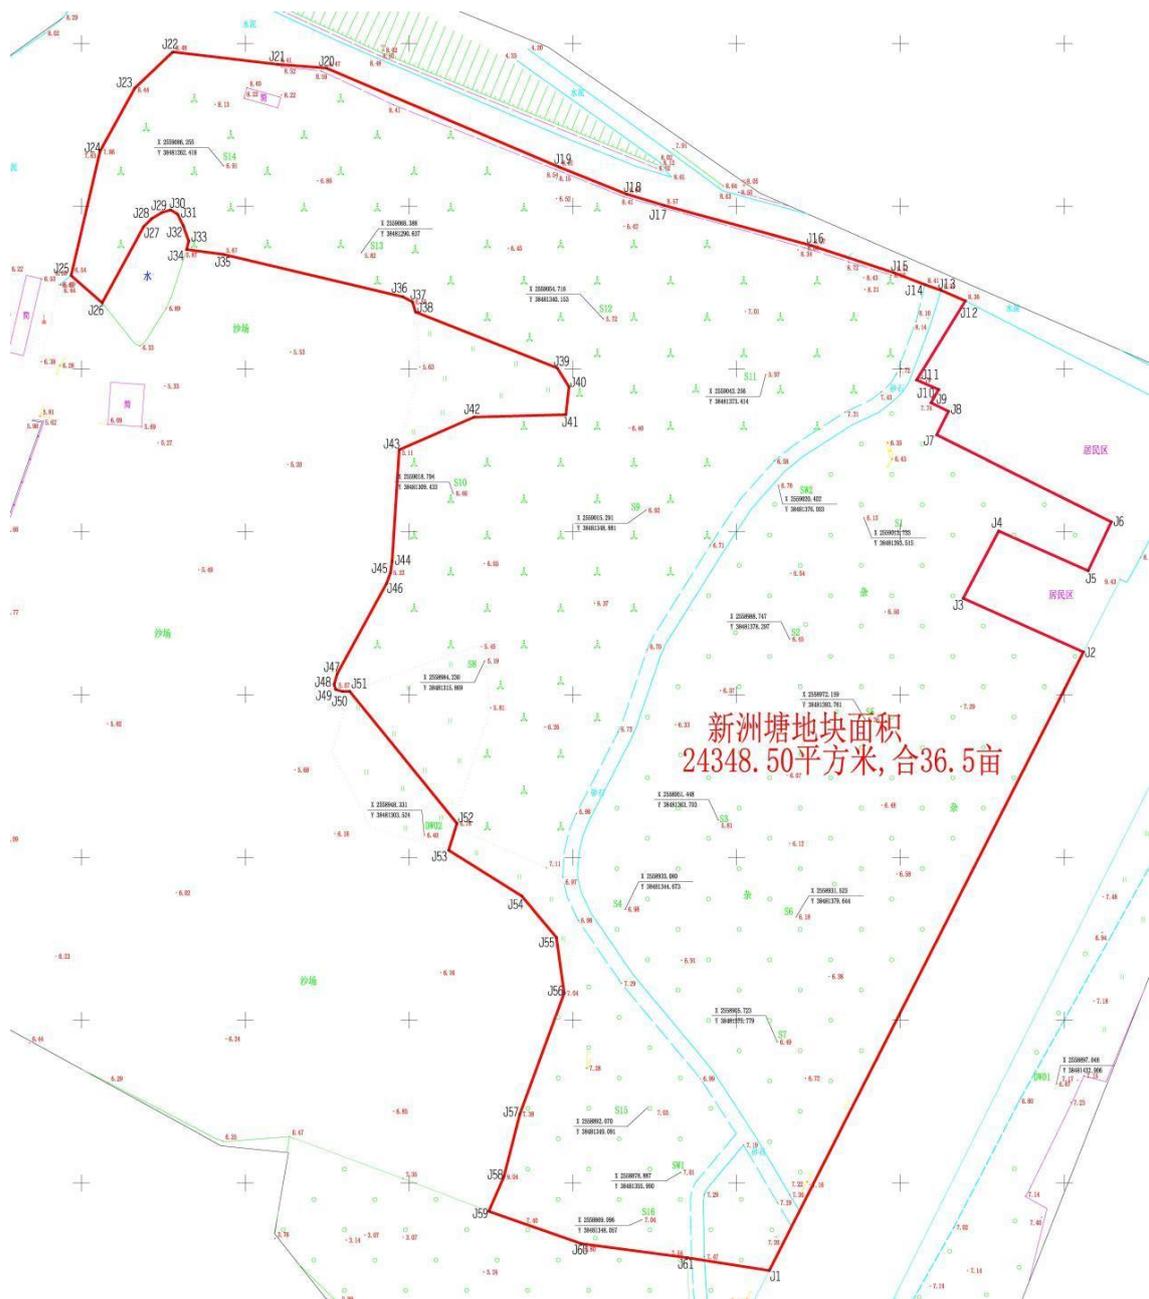
图 3-1 地块红线范围及拐点图

新洲地块的综合整治范围为损害鉴定调查范围，采用科学、经济、合理的方法综合整治地块中堆存的固体废物、污染土壤及污染地下水。新洲地块处在增城区石滩镇新洲附近。场地红线范围呈不规则的多边形分布，红线面积约 24348.50 m²（折合约 36.5 亩）。

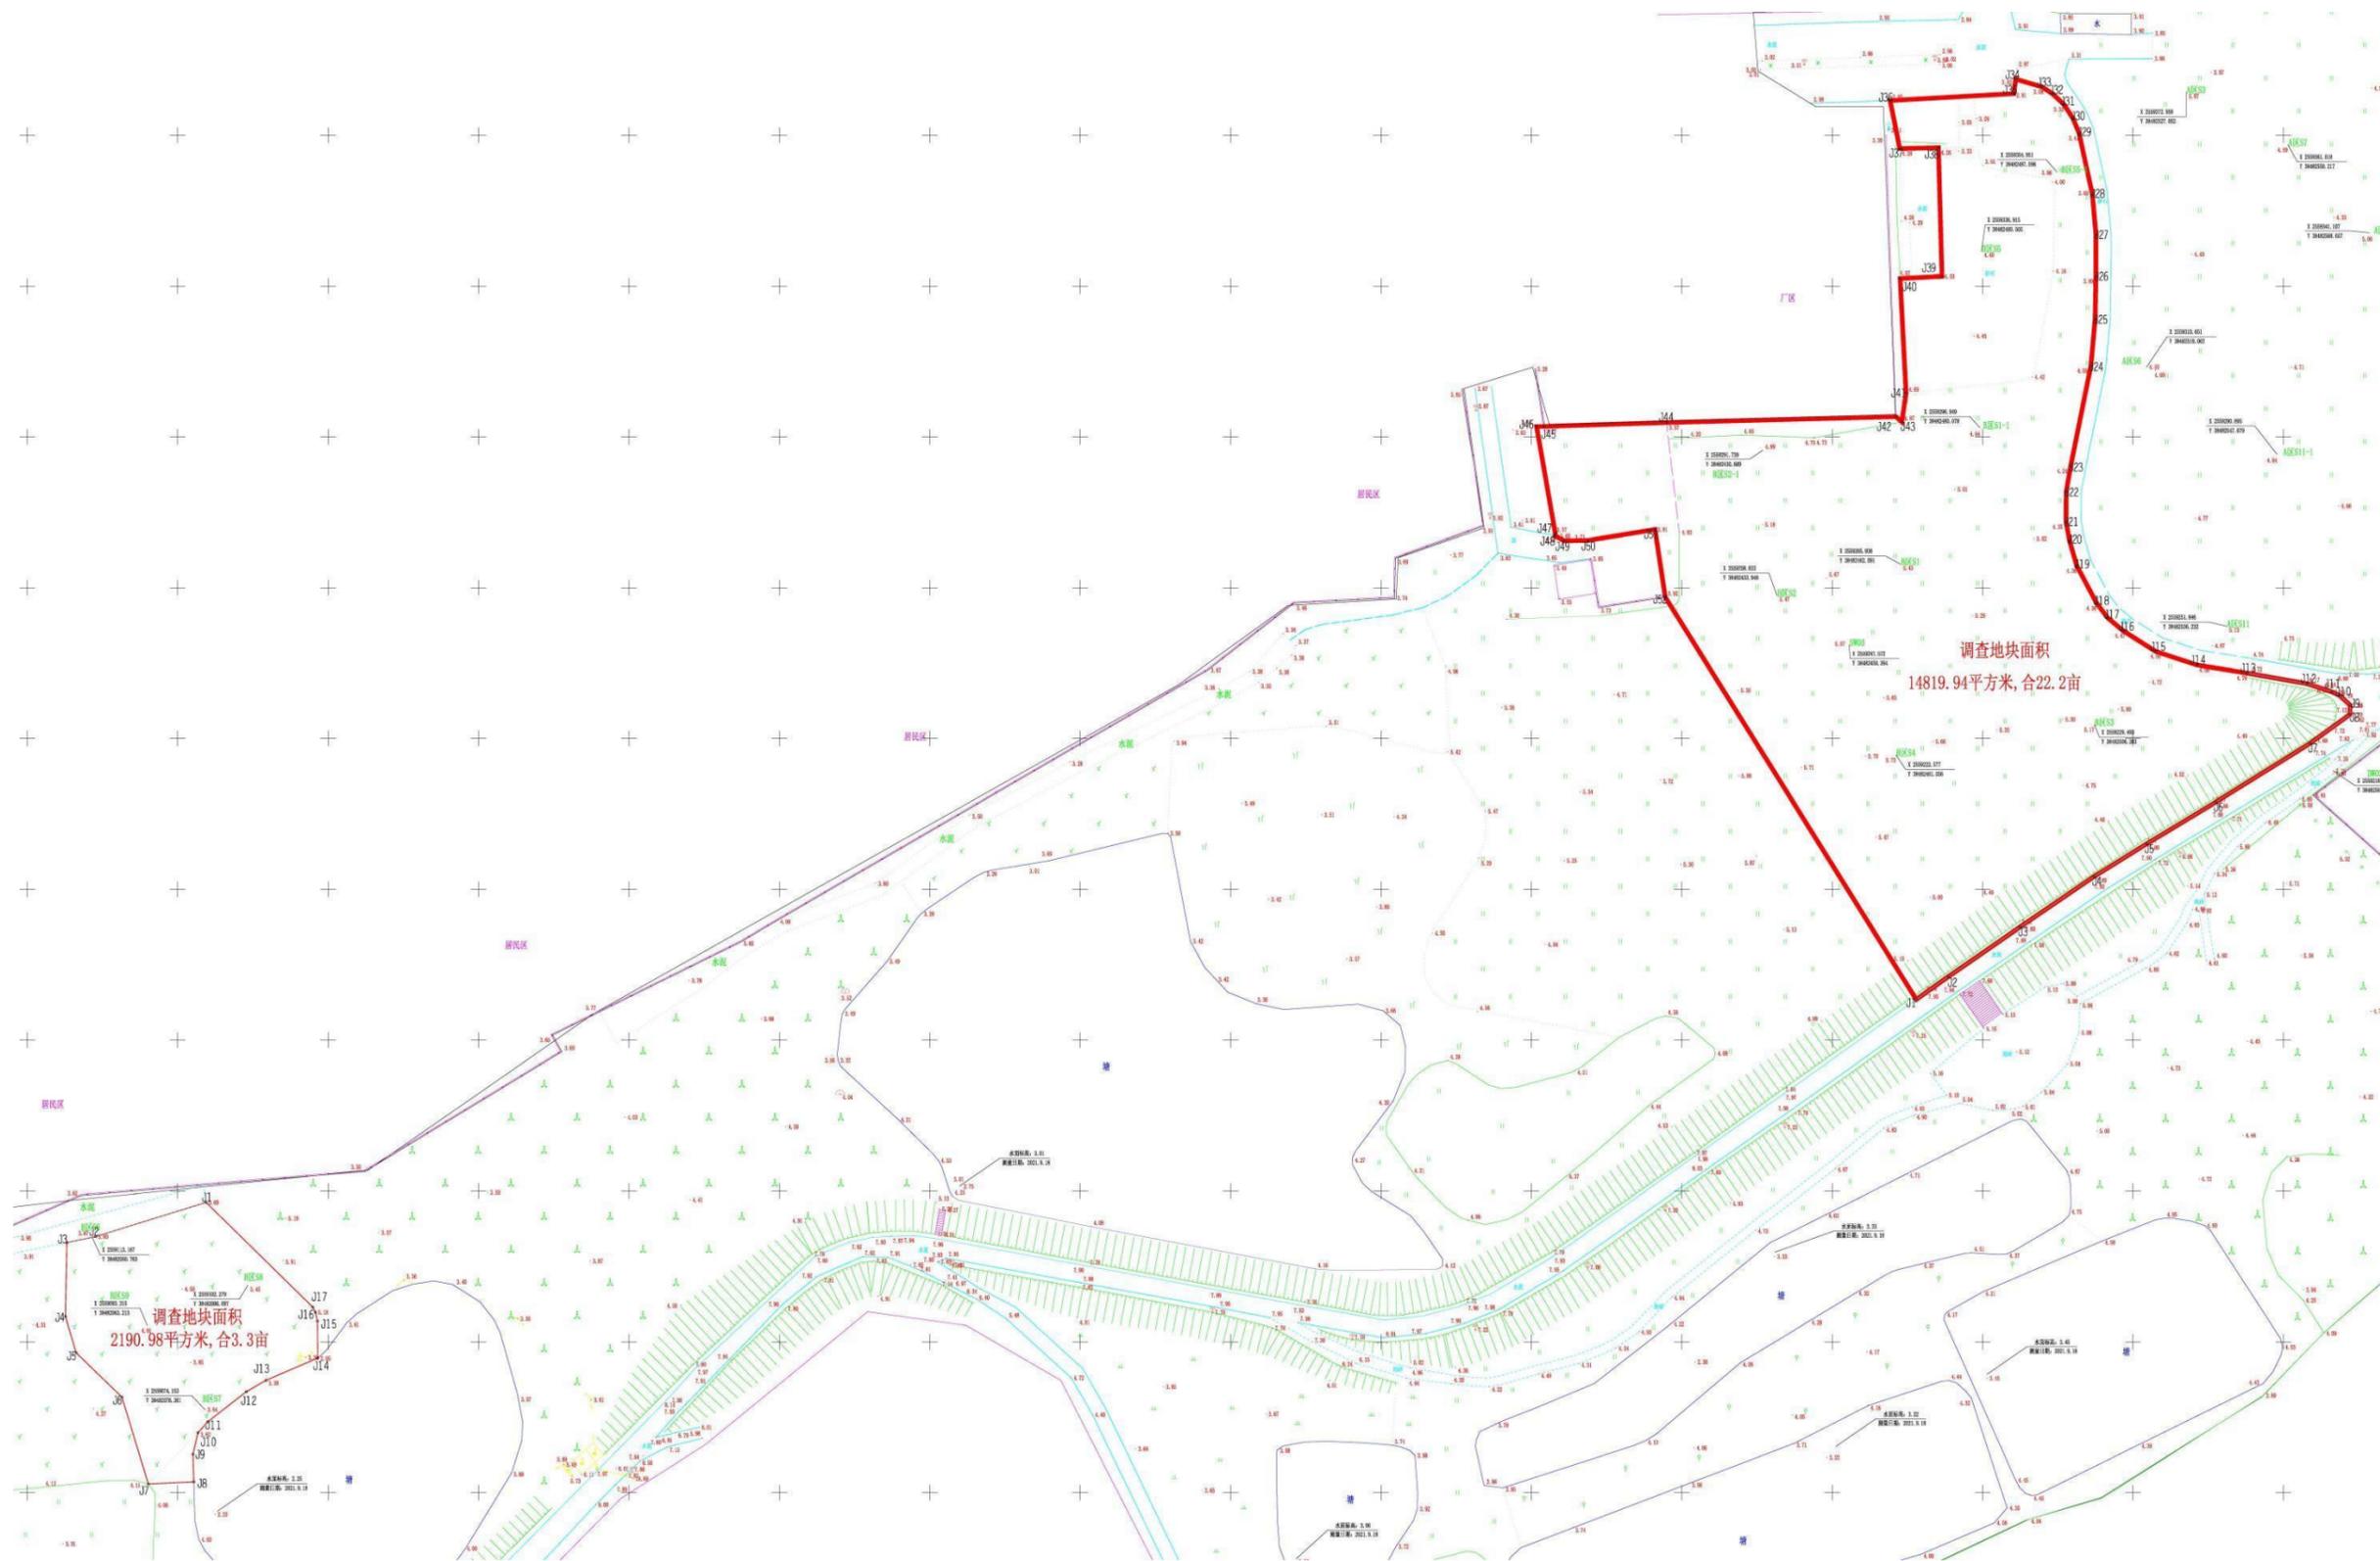
图 3-2 项目范围及拐点位置示意图

东洋塘、耕辽塘地块的整治范围为损害鉴定调查范围，采用科学、经济、合理的方法整治地块中堆存的固体废物。本项目地点处在增城区石滩镇耕辽塘（东洋塘经调查未发现固体废物）。场地红线范围呈不规则的多边形分布，红线面积约 25.52 亩）。

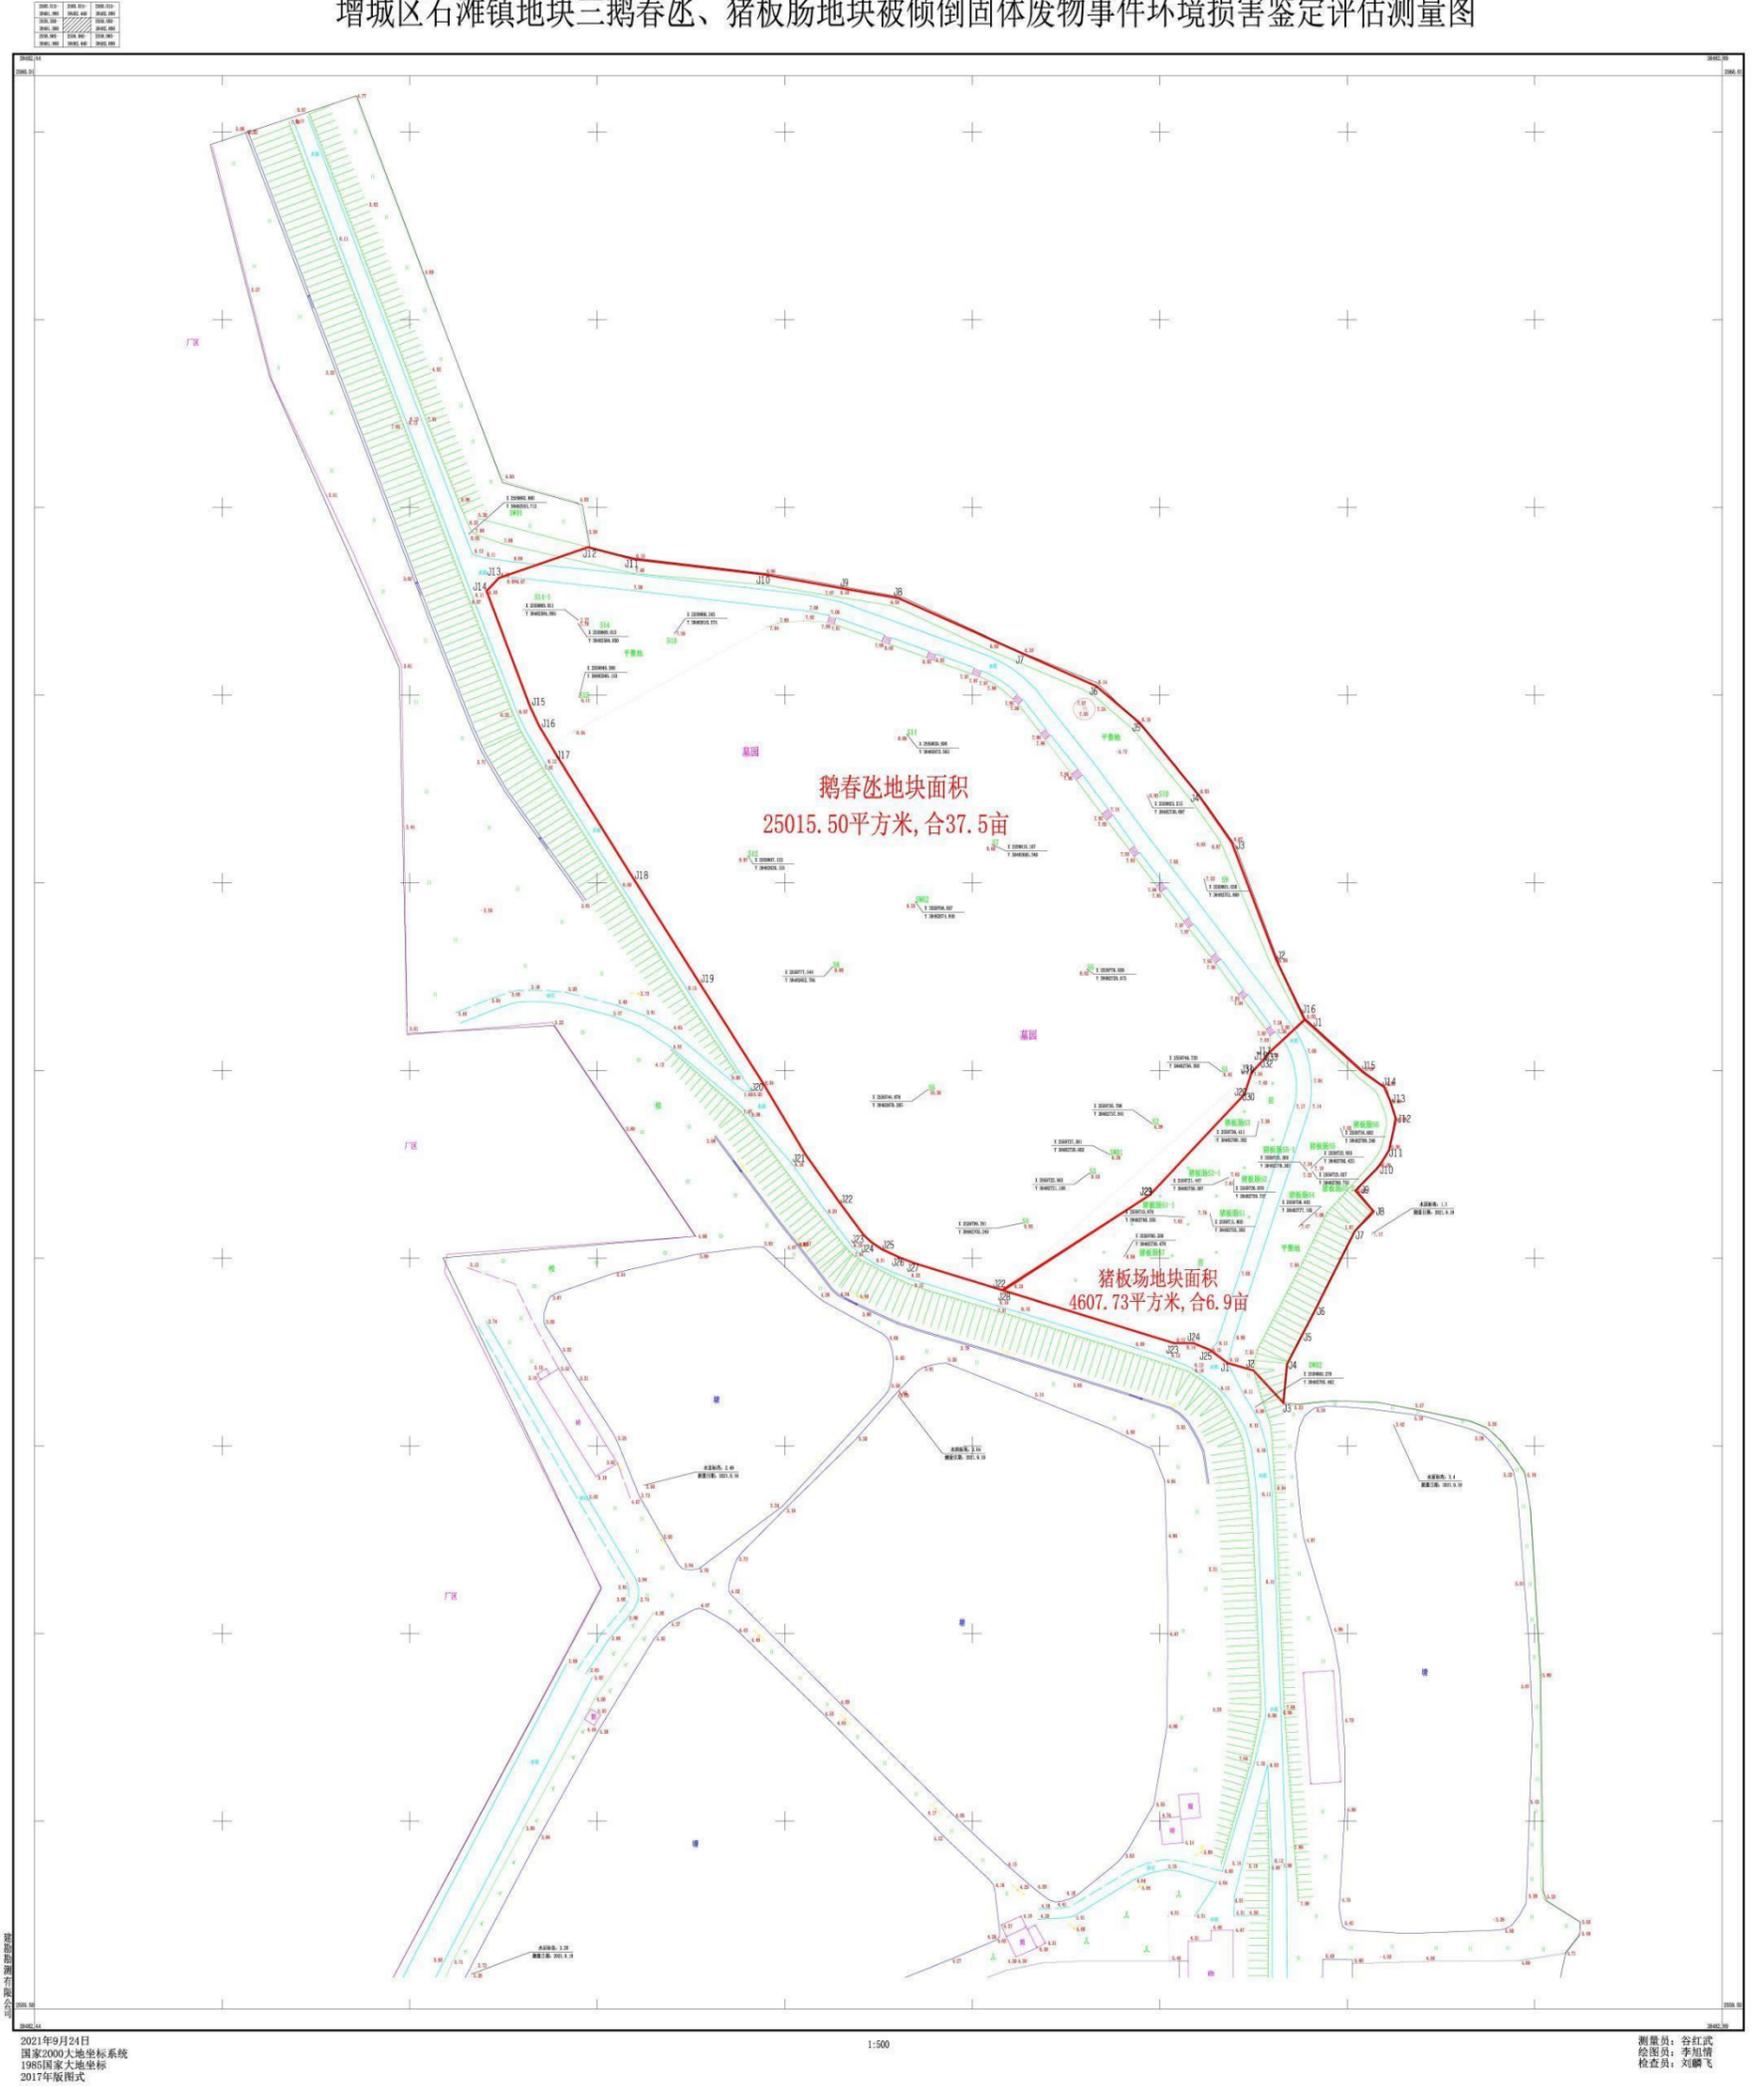
图 3-3 项目范围红线范围及拐点图

鹅春丞、猪板肠地块整治范围为损害鉴定调查范围，采用科学、经济、合理的方法整治地块中堆存的固体废物。本项目地点在增城区石滩镇鹅春丞和猪板肠。场地红线范围呈不规则的多边形分布，红线面积约 29623.23 m²(折合约 44.4 亩)。

增城区石滩镇地块三鹅春丞、猪板肠地块被倾倒固体废物事件环境损害鉴定评估测量图

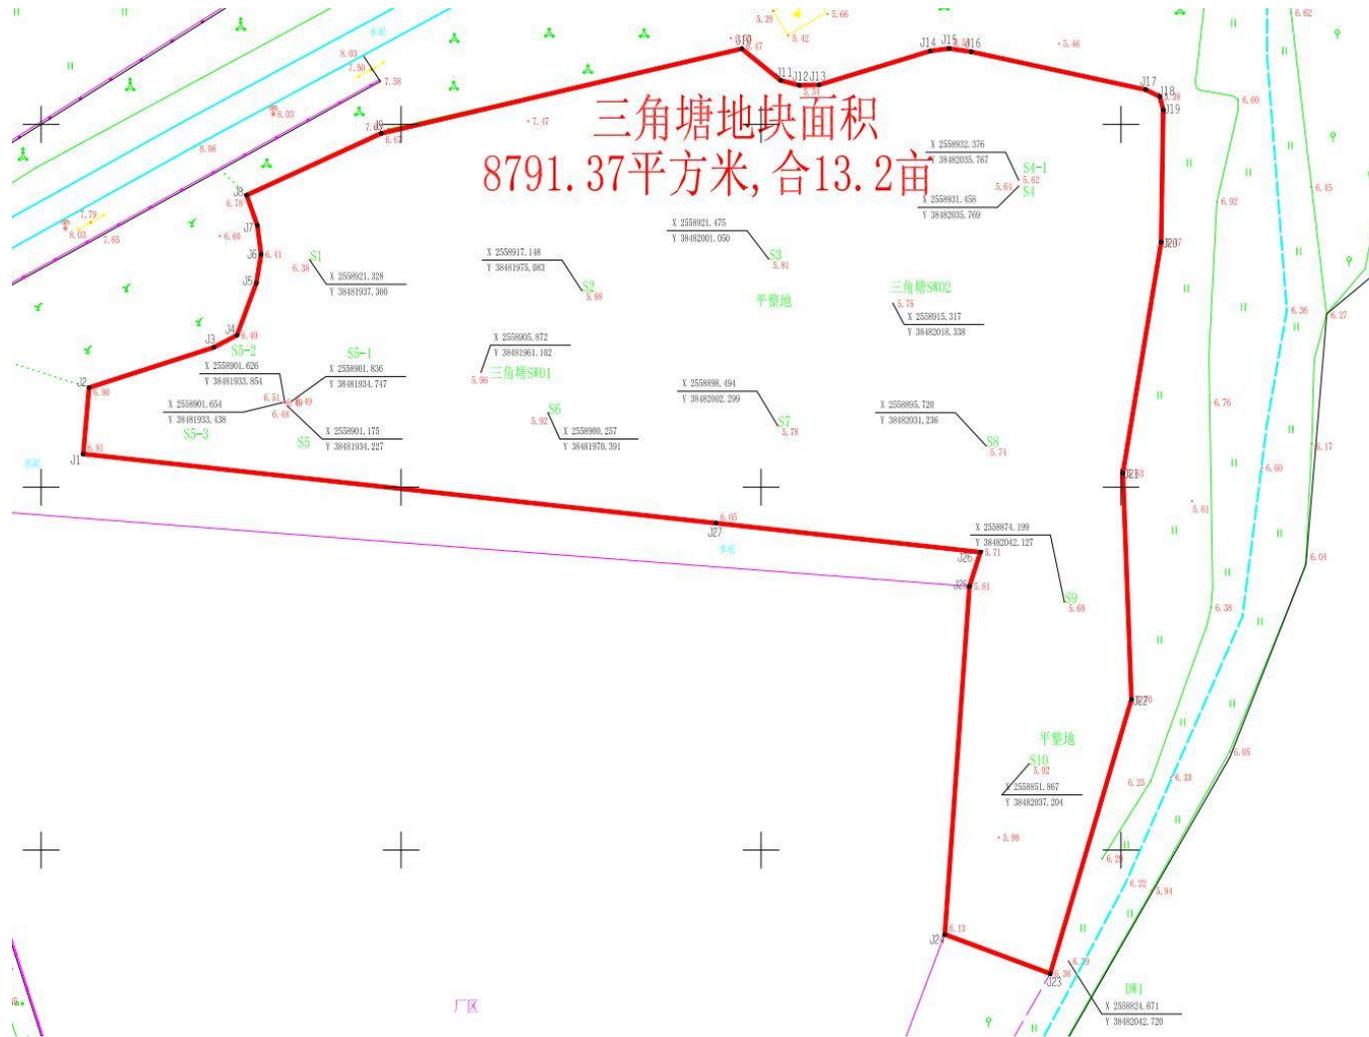
图 3-4 地块范围图

三角塘地块整治范围为损害鉴定调查范围，采用科学、经济、合理的方法整治地块中堆存的固体废物、污染土壤。本项目地点处在增城区石滩镇三角塘附近。场地红线范围呈不规则的多边形分布，红线面积约 8791.37 m²（折合约 13.2 亩）。

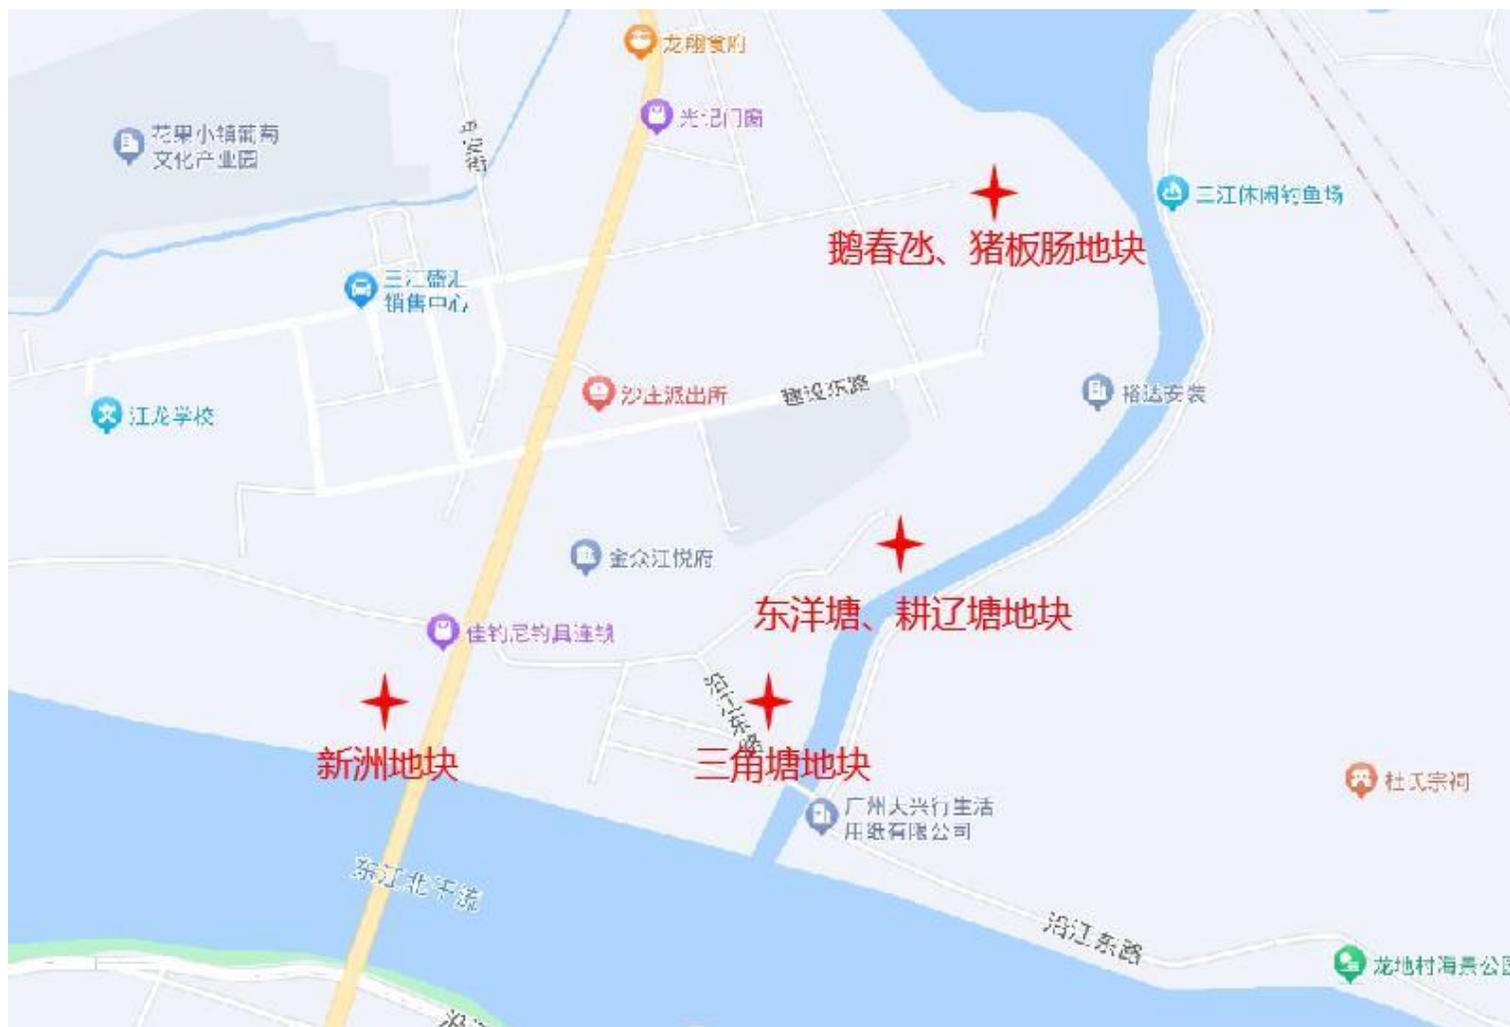
图 4-1 项目地块地理位置图

增城区是广州市市辖区，位于广东省中东部、广州市东部，东江下游北岸，罗浮山西面；东与惠州市接壤，南与东莞市隔江相望，西与黄埔区毗邻，北与从化区和龙门县交界。面积 1616.47 平方公里，下辖 7 个镇 6 个街道，284 个行政村和 58 个居委会，常住人口 126.01 万人。拥有一个国家级经济技术开发区，以及全国第五个国家级侨商产业聚集区“侨梦苑”。项目地块地理位置示意图见下图。

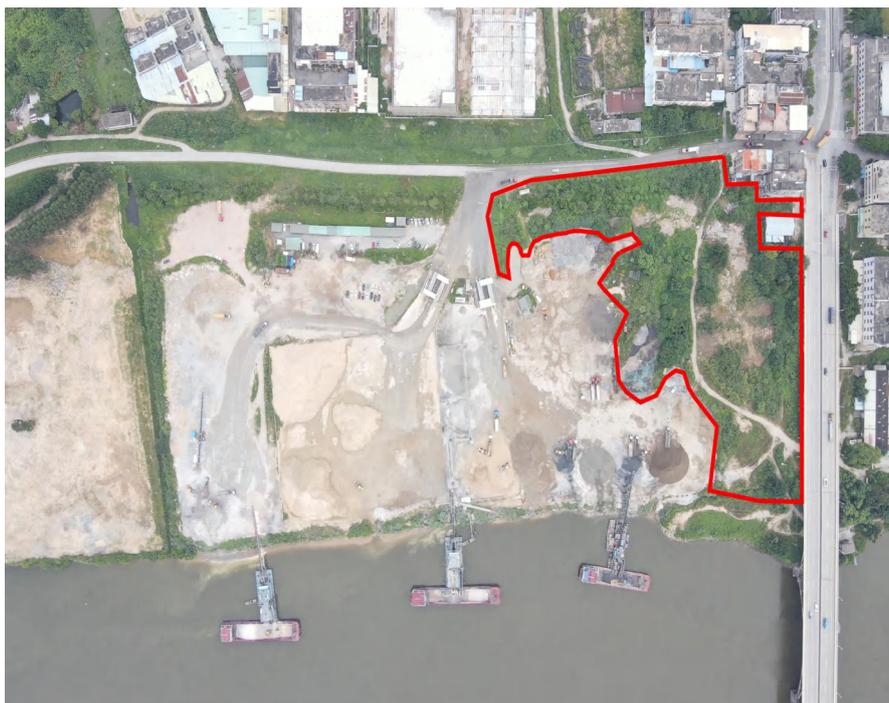
图 4-6 项目地块航拍影像图

新洲地块位于冲积平原，地形平整，地表高程在 4.50~6.90m 之间。

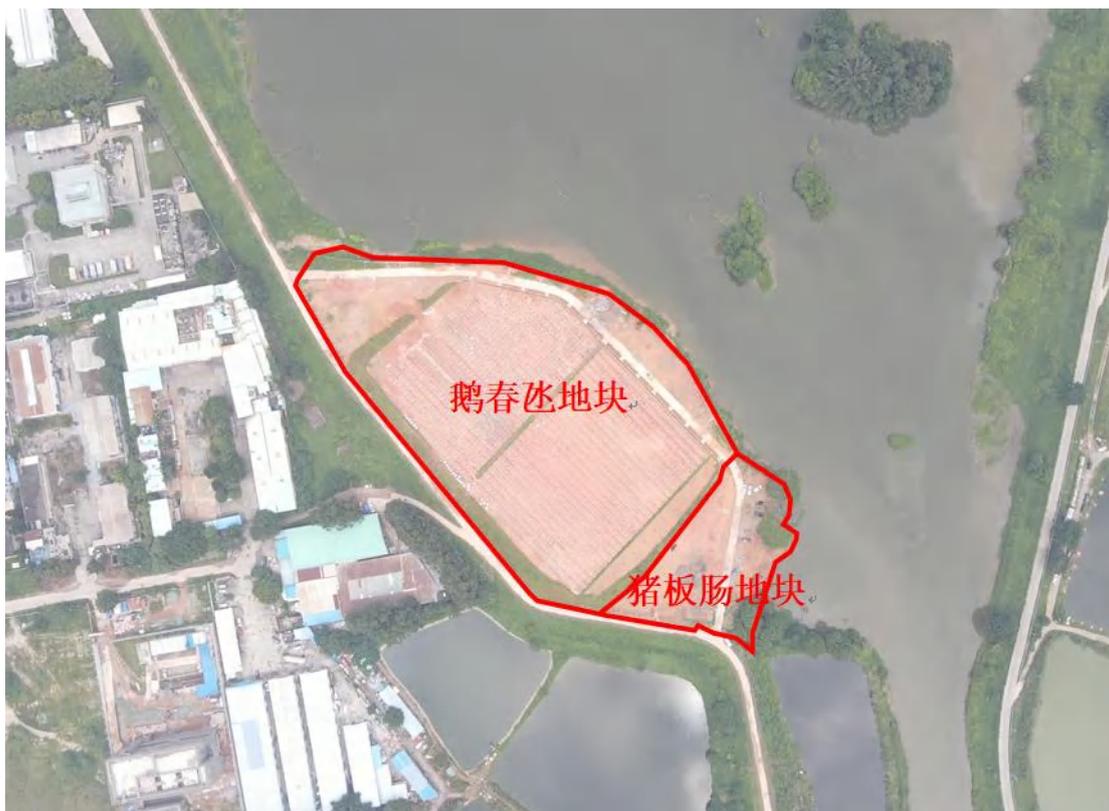
图 4-8 项目地块航拍影像图

鹅春丞、猪板肠地块位于冲积平原，地形平整，地表高程在 6.90~10.00m 之间。

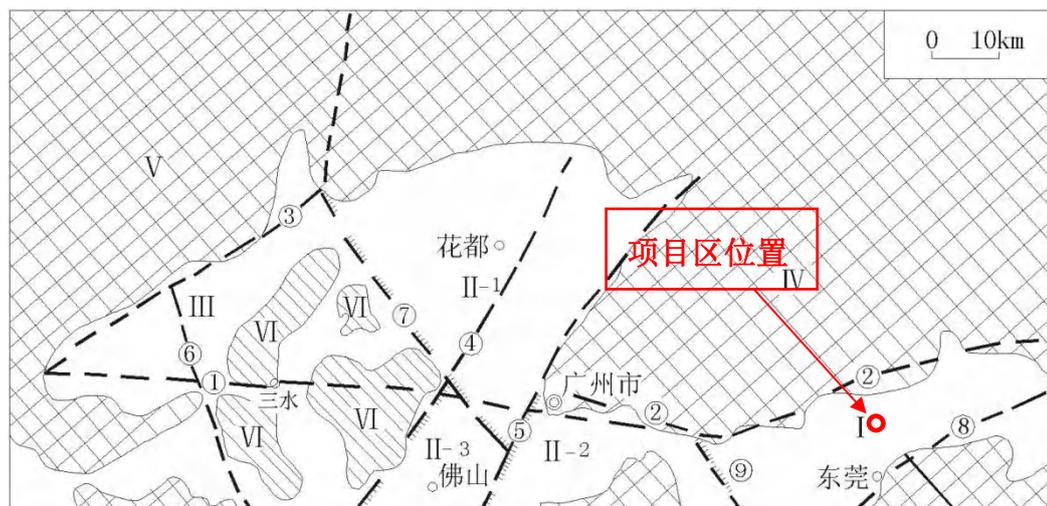
图 4-10 珠江三角洲新构造分区图

瘦狗岭断裂总体走向北东东，控制了东江三角洲的北缘。在增城南永宁圩白石岗一带，见该断裂宽约 10m 的硅化破碎带，破碎带走向 80° ，倾向 SE，倾角 50° ；在博罗长宁石麟圩，震旦系变质岩与古近系红色页岩呈断层接触，硅化破碎带宽约 15m，产状 $NE80^{\circ}/SE \angle 50^{\circ}$ ，TL 34.68 ± 3.02 万年和 23.05 ± 1.82 万年(据广东地震局，2007)。

I-东江沉降区；II-佛山—广州江高沉降区；III-西北江沉降区；IV-帽峰山强烈隆起区；V-贞山强烈隆起区；VI-西南—上柏隆起区（①-广三断裂；②-瘦狗岭断裂；③-鼎湖—清远断裂；④-石碣断裂；⑤-广从断裂；⑥-西江断裂；⑦-沙湾断裂；⑧-东莞断裂）

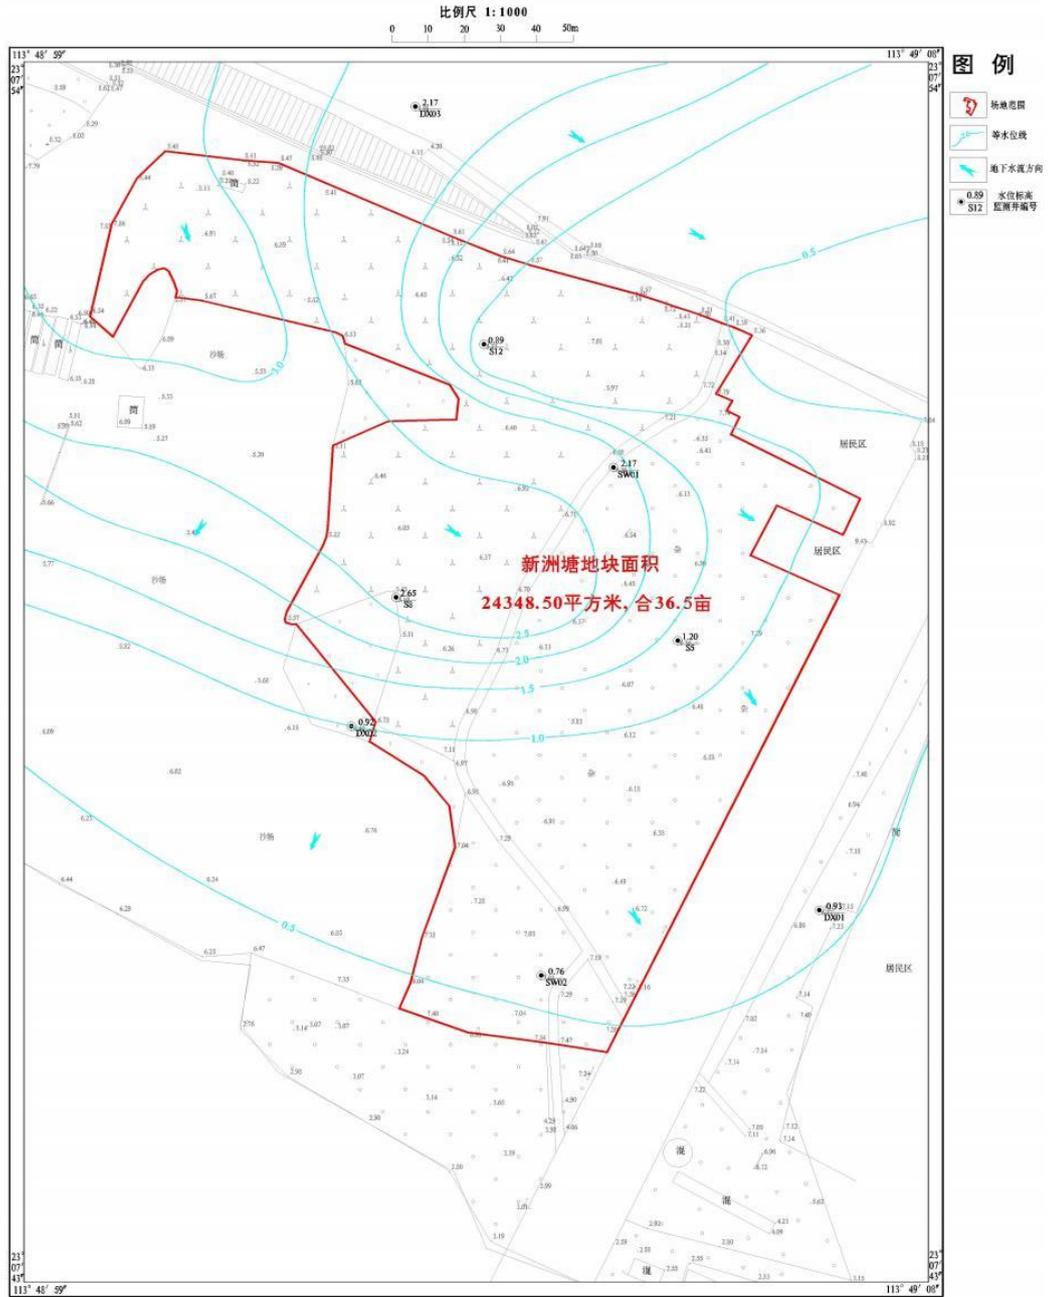
图 4-11 地下水等水位线图

根据本次水文地质调查,场区及周边平原地带浅层松散岩类孔隙水水位埋深为 1.42~6.25m。根据区域水文地质资料,区内地下水位动态变化普遍具有季节性周期,与降雨量有关,多在 6~9 月出现水位高峰,9 月后随着降雨的减少,水位缓慢下降,常在 12 月出现水位低谷。松散岩类孔隙水地下水水位年变化幅度一般为 0.65~5.10m。

增城区石滩镇新洲地块等水位线图

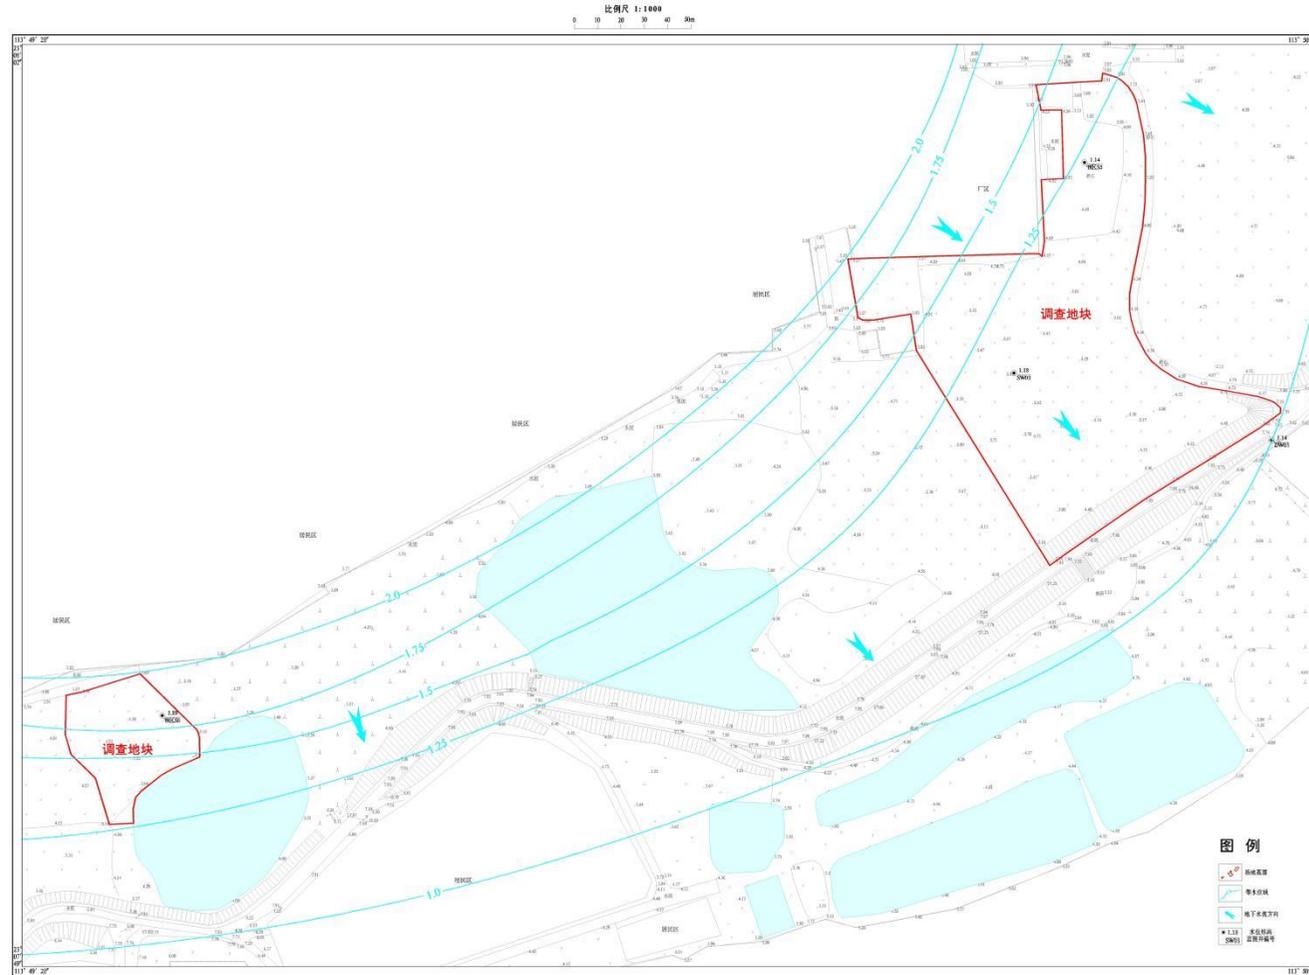
图 4-12 地下水流向图

根据本次水文地质调查，场区及周边平原地带浅层松散岩类孔隙水水位埋深为 1.86~6.87m。根据区域水文地质资料，区内地下水位动态变化普遍具有季节性周期，与降雨量有关，多在 6~9 月出现水位高峰，9 月后随着降雨的减少，水位缓慢下降，常在 12 月出现水位低谷。松散岩类孔隙水地下水水位年变化幅度一般为 0.55~5.20m。

增城区石滩镇地块二东洋塘、耕辽塘地块等水位线图

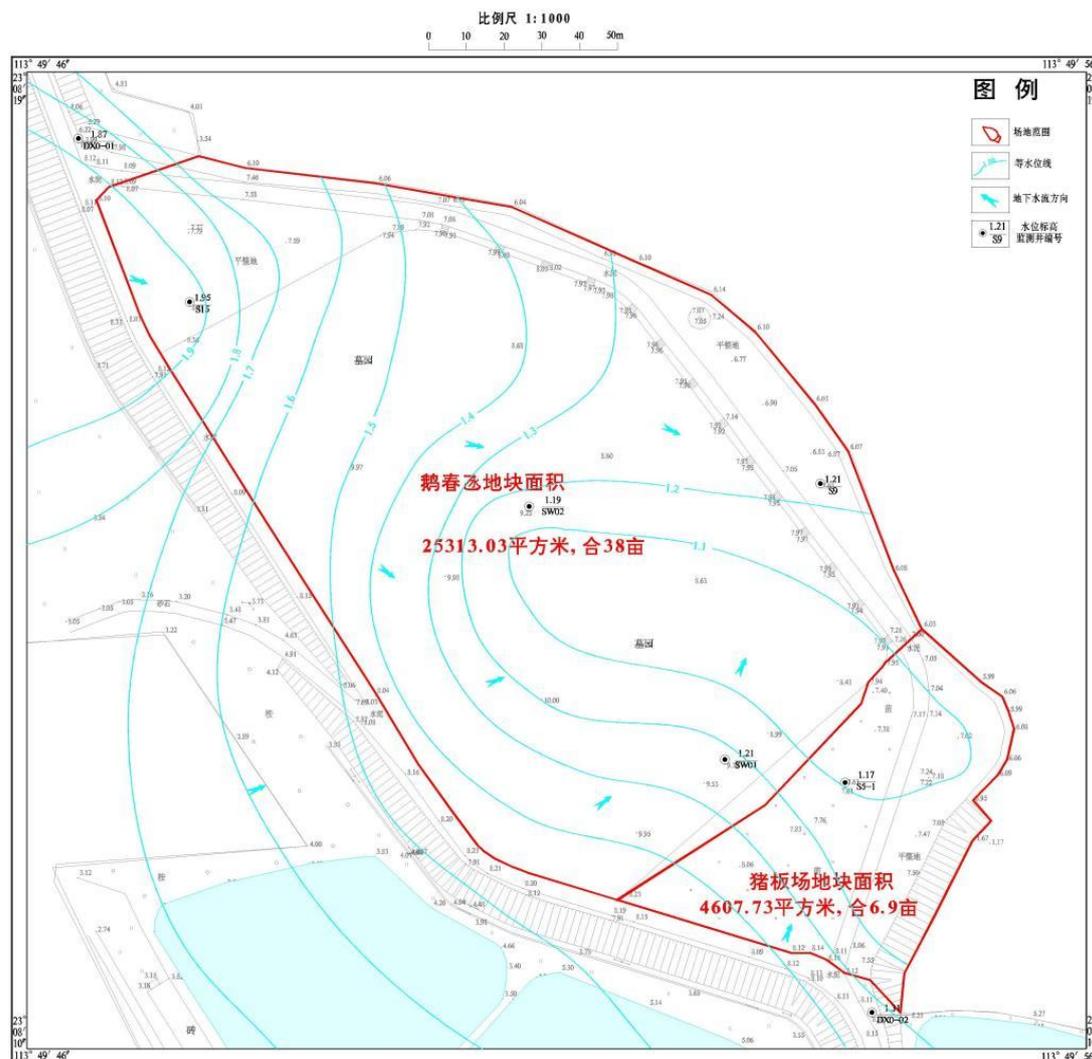
图 4-13 地下水等水位线图

根据本次水文地质调查，场区及周边平原地带浅层松散岩类孔隙水水位埋深为 5.82~8.18m。根据区域水文地质资料，区内地下水位动态变化普遍具有季节性周期，与降雨量有关，多在 6~9 月出现水位高峰，9 月后随着降雨的减少，水位缓慢下降，常在 12 月出现水位低谷。松散岩类孔隙水地下水水位年变化幅度一般为 0.55~5.20m。

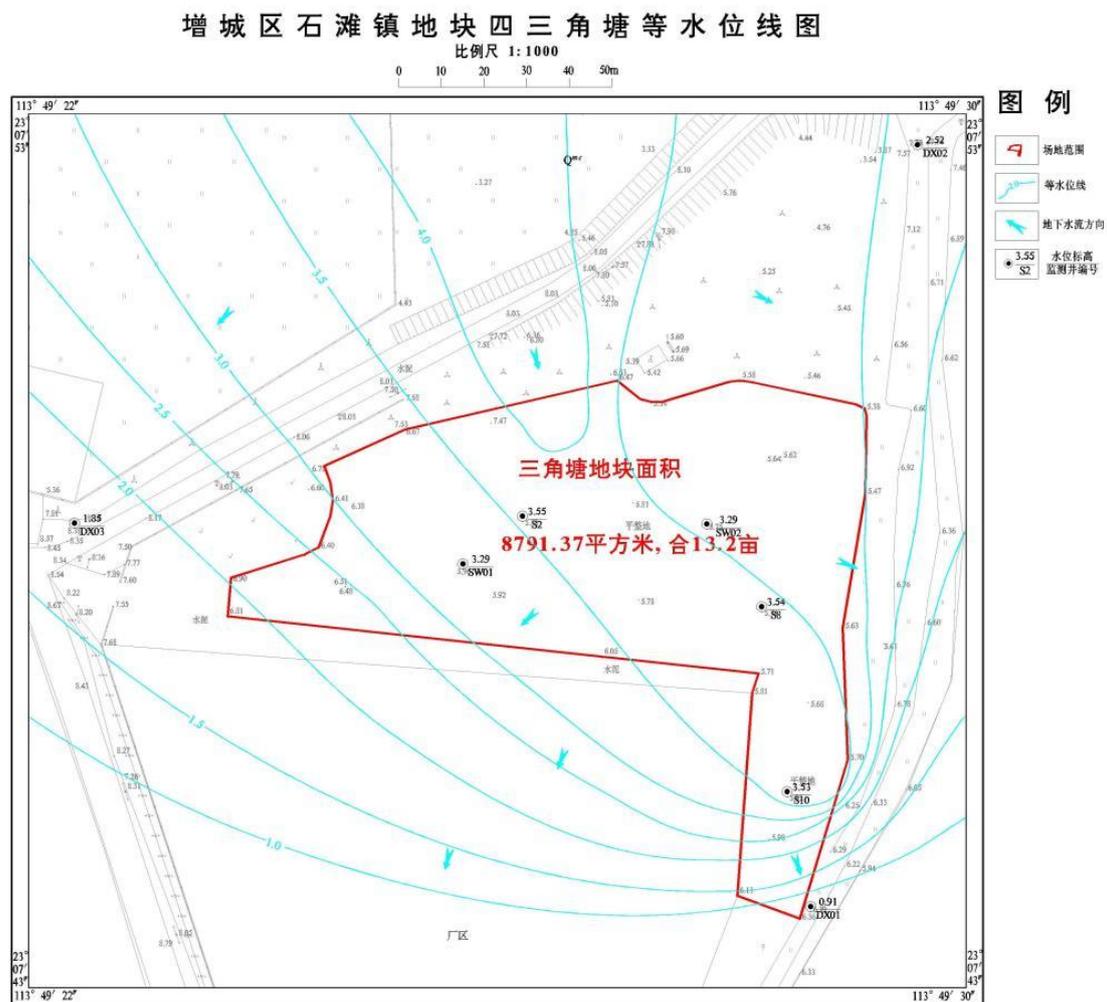
图 4-14 三角塘地块等水位线图

根据本次水文地质调查，场区及周边平原地带浅层松散岩类孔隙水水位埋深为 2.20~6.53m。根据区域水文地质资料，区内地下水位动态变化普遍具有季节性周期，与降雨量有关，多在 6~9 月出现水位高峰，9 月后随着降雨的减少，水位缓慢下降，常在 12 月出现水位低谷。松散岩类孔隙水地下水水位年变化幅度一般为 0.55~5.20m。

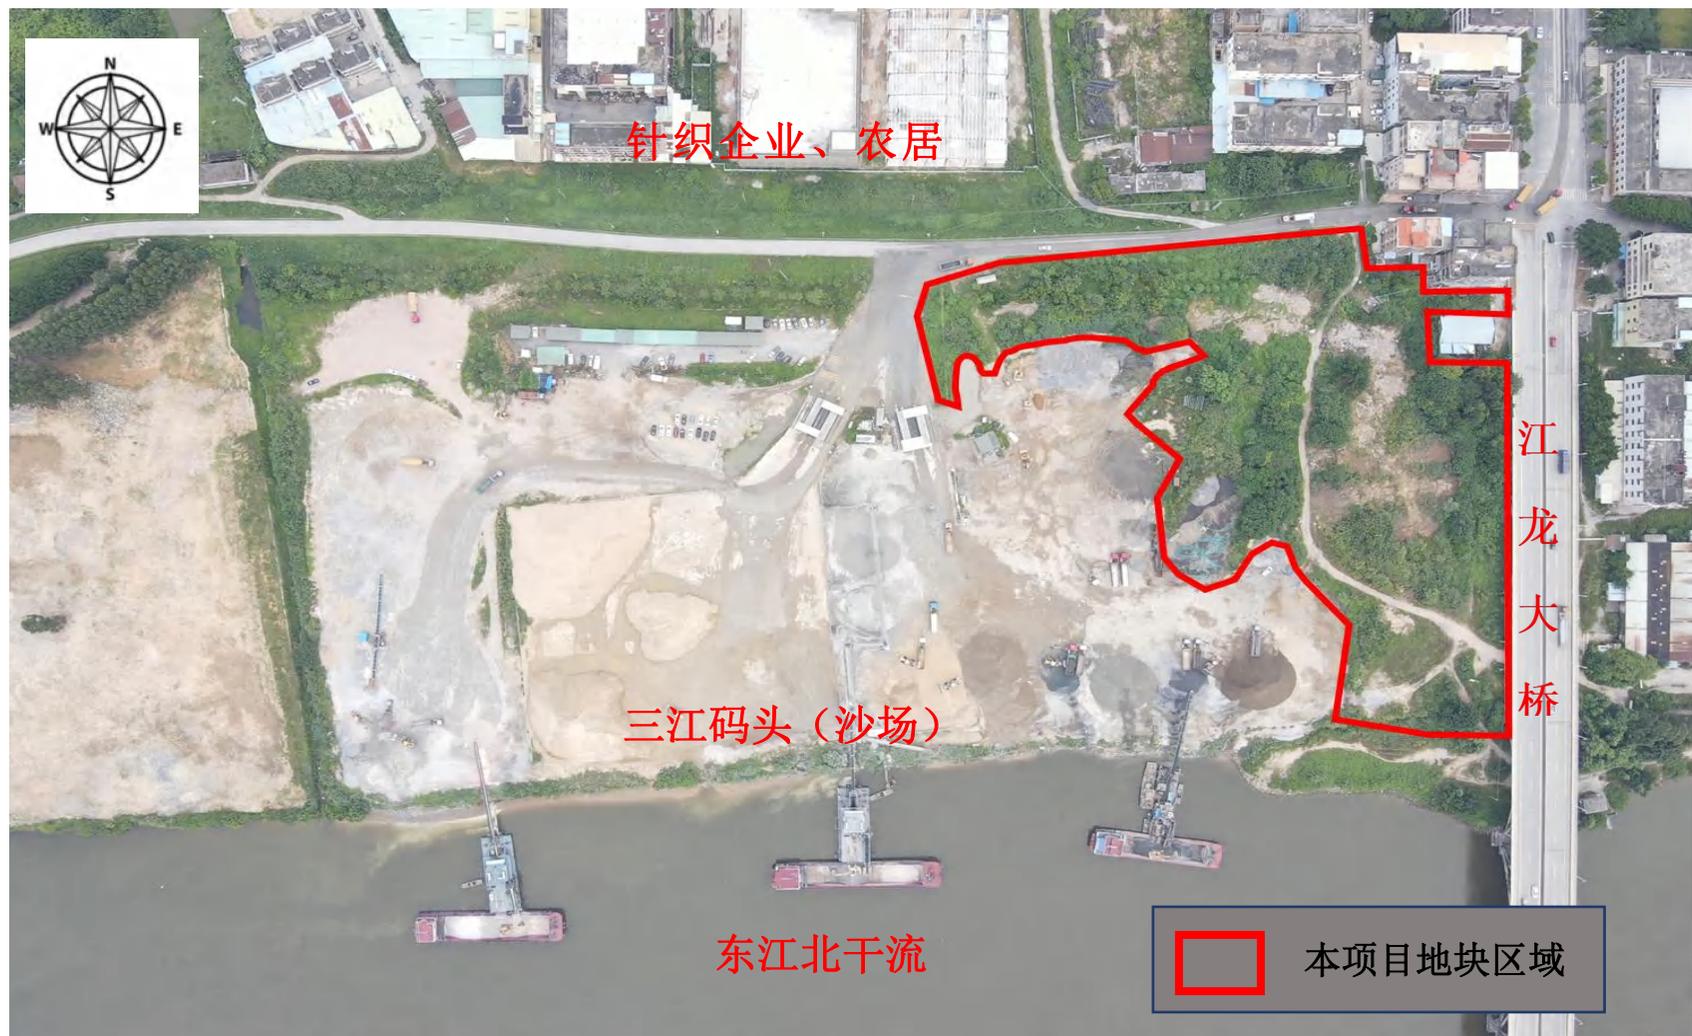
图 4-15 调查地块地理位置四至图

广州市增城区石滩镇新洲被倾倒固体废物块位于广东省广州市增城区东南侧约 15km 处的石滩镇, 面积为 24348.50m^2 (折合约 36.5 亩), 地块中心位置坐标约为东经 $113^{\circ}49'05''$, 北纬 $23^{\circ}07'50''$ 。地块区域东侧为江龙大桥, 南侧约 100 米处为东江北干流, 西侧为增城三江码头, 用作沙场, 北侧以平原区为主, 分布着针织企业和农居点。固体废物倾倒区域主要在杂草和灌木丛中, 周边无湖泊分布, 区域外围南侧约 100 米处为东江北干流, 其流向为由东向西汇入狮子洋。新洲地块所在位置四至图见下图。
