广州市增城区石滩镇下围村填埋固体 废物地块清理整治项目

可行性研究报告

编制单位: 广东省环境科学研究院

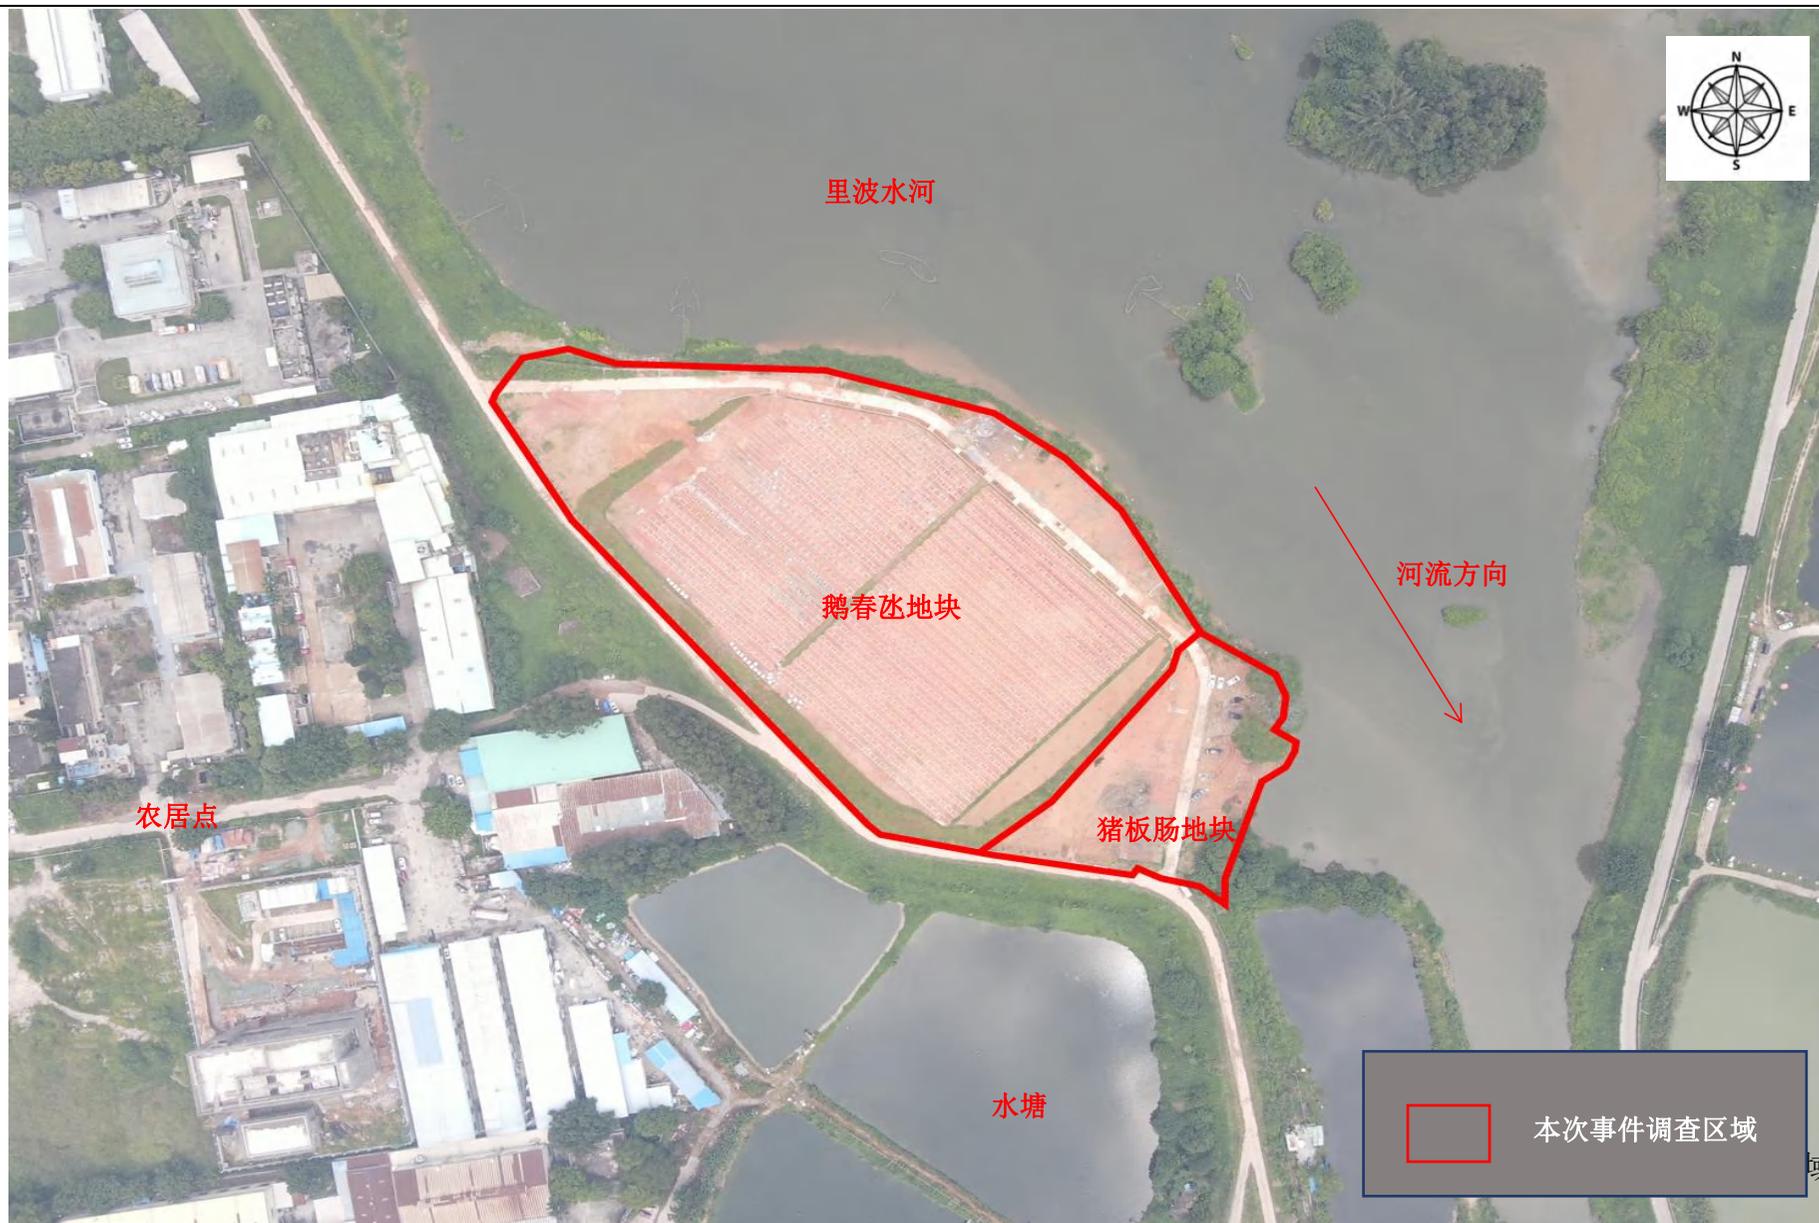
图 4-17 调查地块地理位置四至图

广州市增城区石滩镇鹅春丞和猪板肠被倾倒固体废物地块位于广东省广州市增城区东南侧约 15km 处的石滩镇，红线面积约 29623.23 m²（折合约 44.4 亩），

地块中心位置坐标为 113°49'52", 北纬 23°08'14"。地块东侧和北侧均为里波水河；南侧有四处水塘；西侧以农居点为主。项目地块所在位置四至图见下图。

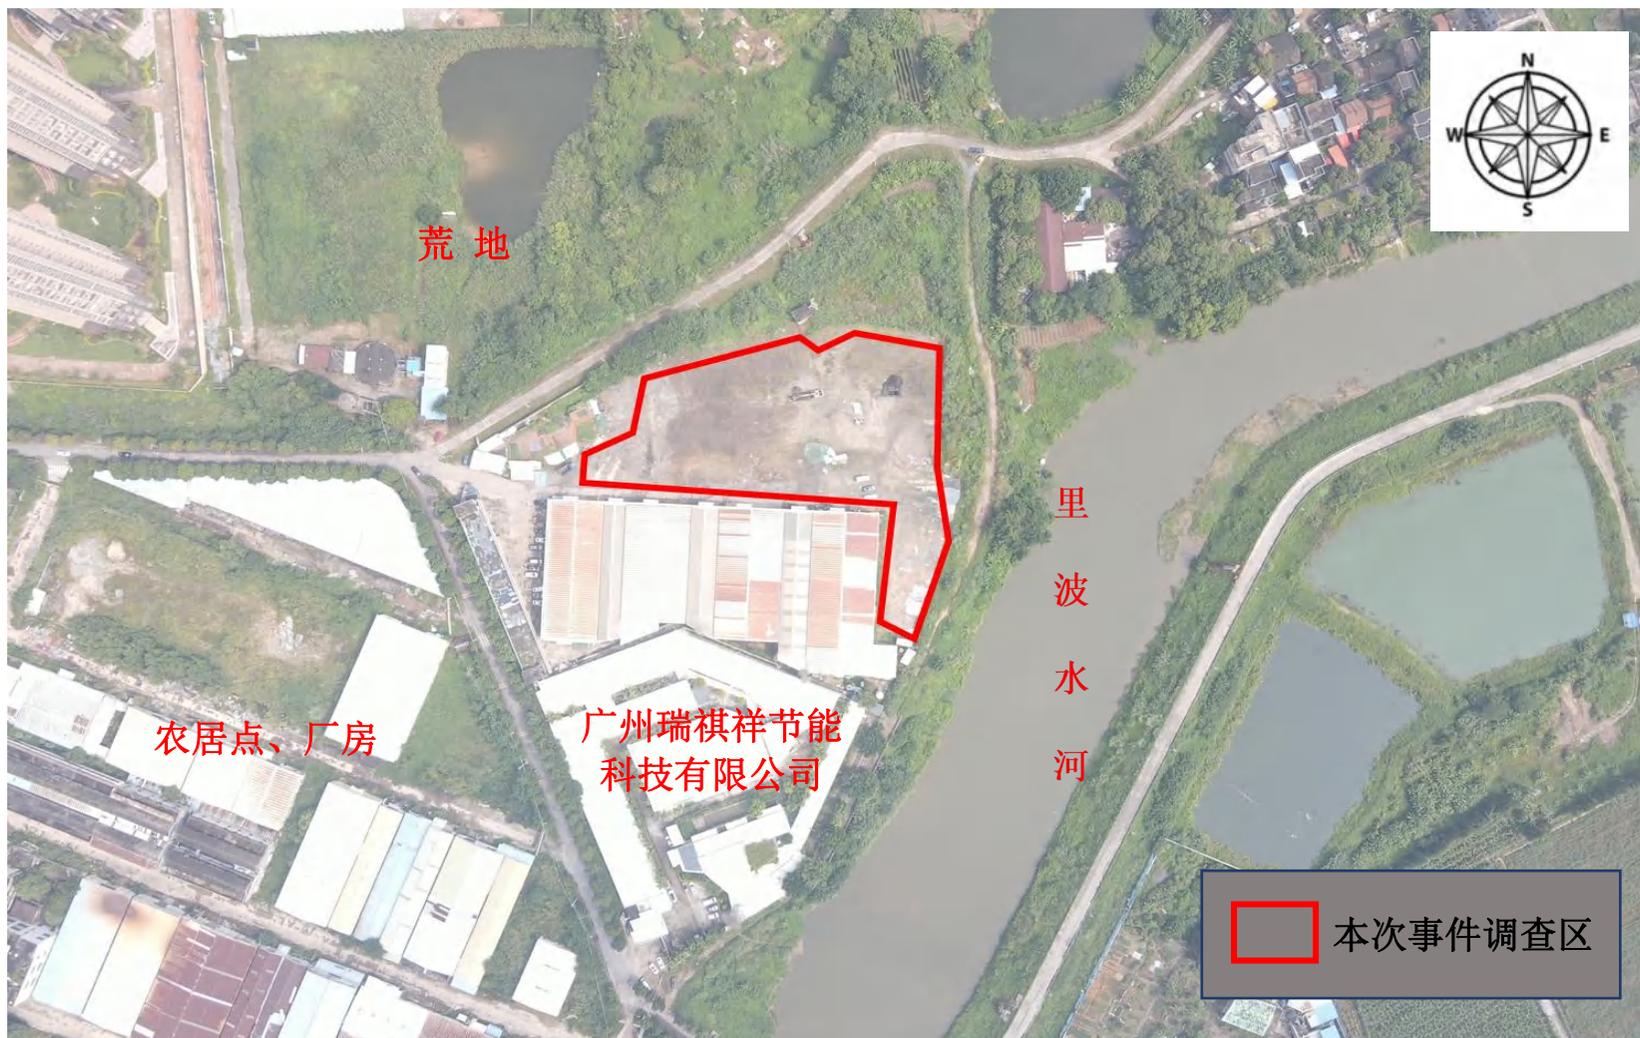
图 4-18 调查地块地理位置四至图

广州市增城区石滩镇三角塘被倾倒固体废物地块位于广东省广州市增城区东南侧约 15km 处的石滩镇，红线面积约 8791.37 m²（折合约 13.2 亩），地块中心位置坐标约为东经 113°49'28"，北纬 23°07'47"。南侧 10 米处为广州瑞祺祥节能科技有限公司，是一家专业生产新型保温隔热材料的生产厂家；西侧为农居点；北侧以鱼塘为主。固体废物倾倒区域主要在广州瑞祺祥节能科技有限公司厂房北侧的空地，南侧约 800 米处有东江北干流分布。三角塘地块所在位置四至图见下图。

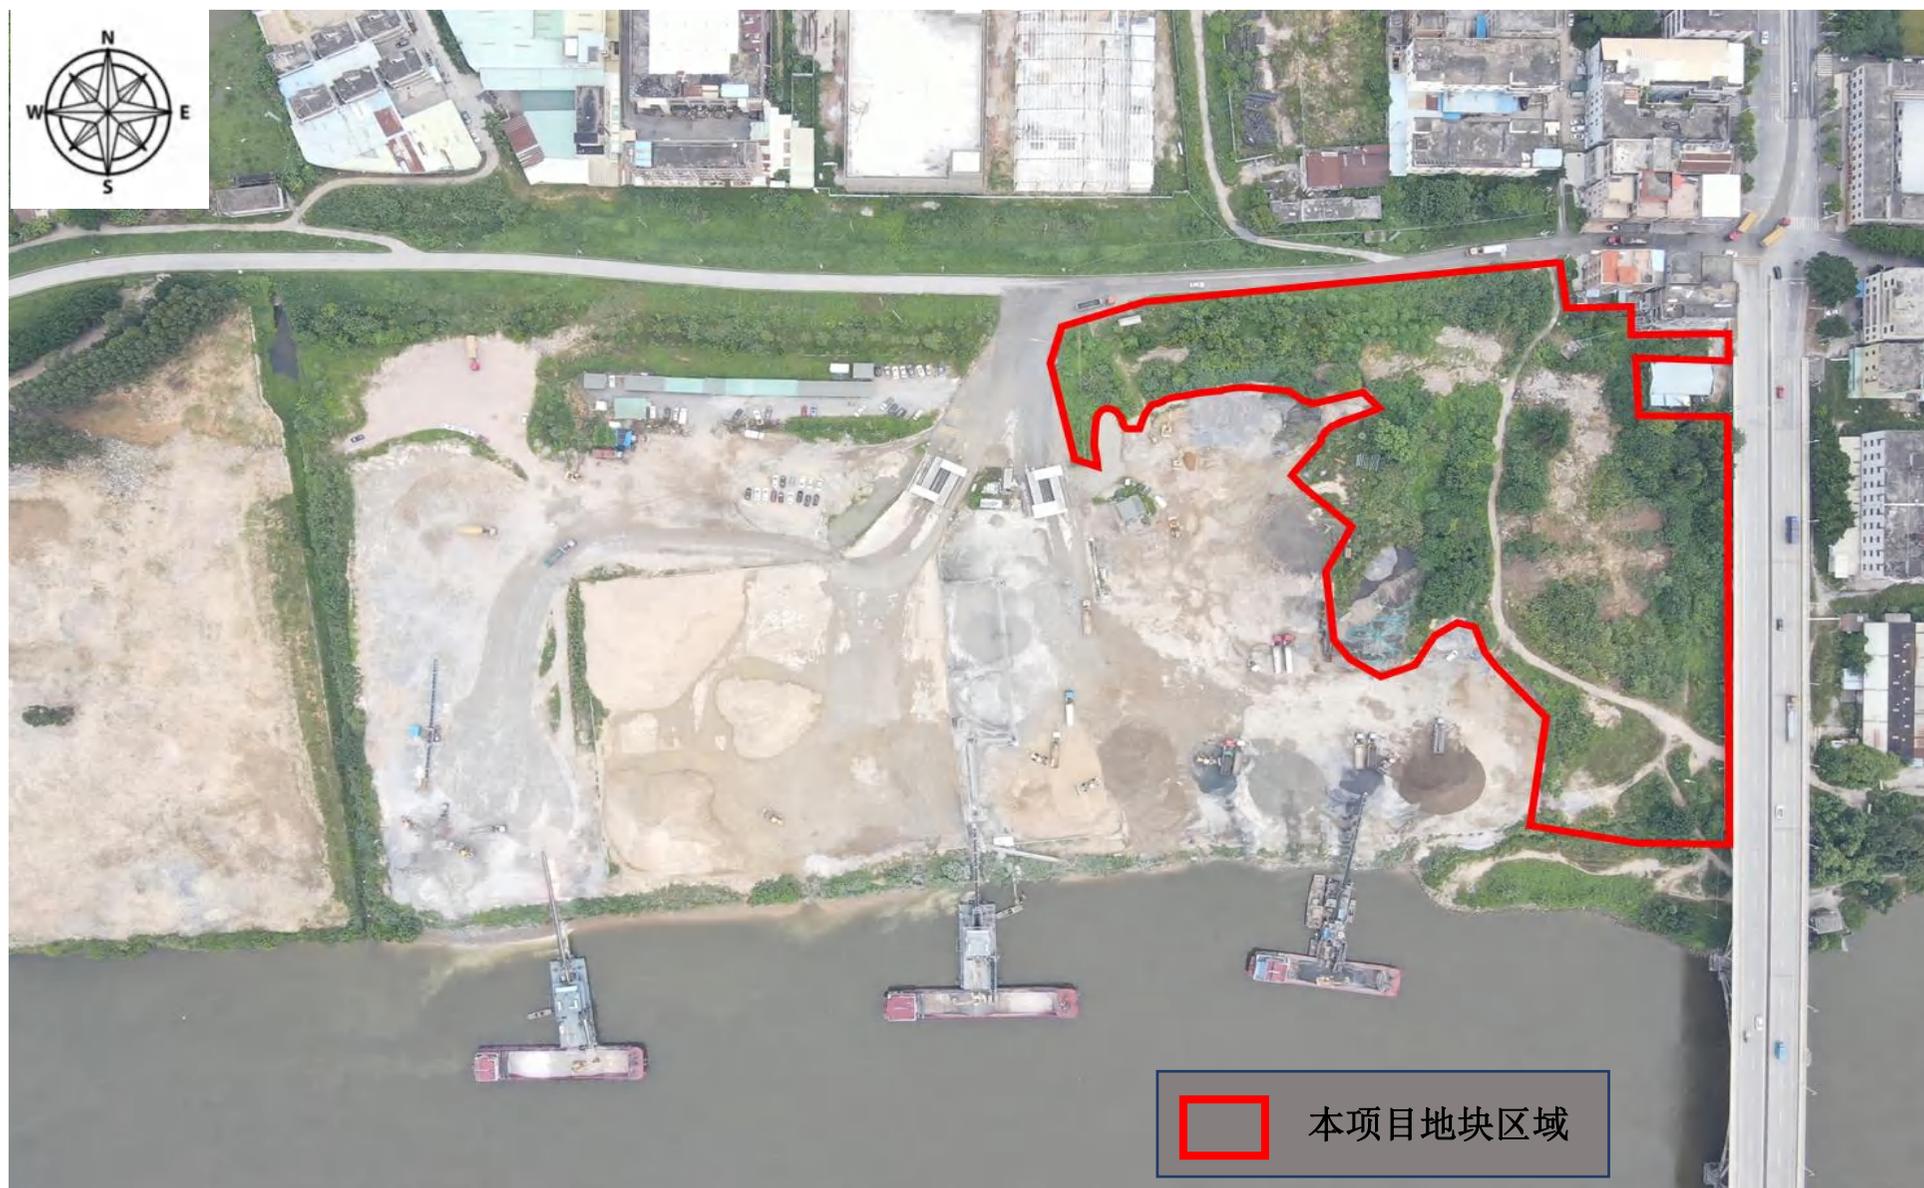
图 4-32 本地块所在位置航拍示意图

根据山西省第三地质工程勘察院广东分院出具的勘测报告中的结论（详见《增城区石滩镇新洲地块被倾倒固体废物填埋量勘察报告》），本次事件调查区域固体废物内部覆土质量约为71409.9吨，固体废物(建筑垃圾)质量约为22389.8吨。本次事件新洲地块范围内的固废填埋面积为5900 m²。本地块无硬底化和防渗措施，部分区域地面表层可见少量固体废物，多为建筑垃圾类。整体区域内从垂直方向由上至下分层依次为素填土、建筑垃圾、粉质粘土、淤泥质土、粉细砂、中砂、淤泥质土、粉质粘土、圆砾、中风化粉砂质泥岩。

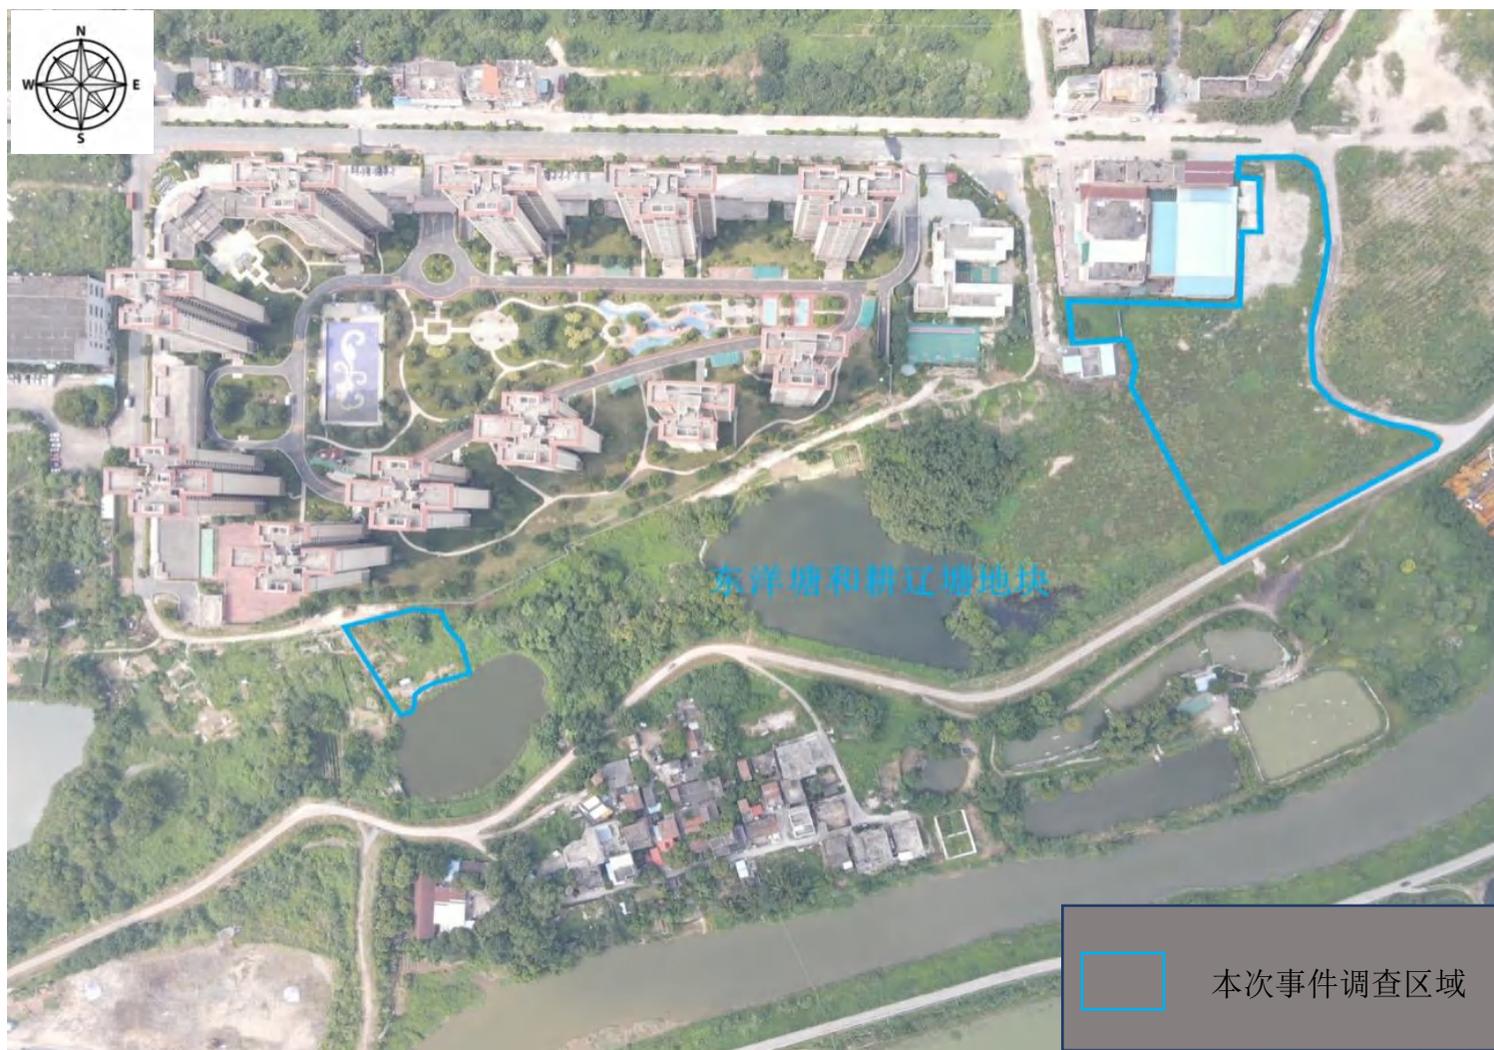
图 4-35 本地块现状航拍示意图

2021年9月我院组织了相关技术人员对现场进行了踏勘，并利用照相设备及无人机对现场进行了拍摄工作，现状为荒地。

根据山西省第三地质工程勘察院广东分院出具的《增城区石滩镇东洋塘、耕辽塘地块被倾倒固体废物填埋量勘察报告》中的结论，本次事件调查区域固体废物内部建筑垃圾总质量为16752吨。本次事件东洋塘和耕辽塘地块范围内的建筑垃圾填埋面积为5007 m²。

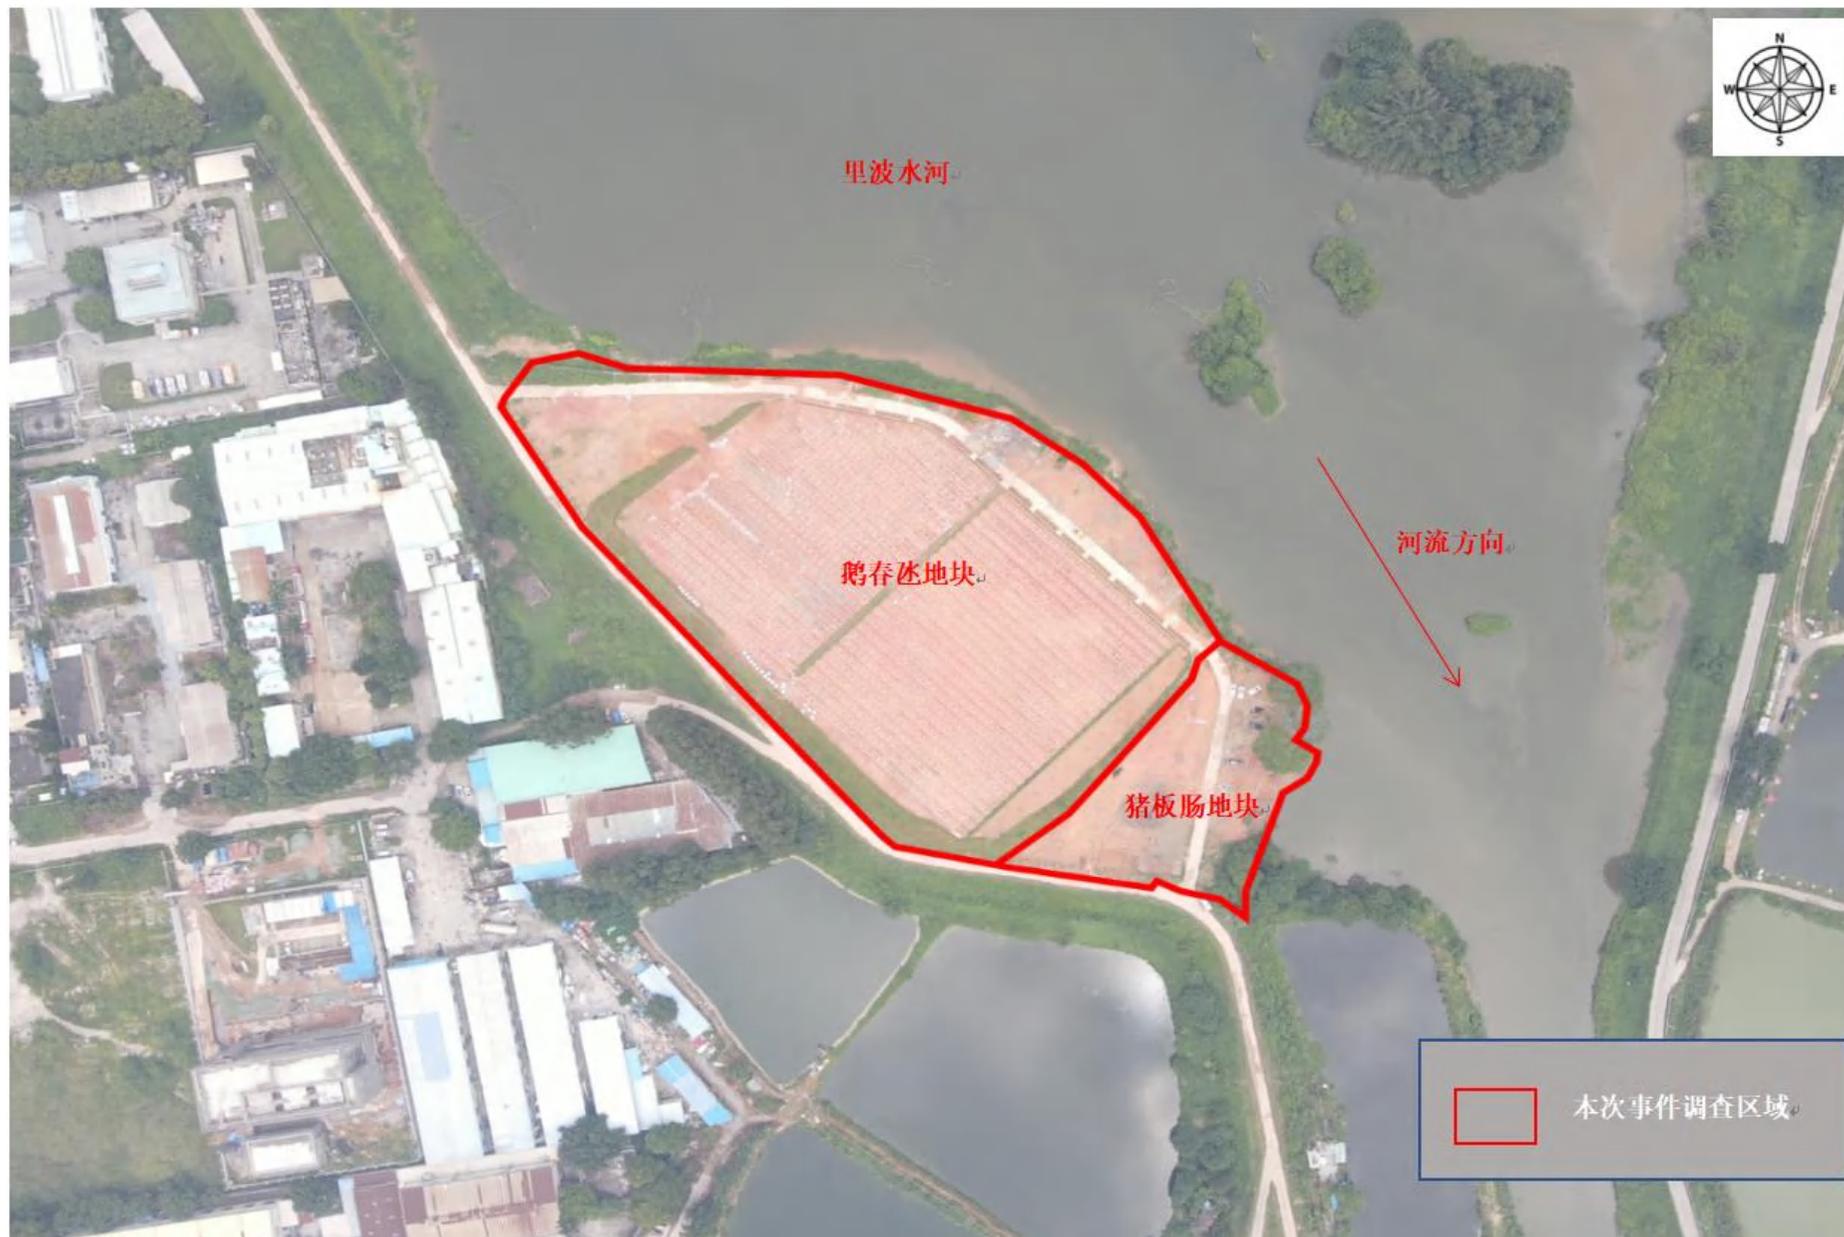
图 4-37 本地块现状航拍示意图

根据山西省第三地质工程勘察院广东分院出具的《增城区石滩镇鹅春丞和猪板肠地块被倾倒固体废物填埋量勘察报告》中的结论，本次事件调查区域固体废物质量约为40502吨，其中生活垃圾总质量为869吨，建筑垃圾总质量为37300吨，一般固体废物总质量为2333吨。整体区域内无硬底化和防渗措施。

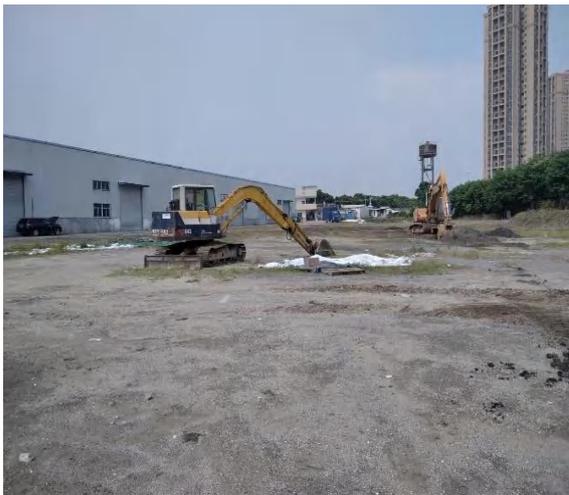
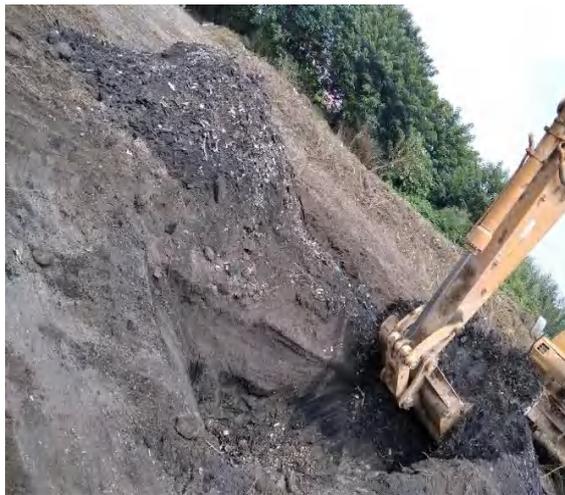
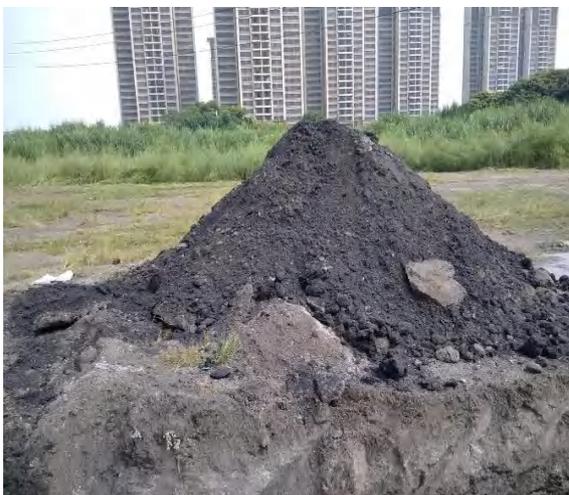
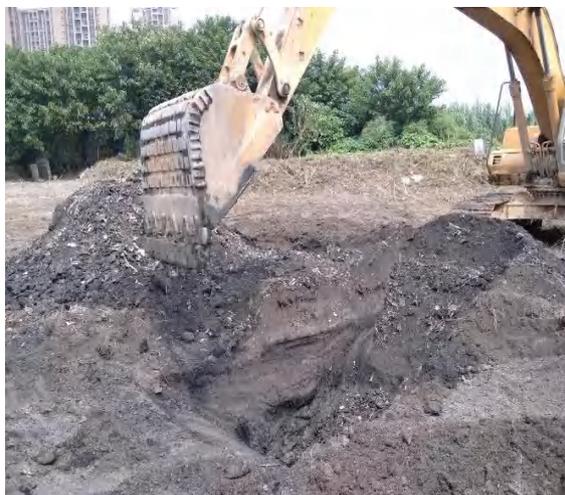
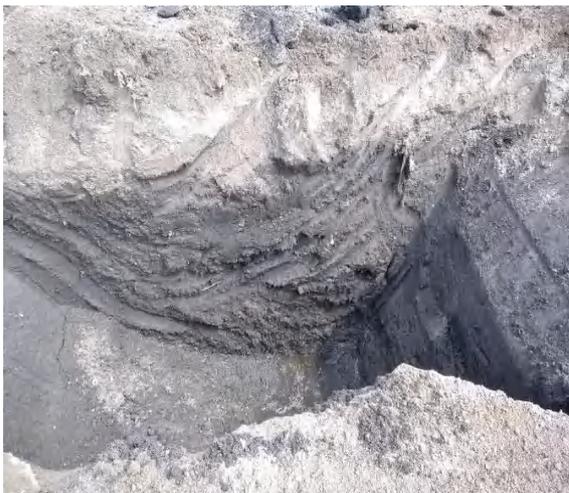
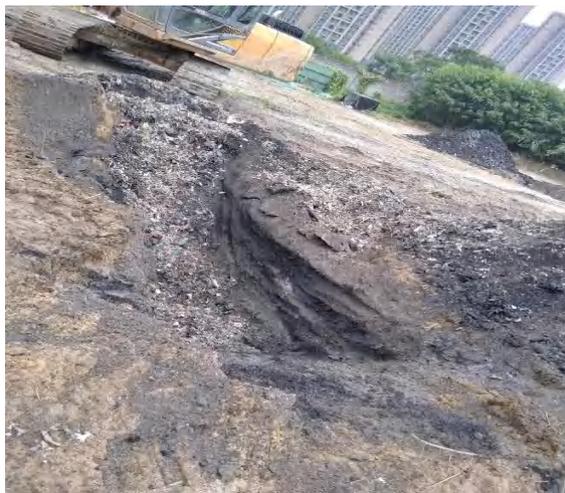
图 4-39 地块现状

2021年9月我院组织了相关技术人员对现场进行了踏勘，并利用照相设备及无人机对现场进行了拍摄工作，现状为空地。根据山西省第三地质工程勘察院广东分院出具的《增城区石滩镇三角塘地块被倾倒固体废物填埋量勘察报告》中的结论，本次事件调查区域固体废物内部覆土质量约为15040吨，固体废物质量约为32931吨，其中生活垃圾总质量为13105吨，生活垃圾焚烧厂焚烧炉渣等一般固体废物总质量为19826吨。整体区域内无硬底化和防渗措施，用挖机进行挖掘，在地下0.3米处开始发现固体废物，疑似生活垃圾和生活垃圾焚烧厂焚烧炉渣。地块内从垂直方向由上至下分层依次为素填土、生活垃圾、一般固体废物、粉质粘土、淤泥质土、粉细砂、中砂、淤泥质土、圆砾、中风化粉砂质泥岩。

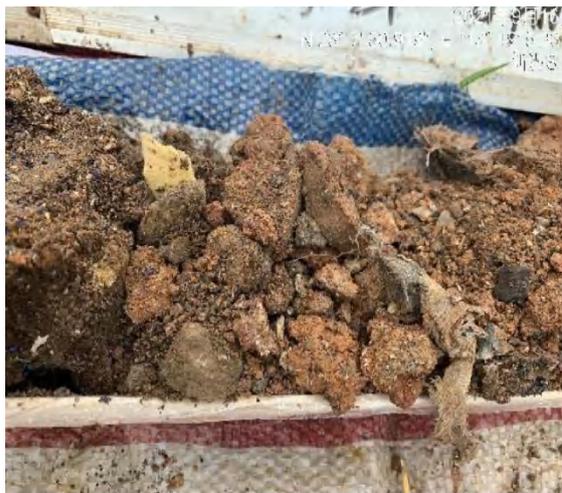
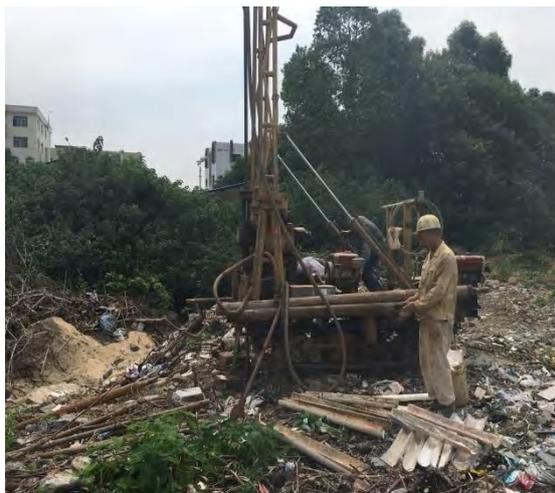
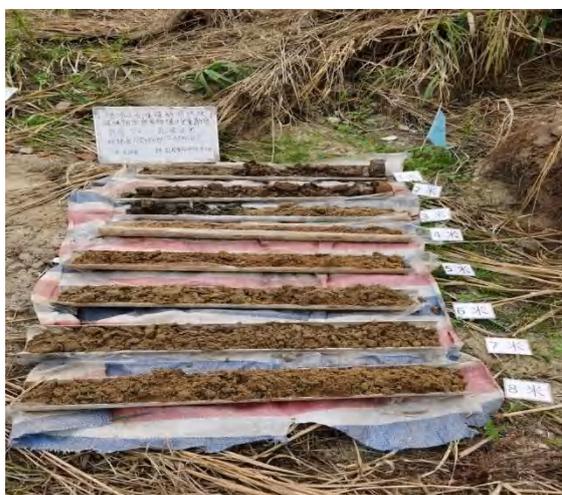
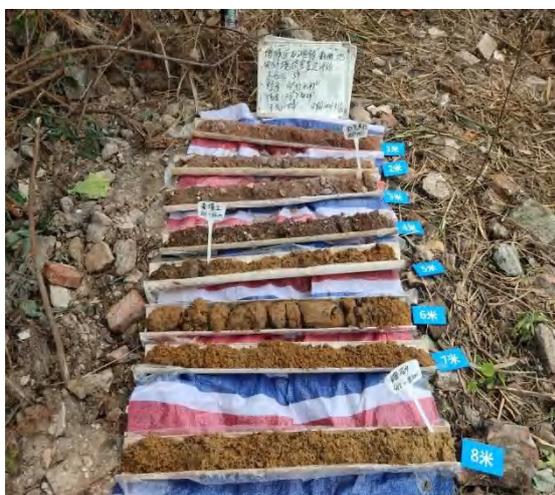
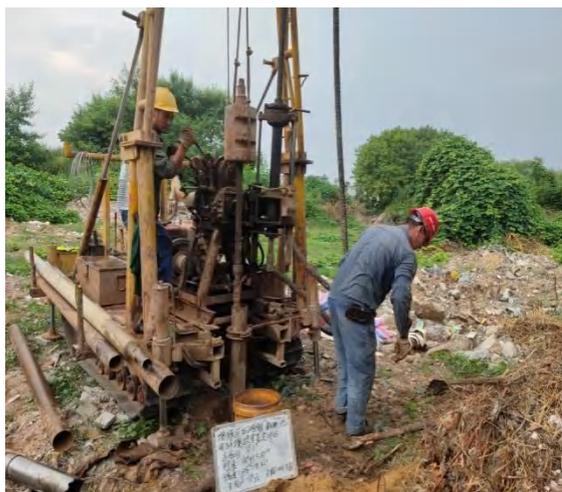
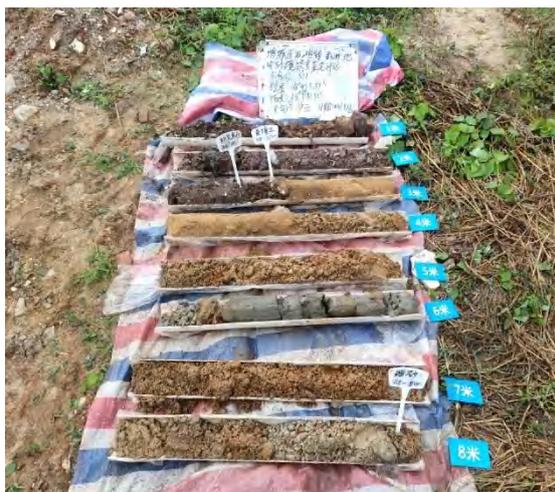
图 5-1 固体废物采样照片

本次评估根据《危险废物鉴别技术规范》（HJ 298-2019）要求，采用机械钻探方式分层采样。2021 年 9 月 14 日和 9 月 16 日，我院对本次事件固体废物样品开展采集工作，依据国家现行相关标准和技术规范进行实验室分析测定。本次事件新洲地块共采集固体废物样品 6 个，选取 3 个点位作为采样单元，每个采样单元分 2 层采样，共采集 6 个份样。

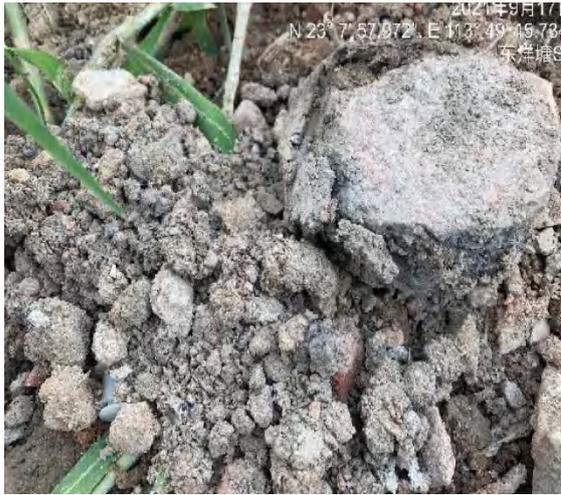
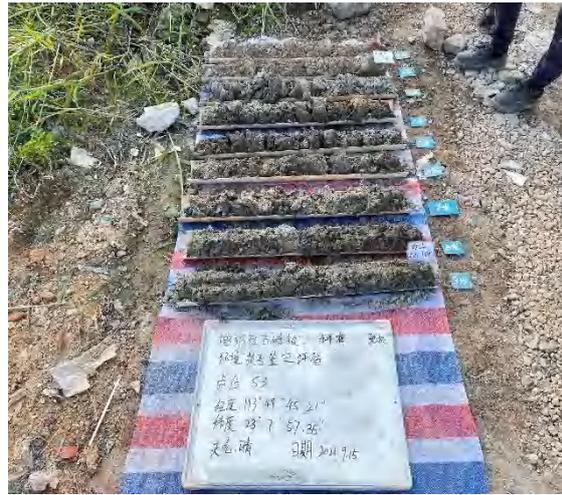
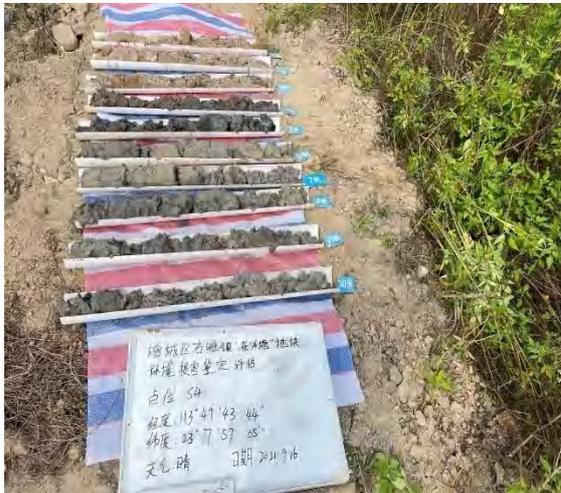
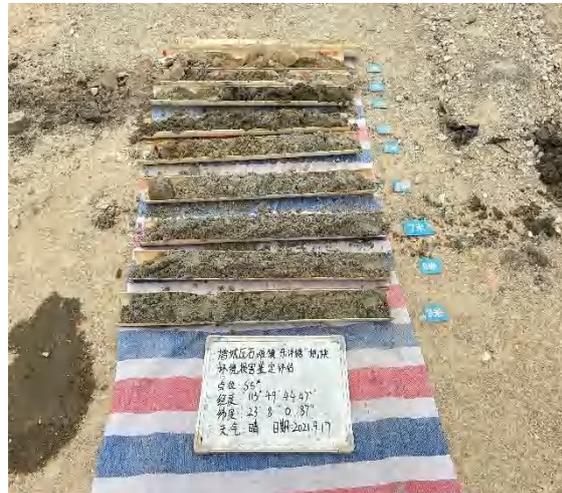
为全面分析固体废物属性情况，确保评估的科学性，评估技术小组结合现场区域划分及地形条件，根据《危险废物鉴别技术规范》（HJ 298-2019）等技术规范，制定了固体废物采样检测方案。评估技术小组按 40 m×40 m 网格对该地块布设 8 个点位后进行钻探，东洋塘和耕辽塘地块发现确有固体废物填埋，为棕色废物，无明显气味，主要含渣土、石块等，疑似建筑垃圾。机械钻探点位的废物填埋深度均大于 0.5 米。

本次评估根据《危险废物鉴别技术规范》（HJ 298-2019）要求，采用机械钻探方式分层采样。根据现场实际钻探情况棕色废物选择 2 个点位作为采样单元，分 3 层采样，采集 6 个份样。3 类废物共计采集 18 个份样。2021 年 9 月 15 日，我院检测中心（具有 CMA 认证资质的检测机构）对本次事件的棕色废物样品开展采集工作，依据国家现行相关标准和技术规范进行实验室分析测定。现场采样照片及固体废物采集点布设如下图所示。

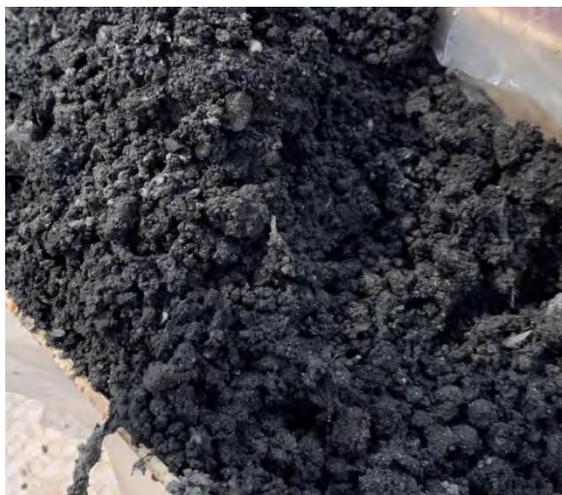
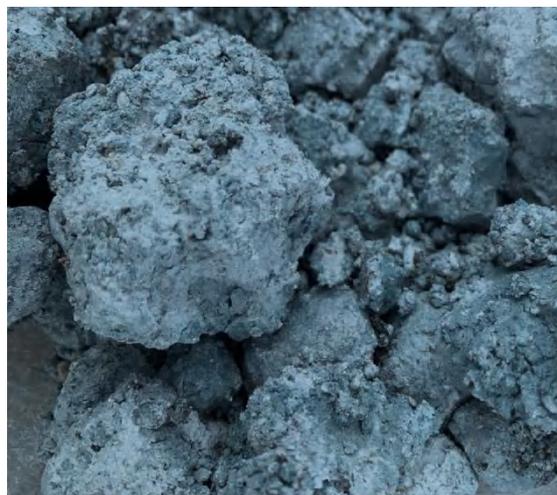
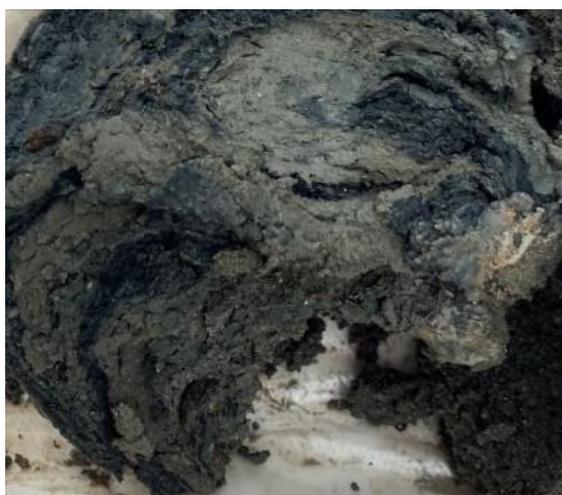
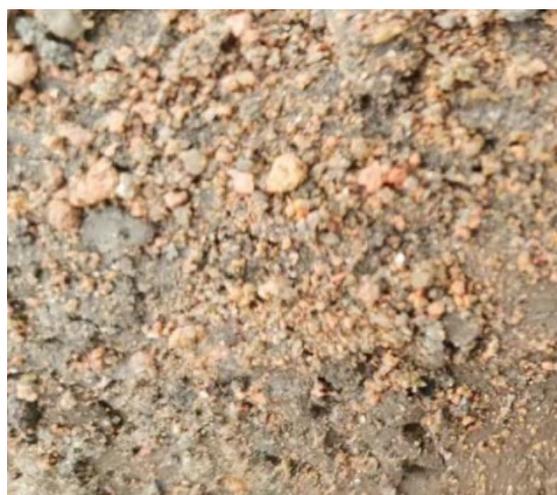
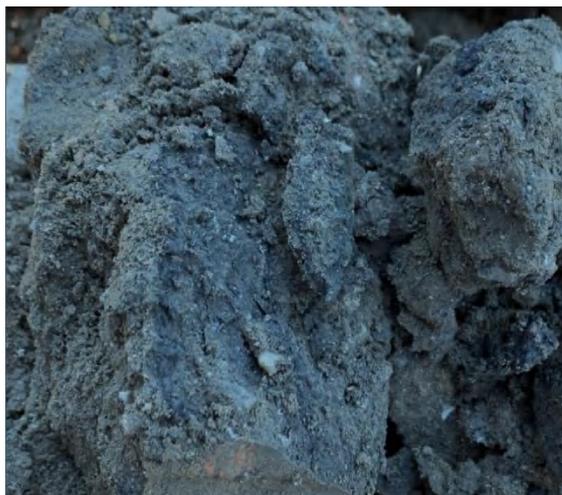
本次评估根据《危险废物鉴别技术规范》（HJ 298-2019）要求，采用机械钻探方式分层采样。根据现场实际钻探情况，一共采集固体废物样品 30 个，A 类、D 类废物选择 3 个点位，分 2 层采样，各采集 6 个份样；B 类、C 类、E 类废物选择 2 个点位，分 3 层采样，各采集 6 个份样。2021 年 9 月 13 日~9 月 18

棕色废物 (A 类) (2021.09.13)

暗灰色废物 (B 类) (2021.09.13)

黑色废物 (C 类) (2021.09.13)

灰棕色废物 (D 类) (2021.09.13)

黑色废物（E类）（2021.09.13）

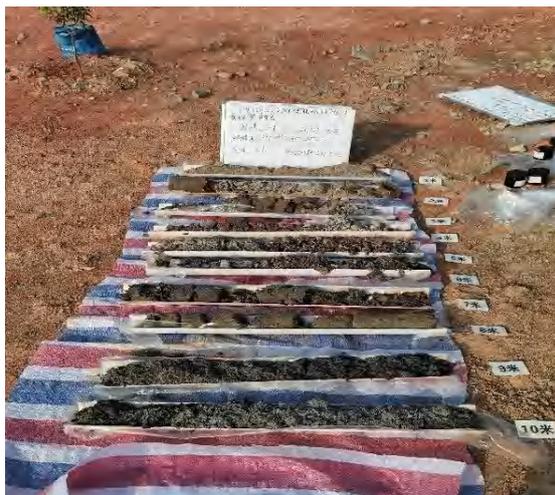
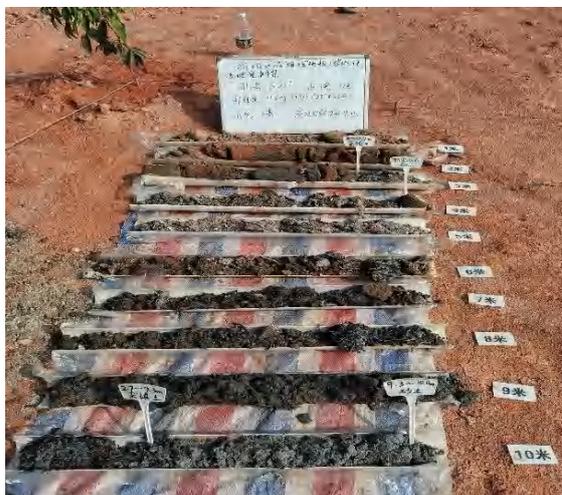
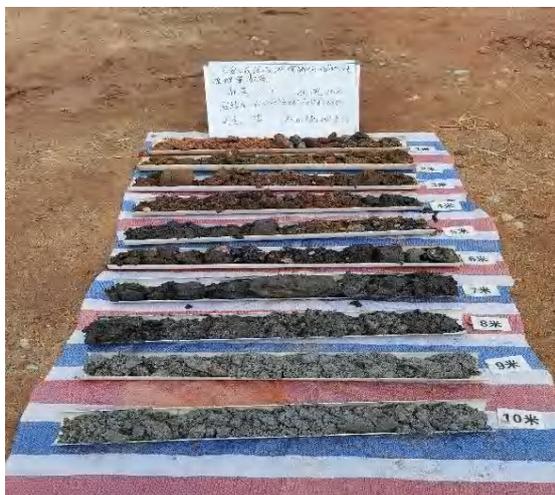
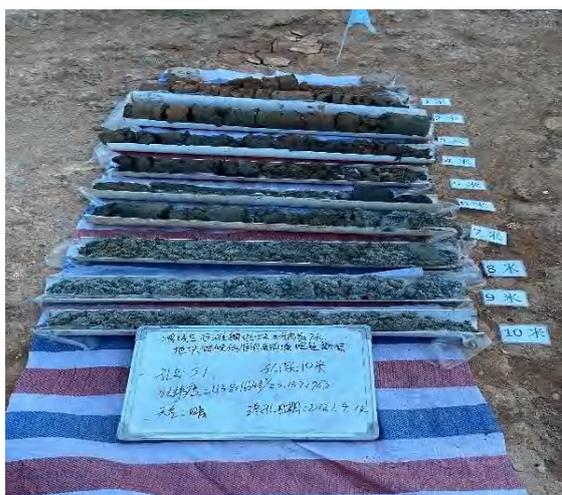
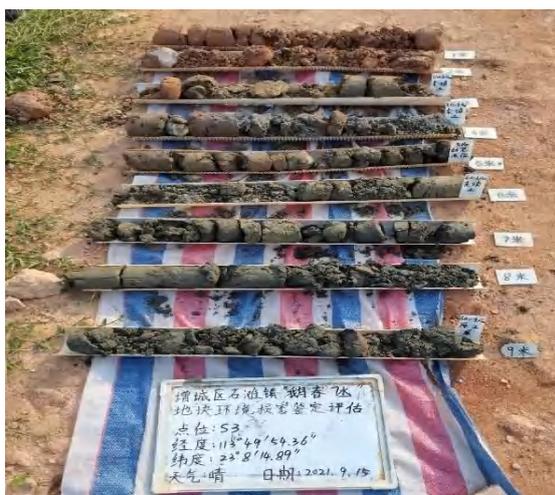
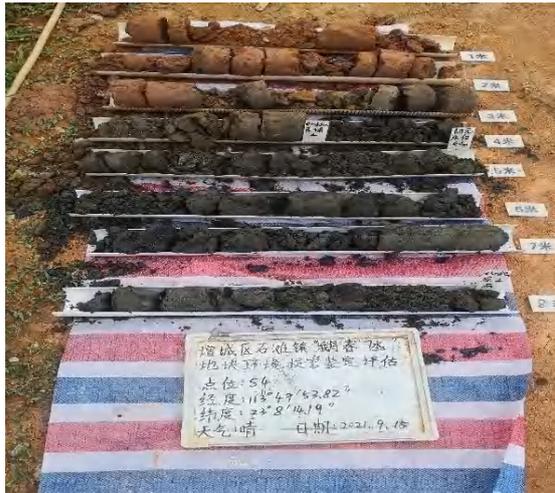
日,我院检测中心(具有 CMA 认证资质的检测机构)对本次事件的固体废物(A-E)共五类样品开展采集工作,依据国家现行相关标准和技术规范进行实验室分析测定。现场采样照片及固体废物采样点位布设如下图所示。

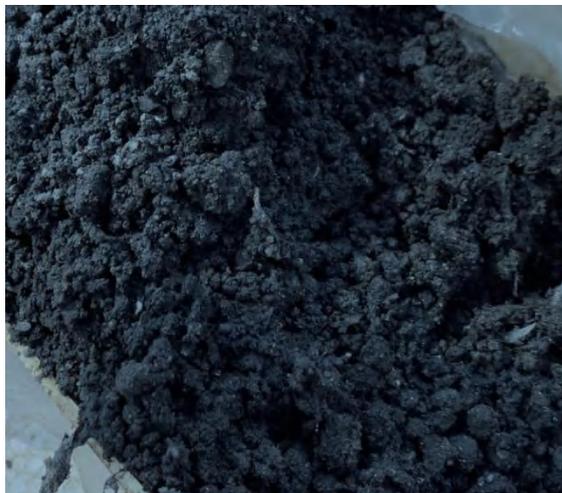
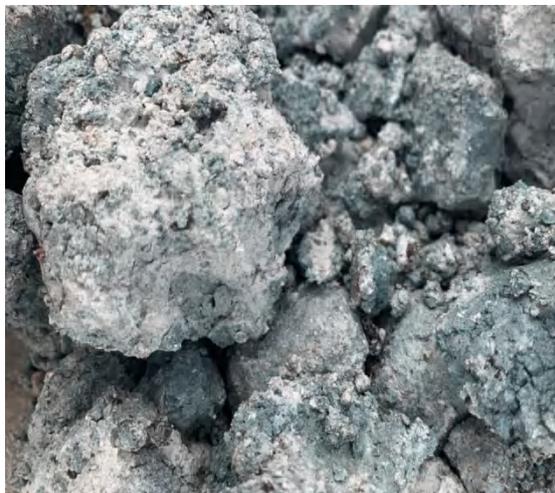
年9月14日-9月16日，我院对本次事件的黑色废物、蓝白色废物、白色废物以及浅棕色废物四类固体废物样品开展采集工作，依据国家现行相关标准和技术规范进行实验室分析测定。现场采样照片如下图所示。

黑色废物照片（2021.09.14）

蓝白色废物照片（2021.09.14）

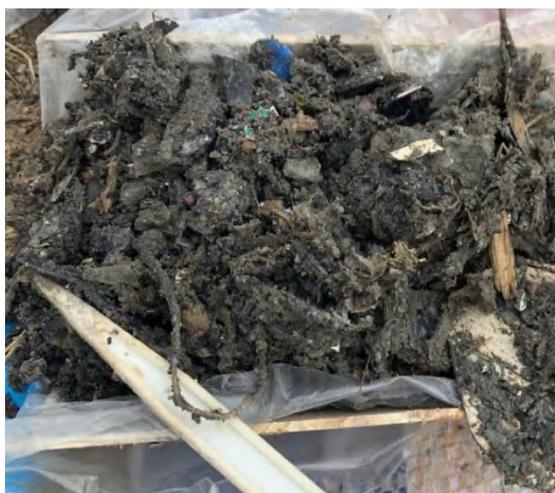
白色废物照片（2021.09.14）

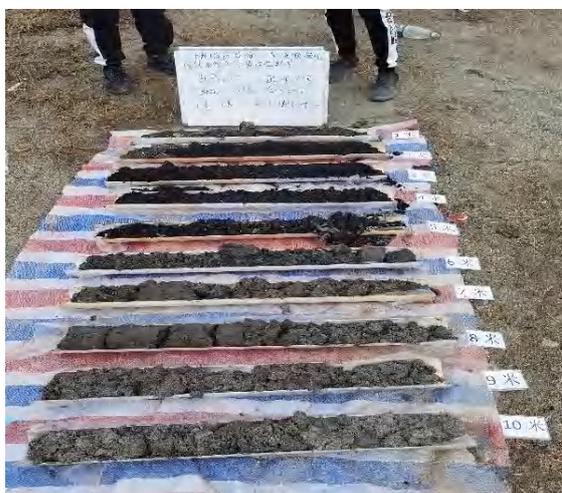
棕色废物照片（2021.09.14）

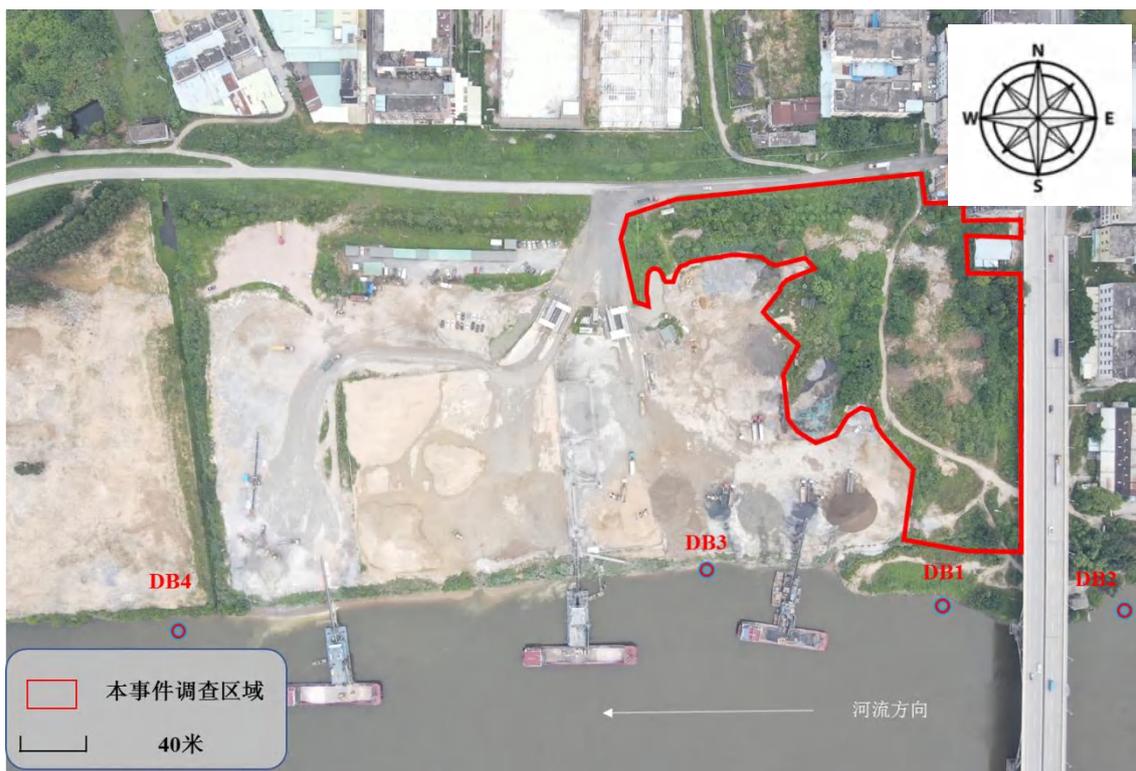
图 5-7 地表水采样点位示意图

本次事件新洲地块南侧 100 处为东江北干流，执行《地表水环境质量标准》（GB 3838-2002）II类标准，为核实本起事件对区域地表水环境影响，2021 年 10 月 7 日，我院委托具有 CMA 认证资质的检测机构广东实朴检测服务有限公司按照《生态环境损害鉴定评估技术指南 环境要素 第 2 部分：地表水和沉积物》等相关规范开展事件区域地表水样品采集，并依据国家现行相关标准和技术规范对样品进行实验室分析测定。

根据地表水样品检测结果，与对照点比较得出，事件区域周边水体存在一定程度污染现象，如铜、砷、钴等特征污染物检测数据均高于基线（对照点）。地表水中游样品中 DB1 的特征污染物铜超过基线 0.02 倍，钴超过基线 1.67 倍；地表水下游样品中 DB4 的特征污染物砷超过基线 0.04 倍。

参照《地表水环境质量标准》（GB 3838-2002），事件区域地表水样品中仅 pH 和化学需氧量检测值存在超过《地表水环境质量标准》（GB 3838-2002）II 类标准限值的现象，其中化学需氧量超过 0.20~0.87 倍，其它检测指标远小于《地表水环境质量标准》（GB 3838-2002）II 类标准限值。本次事件对周边地表水体存在一定程度的污染现象，综合考虑修复成本及效益等因素，在污染源（固体废物）清理处置后，可采取自然恢复措施进行恢复。

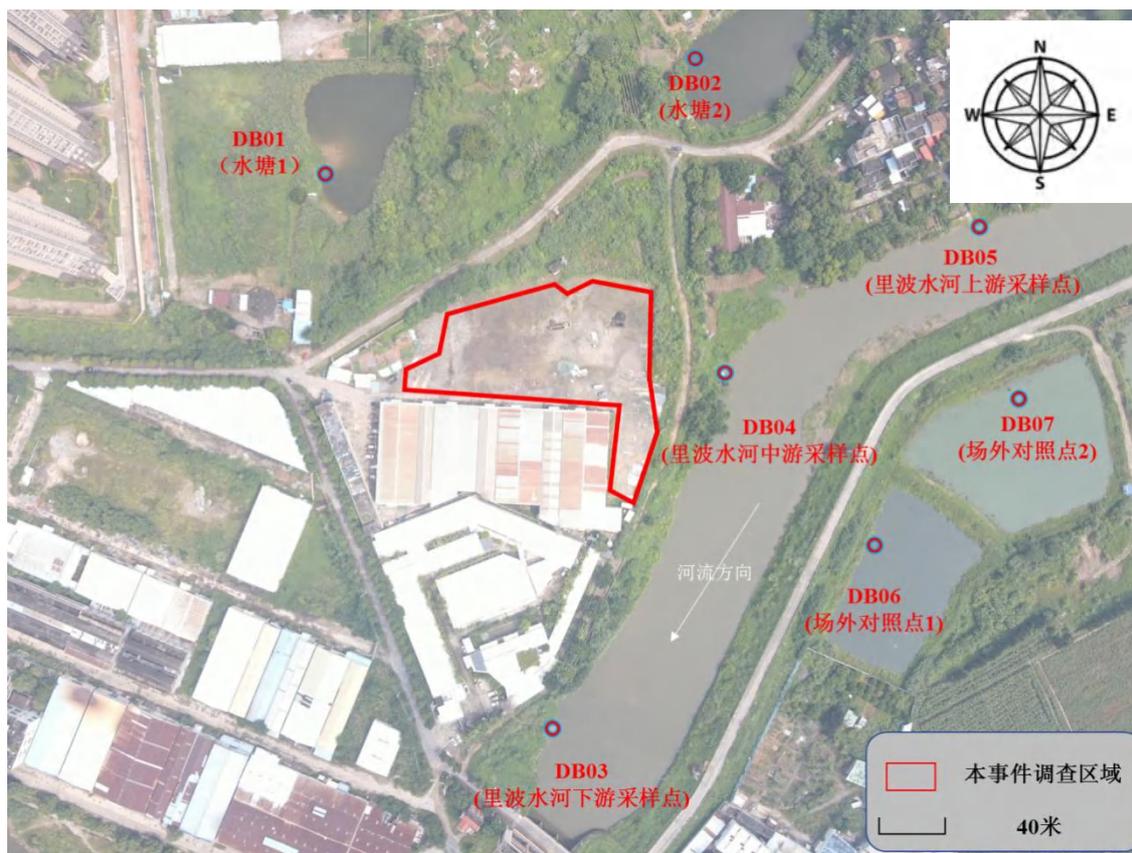
图 5-10 地表水采样点位示意图

本次事件三角塘地块北侧有两处水塘，东侧为里波水河，为核实本起事件对区域地表水环境影响，2021年9月28日，我院委托具有CMA认证资质的检测机构广东实朴检测服务有限公司按照《生态环境损害鉴定评估技术指南 环境要素 第2部分：地表水和沉积物》等相关规范开展事件区域地表水样品采集，并依据国家现行相关标准和技术规范对样品进行实验室分析测定。

根据地表水样品检测结果，与对照点比较得出，事件区域周边水体存在一定程度污染现象，如氨氮、化学需氧量、镍、锌、铍、钡等指标数据均高于对照点。参考基线 1，地表水样品中 DB1 的特征污染物钡超过基线 0.38 倍，地表水样品中 DB2 的特征污染物锌、钡分别超过基线 1.27 倍和 3.31 倍；参考基线 2，地表水样品中 DB3 的主要污染物耗氧量、镍、锌分别超过基线 0.067 倍、0.047 倍和 0.425 倍，地表水样品中 DB4 的主要污染物化学需氧量、氨氮、锌、铍分别超过基线 0.27 倍、0.01 倍、0.02 倍和 0.10 倍。

参照《地表水环境质量标准》（GB 3838-2002），事件区域北侧的 1 处水塘采集的地表水样品（DB2）中耗氧量的检测值以及东侧里波水河的地表水样品（DB3、DB4 和 DB5）中氨氮检测值存在超过《地表水环境质量标准》（GB 3838-2002）III类标准限值的现象，其中化学需氧量超过 0.30 倍，氨氮超过 0.39~0.47 倍。本次事件对周边地表水体存在轻度污染现象，综合考虑修复成本及效益等因素，在污染源（固体废物）清理处置后，可采取自然恢复措施进行恢复。

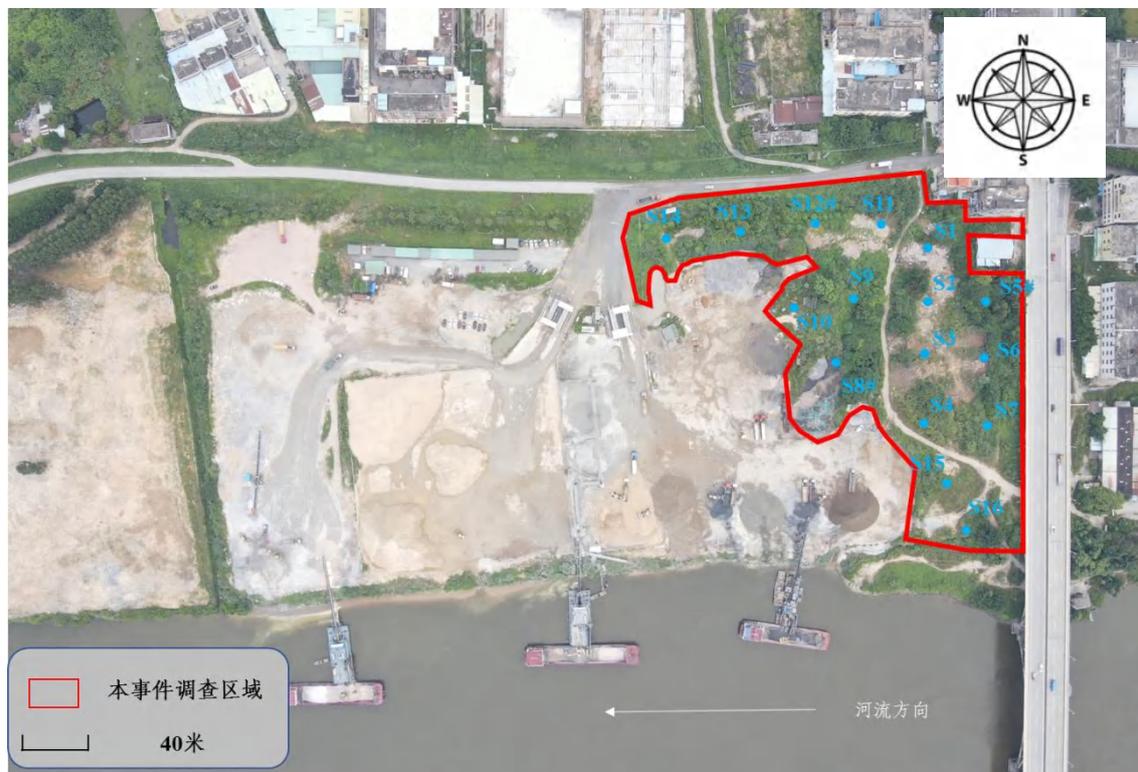
图 5-11 新洲地块范围内土壤采集点位图

根据现场实际调查情况，采用 40 m×40 m 网格系统布点法，共布设 16 个土壤采样点。对于固废填埋层以下的岩芯，按照岩芯实际情况，表层 0~50cm 采集一个土壤样品，之后每隔 1 m 采集 1 个土壤样品，拟设置取样分层情况为：0~50cm、50~150cm、250~350cm、350~450cm、450~550cm、550~650cm、650~750cm、750~850cm、850~950cm。此外，在未受本次事件明显影响的区域布设 5 个土壤对照点位，每个点位采集 1 个表层样品。样品编号分别记为 S1-1~S1-7、S2-1~S2-8、S3-1~S3-7、S4-1~S4-8、S5-1~S5-9、S6-1~S6-9、S7-1~S7-8、S8-1~S8-10、S9-2~S9-4、S10-1~S10-6、S11-2~S11-6、S12-1~S12-7、S13-1~S13-9、S14-1~S14-9、S15-1~S15-8、

S16-1~S16-8, 以及对照点 DS1~DS5。本次事件土壤污染调查共采集 108 个土壤样品（不包括质控样品）。采样点位如下：
