广州市增城区石滩镇下围村填埋固体 废物地块清理整治项目

可行性研究报告

编制单位: 广东省环境科学研究院

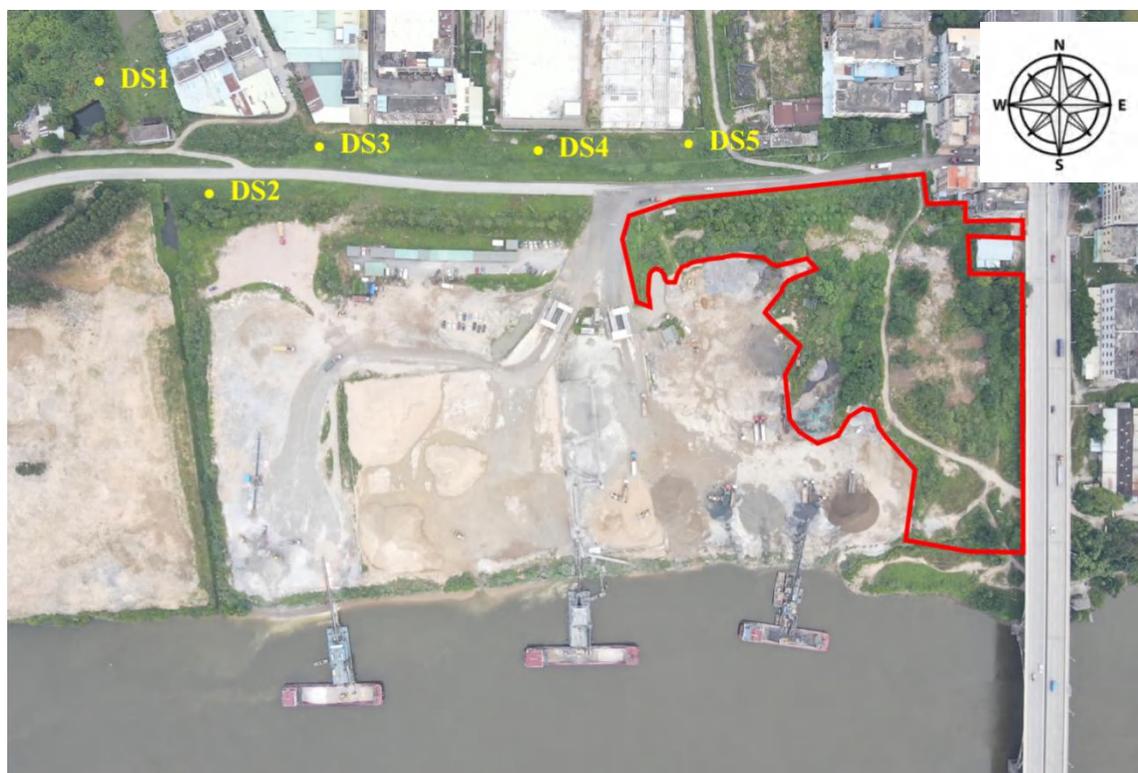
图 5-12 新洲地块外围区域对照土壤采集点位图

根据现场实际调查情况，采用 40 m×40 m 网格系统布点法，共布设 16 个土壤采样点。对于固废填埋层以下的岩芯，按照岩芯实际情况，表层 0~50cm 采集一个土壤样品，之后每隔 1 m 采集 1 个土壤样品，拟设置取样分层情况为：0~50cm、50~150cm、250~350cm、350~450cm、450~550cm、550~650cm、650~750cm、750~850cm、850~950cm。此外，在未受本次事件明显影响的区域布设 5 个土壤对照点位，每个点位采集 1 个表层样品。样品编号分别记为 S1-1~S1-7、S2-1~S2-8、S3-1~S3-7、S4-1~S4-8、S5-1~S5-9、S6-1~S6-9、S7-1~S7-8、S8-1~S8-10、S9-2~S9-4、S10-1~S10-6、S11-2~S11-6、S12-1~S12-7、S13-1~S13-9、S14-1~S14-9、S15-1~S15-8、

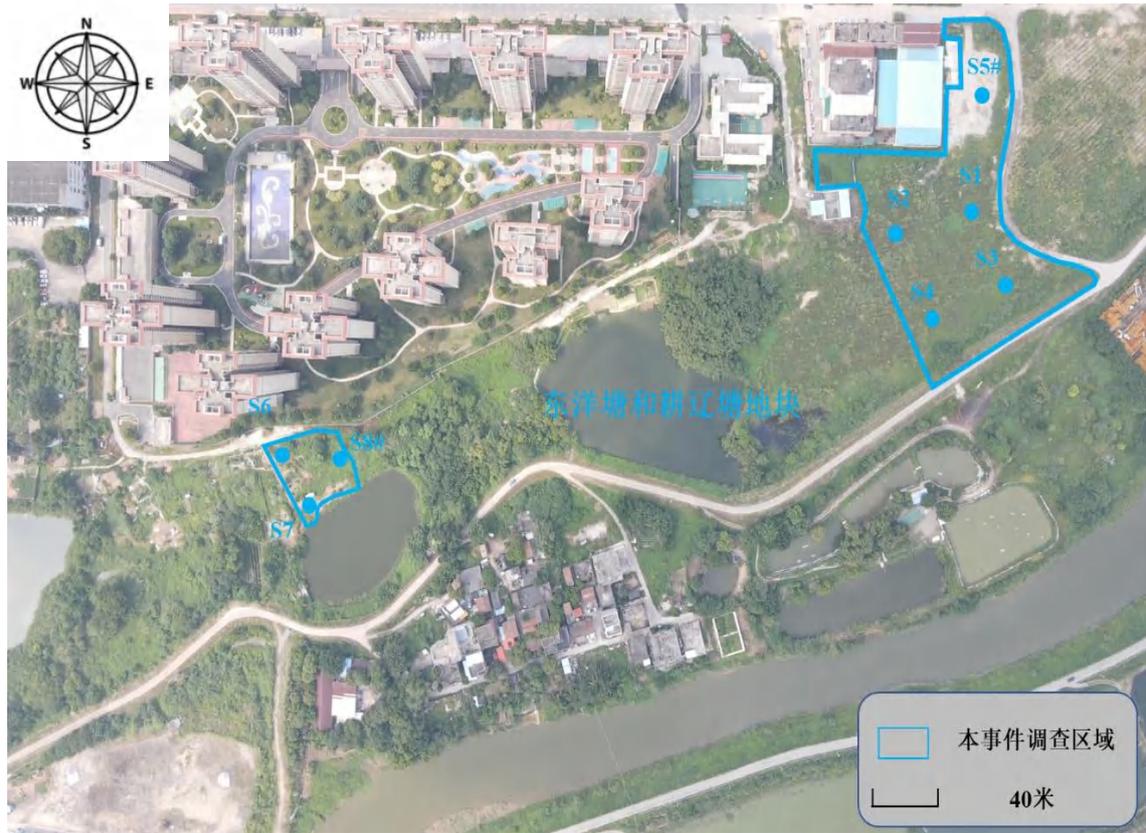
图 5-13 东洋塘和耕辽塘地块范围内土壤采集点位图

根据现场实际调查情况，采用 40 m×40 m 网格系统布点法，共布设 8 个土壤采样点。对每个点位的杂填土，按照岩芯实际情况，每 1 m 采集 1 个杂填土样品。对于固废或杂填土以下的岩芯，拟设置取样分层情况为 0~50cm、50~150cm、250~350cm、350~450cm、450~550cm、550~650cm、650~750cm、750~850cm、850~950cm、950~1050cm。此外，在未受本次事件明显影响的区域布设 5 个土壤对照点位，每个点位采集 1 个表层样品。本次事件土壤污染调查共采集 73 个土壤样品和 5 个土壤对照样品（均不包括质控样品）。

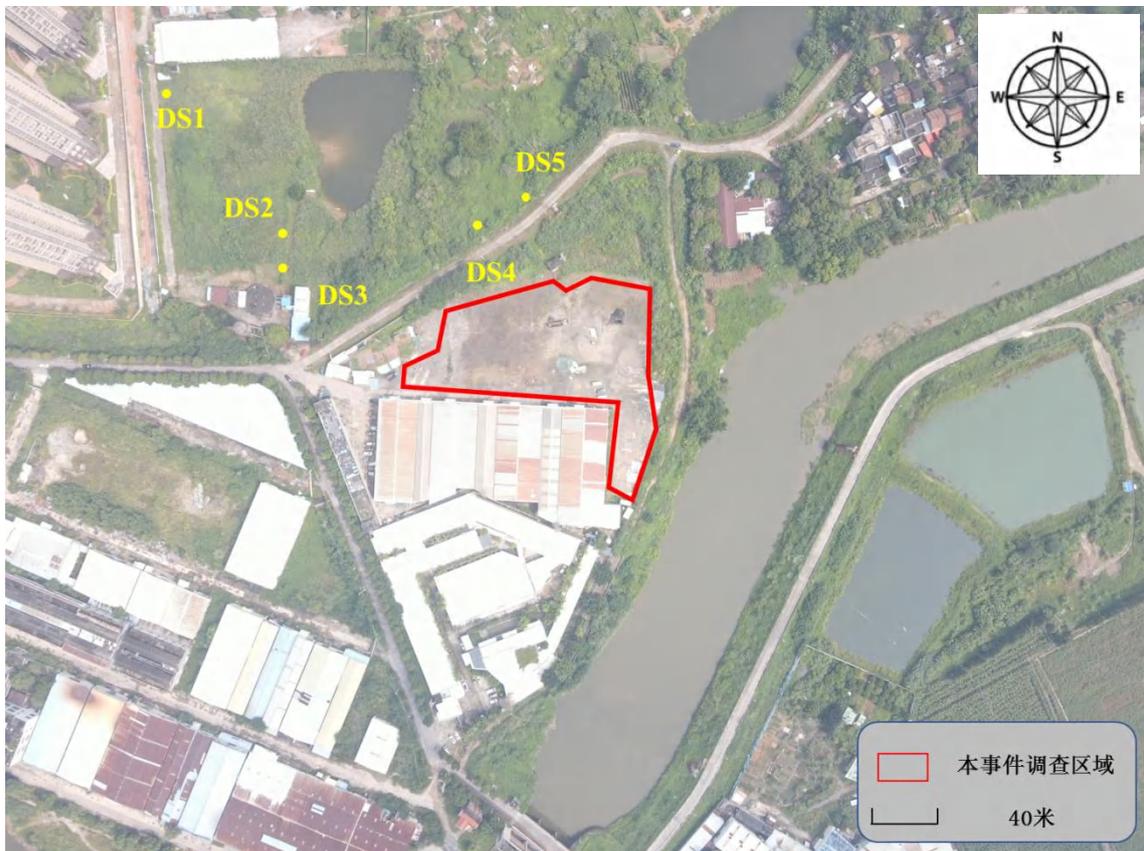
图 5-18 三角塘地块外围区域对照土壤采集点位图

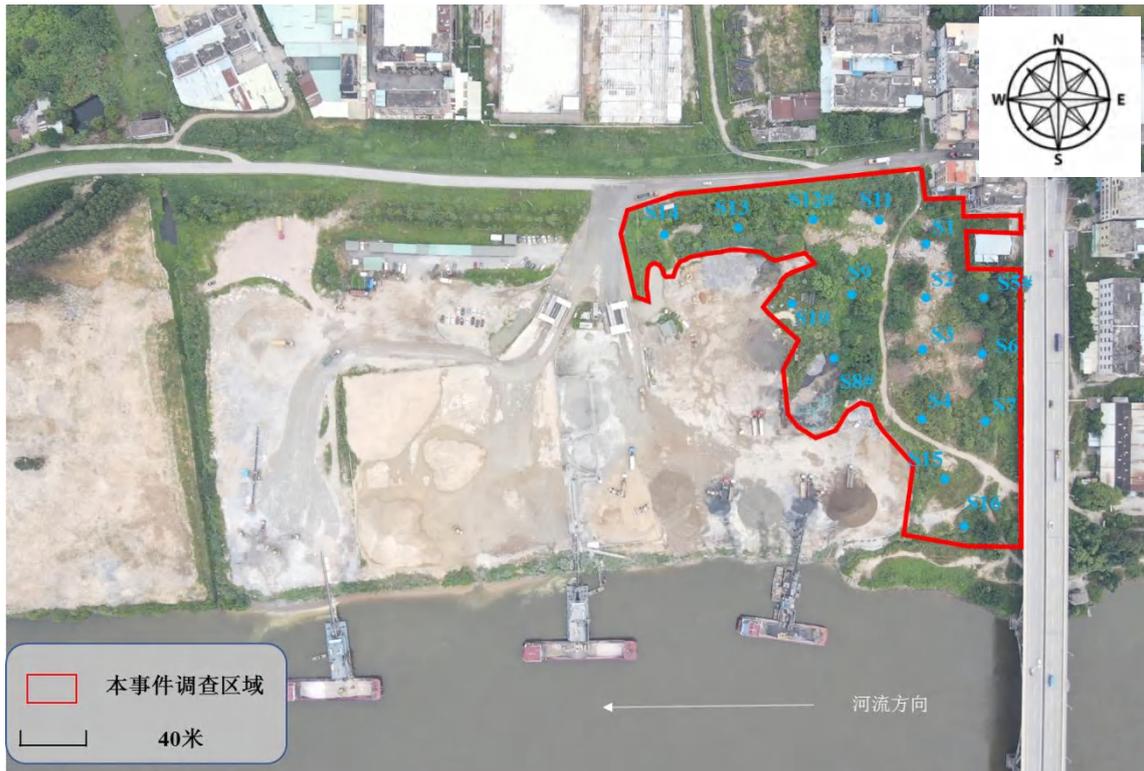
图 5-19 新洲地块范围内地下水点位 (S5#、S8#、S12#) 图

为核实本起事件对区域内地下水环境的影响，2021 年 10 月 6 日，我院委托具有 CMA 认证资质的检测机构广东实朴检测服务有限公司按照《生态环境损害鉴定评估技术指南 环境要素 第 1 部分：土壤和地下水》（GB/T 39792.1-2020）等相关规范开展事件区域地下水样品采集，并依据国家现行相关标准和技术规范对样品进行实验室分析测定。本次评估在新洲地块场内共设置 3 个地下水采集点，编号为 S5#、S8#、S12#（即与土壤相同编号点位一致），在外围调查区域设置 3 个地下水调查点位，编号为 DW1~DW3。每个点位采集 1 个地下水样，总共采集 6 个地下水样（不包括质控样品）。

查阅《广东省地下水功能区划》（粤水资源〔2009〕19 号）可知，本次事件区域地下水环境属于分散式开发利用区，其地下水功能区保护目标为“开采水位降深控制在 5-8 m 以内”，属于 III 类水体。新洲地块内的地下水样品中 S5#、S8#和 S12#的 pH、高锰酸盐指数、氨氮等污染物检测值均存在超过《地下水质量标准》（GB/T 14848-2017）中规定的 III 类标准的现象，高锰酸盐指数超标 0.13~0.93 倍，氨氮超标 0.57~3.0 倍，其它指标检测值均远小于《地下水质量标准》（GB/T 14848-2017）中规定的 III 类标准限值。

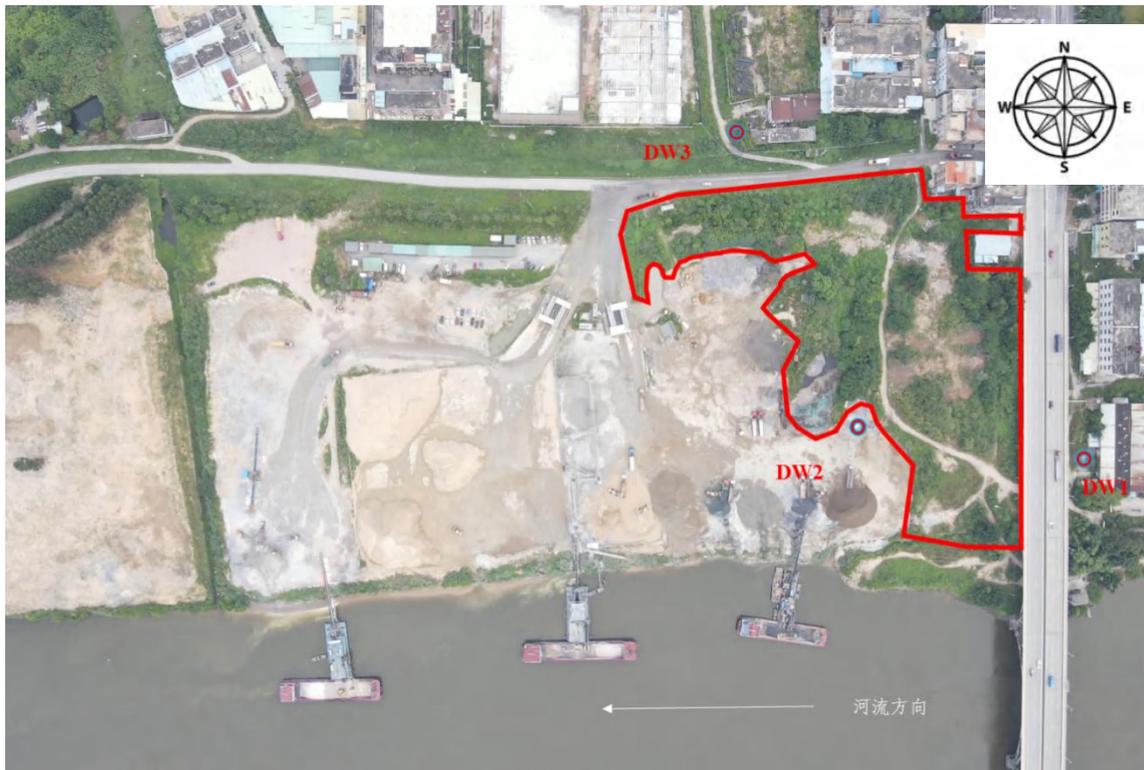
图 5-20 新洲地块外围区域地下水点位 (DW1~DW3) 图

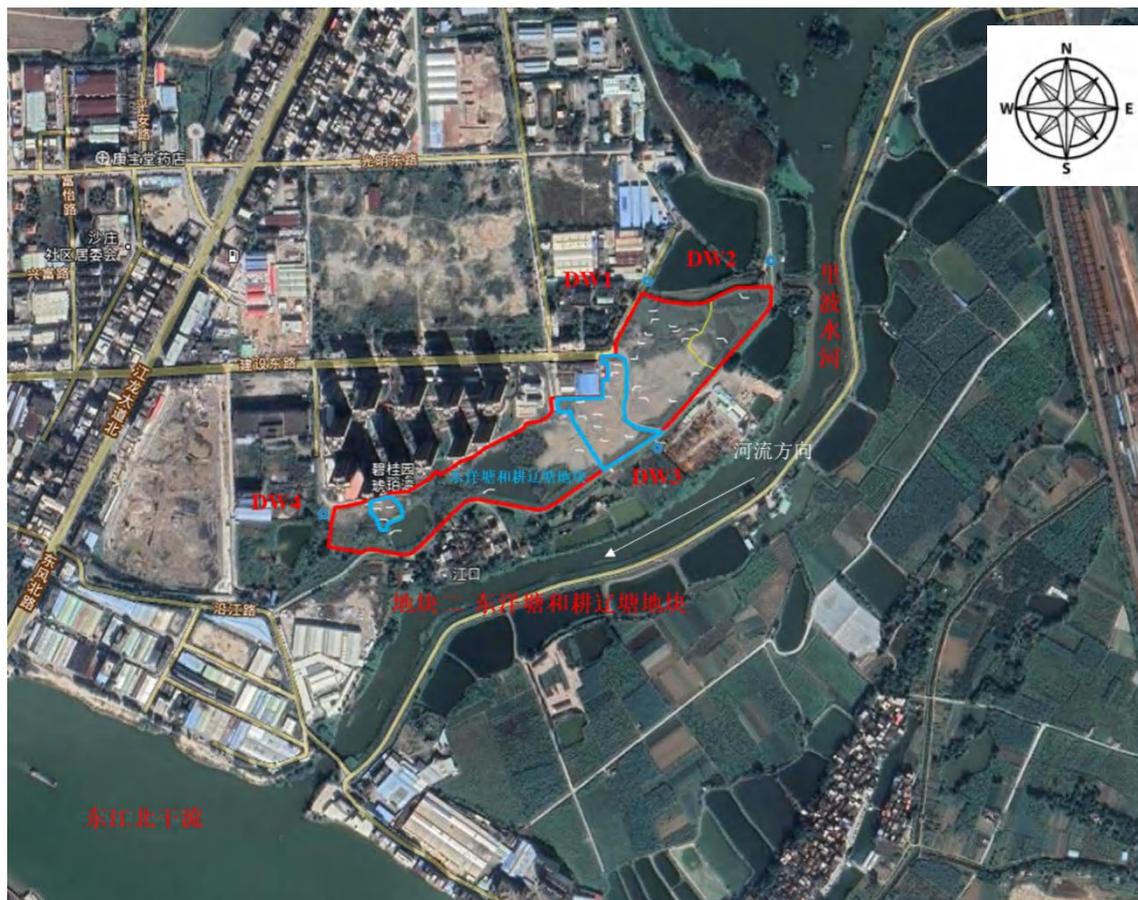
图 5-22 东洋塘和耕辽塘地块外围区域地下水点位 (DW1~DW4)

为核实本起事件对区域内地下水环境的影响，2021年10月18日~10月19日，我院委托具有CMA认证资质的检测机构广东实朴检测服务有限公司按照《生态环境损害鉴定评估技术指南 环境要素 第1部分：土壤和地下水》（GB/T 39792.1-2020）等相关规范开展事件区域地下水样品采集，并依据国家现行相关标准和技术规范对样品进行实验室分析测定。本次评估在东洋塘和耕辽塘地块场内共设置4个地下水采集点，其中A区布设2个地下水采集点，编号为S5#、S8#、（即与土壤相同编号点位一致），B区布设2个地下水采集点，编号为S9#、S12#、（即与土壤相同编号点位一致）。另外，在外围调查区域设置4个地下水调查点位，编号为DW1~DW4。每个点位采集1个地下水样品，总共采集8个地下水样（不包括质控样品）。

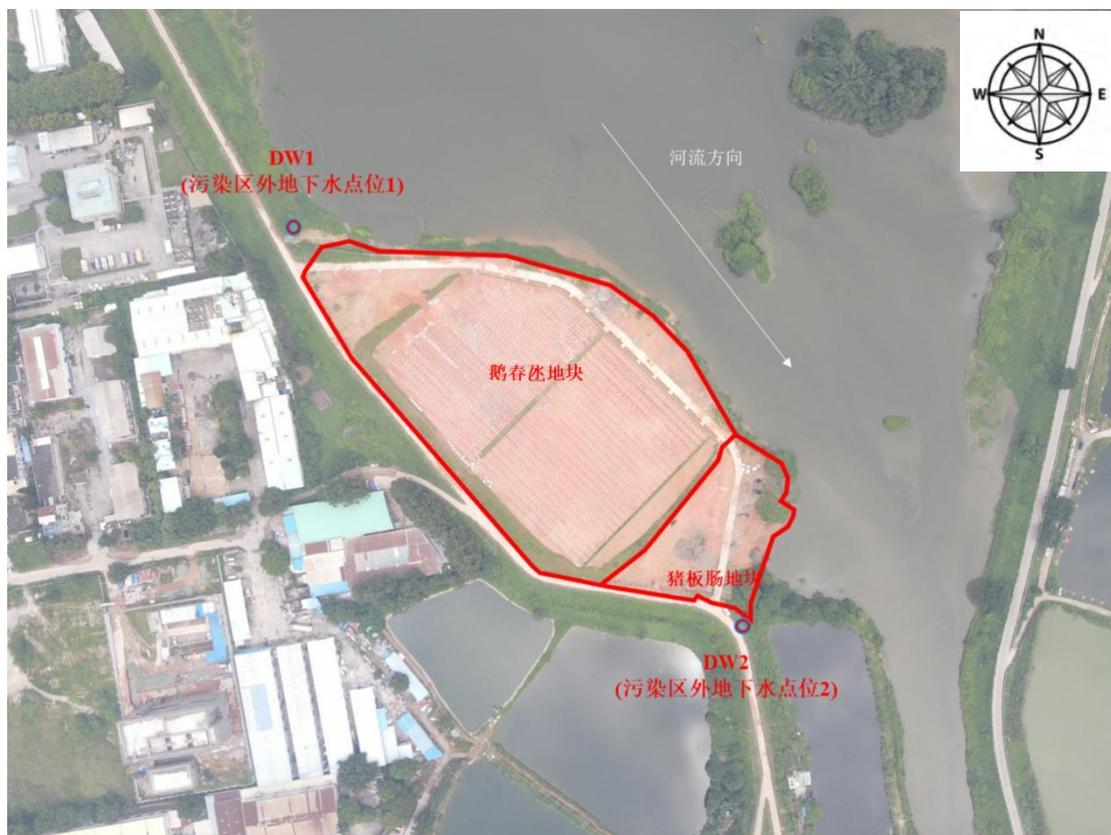
图 5-24 场外地下水点位 (DW1、DW2) 图

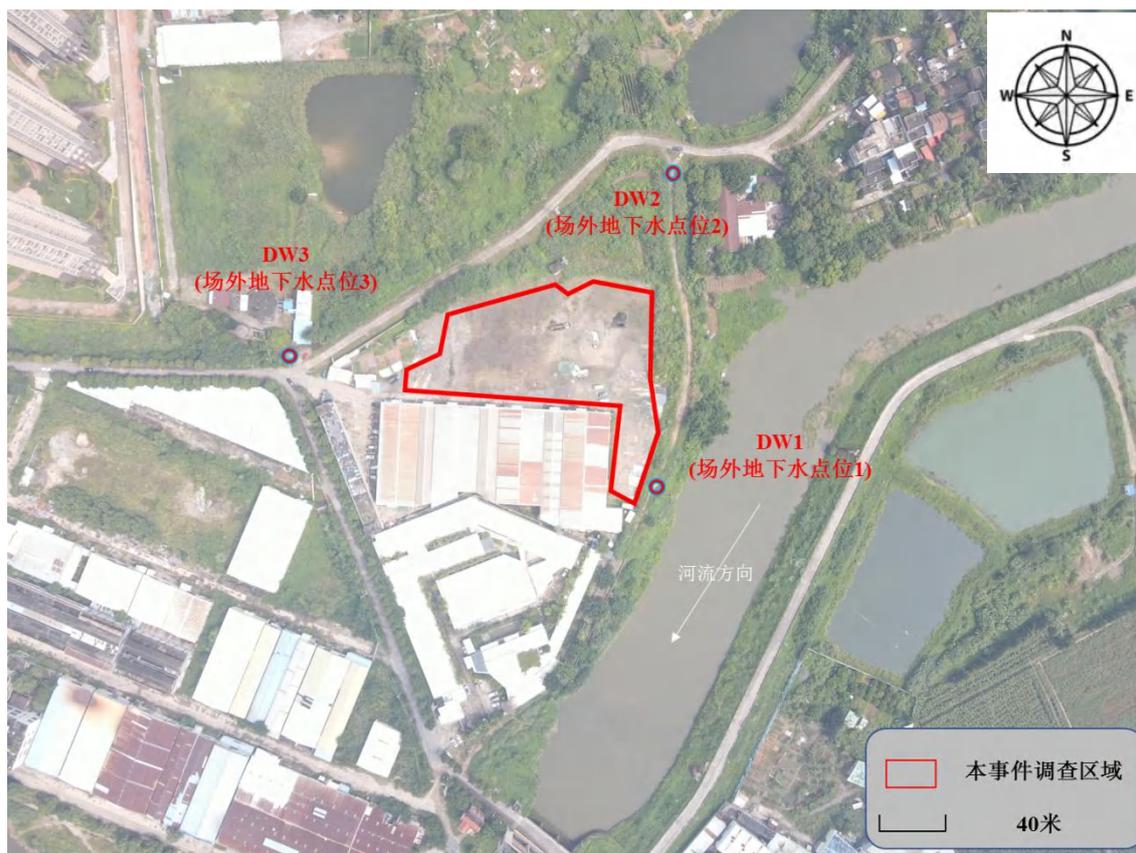
图 5-26 三角塘地块外围区域地下水点位（DW1~DW3）图

为核实本起事件对区域内地下水环境的影响，2021年9月28日-9月29日，我院委托具有CMA认证资质的检测机构广东实朴检测服务有限公司按照《生态环境损害鉴定评估技术指南 环境要素 第1部分：土壤和地下水》（GB/T 39792.1-2020）等相关规范开展事件区域地下水样品采集，并依据国家现行相关标准和技术规范对样品进行实验室分析测定。本次评估在三角塘地块场内共设置3个地下水采集点，编号为S2#、S8#、S10#（即与土壤相同编号点位一致），在外围调查区域设置3个地下水调查点位，编号为DW1~DW3。每个点位采集1个地下水样，总共采集6个地下水样（不包括质控样品）。

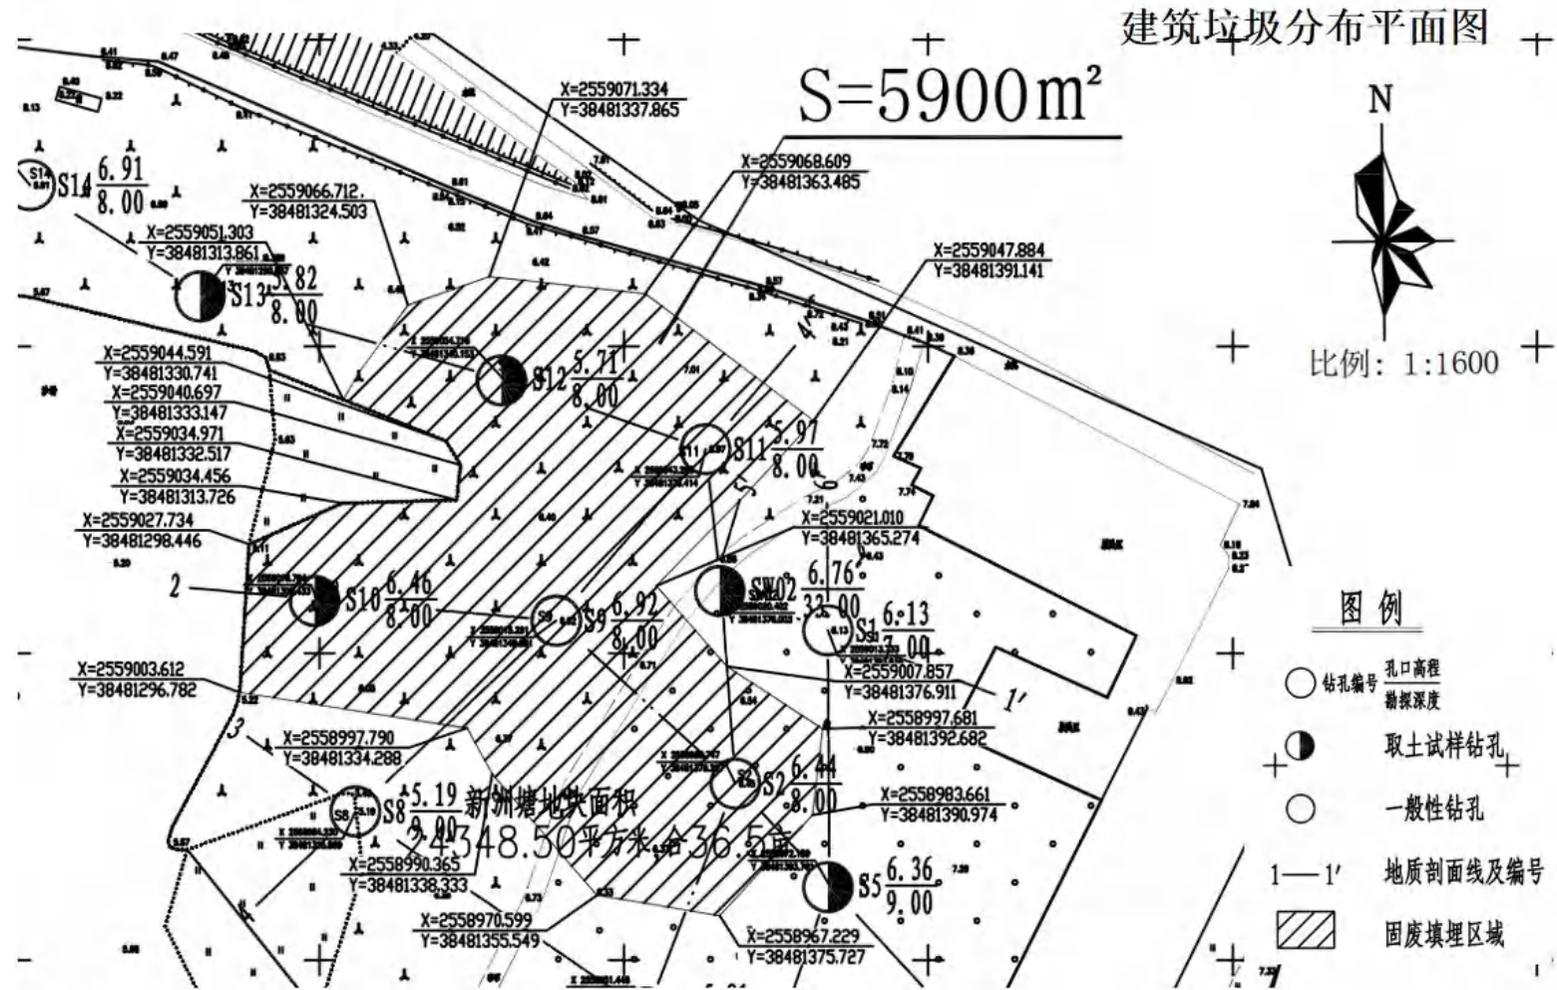
分区编号	填土层总体积 (m ³)	素填土（覆盖土）(m ³)	一般固体废物（建筑垃圾）(m ³)
红线范围	53796	37984	15812
备注	/	平均厚度 1.56m	平均厚度 2.68m

根据调查结果，各类固体废物分层范围图见下示意图。

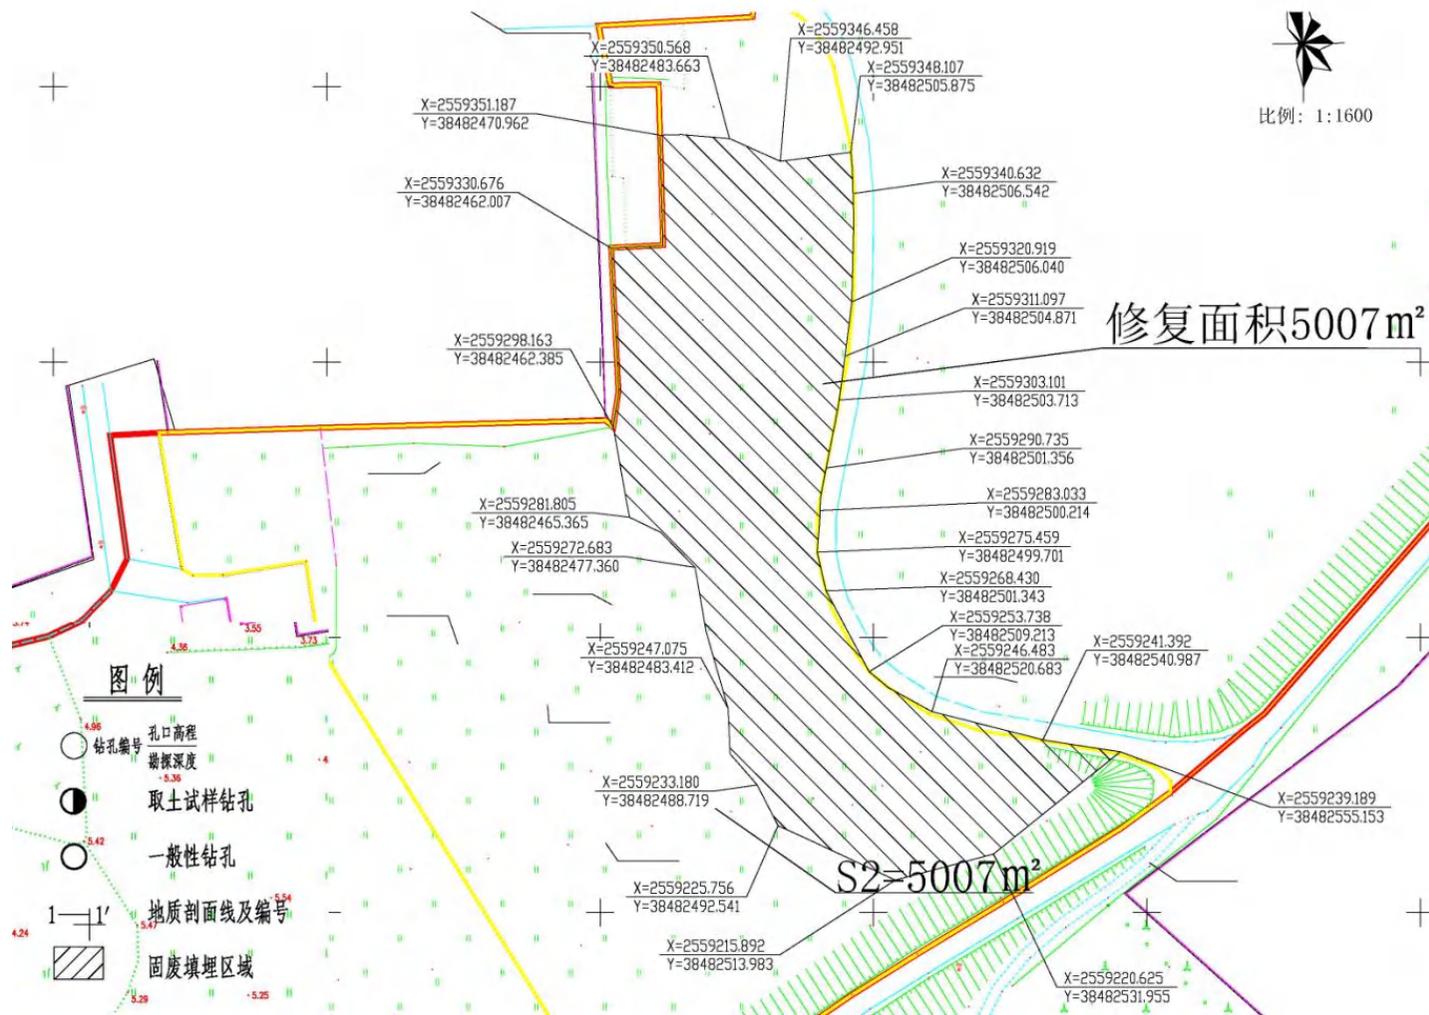
图 5-28 建筑垃圾分布图

分区	投影面积	厚度范围	平均厚度	体积（m ³ ）
建筑垃圾	5007	1.50~3.70	2.33	11666

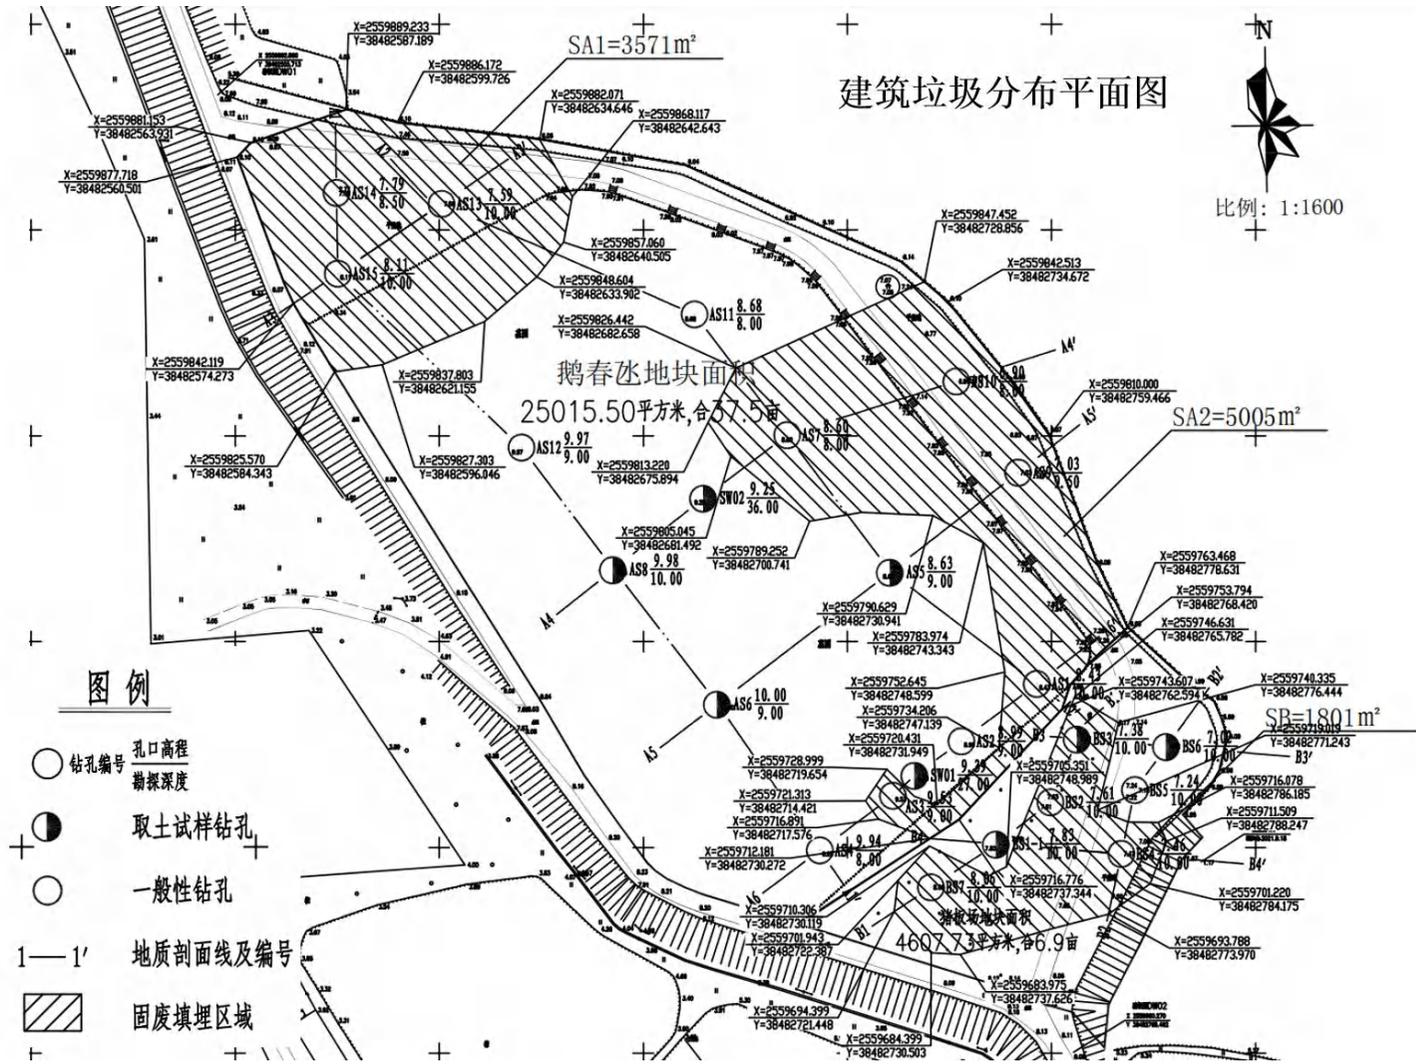
图 5-30 建筑垃圾填埋分布图

本地块填埋物主要为建筑垃圾，共计填埋 25305 m³，根据《增城区石滩镇地块三鹅春氹、猪板肠地块被倾倒固体废物填埋量勘察报告》，填埋区的建筑垃圾平均密度为 1.474t/ m³，共计填埋 37300 吨。根据现场钻孔情况，建筑垃圾中工程渣土和砖块碎石各占一半，根据《建筑垃圾处理技术标准》（CJJT 134-2019）中对于建筑垃圾的分类，本项目建筑垃圾主要分为工程渣土和拆除垃圾两类。

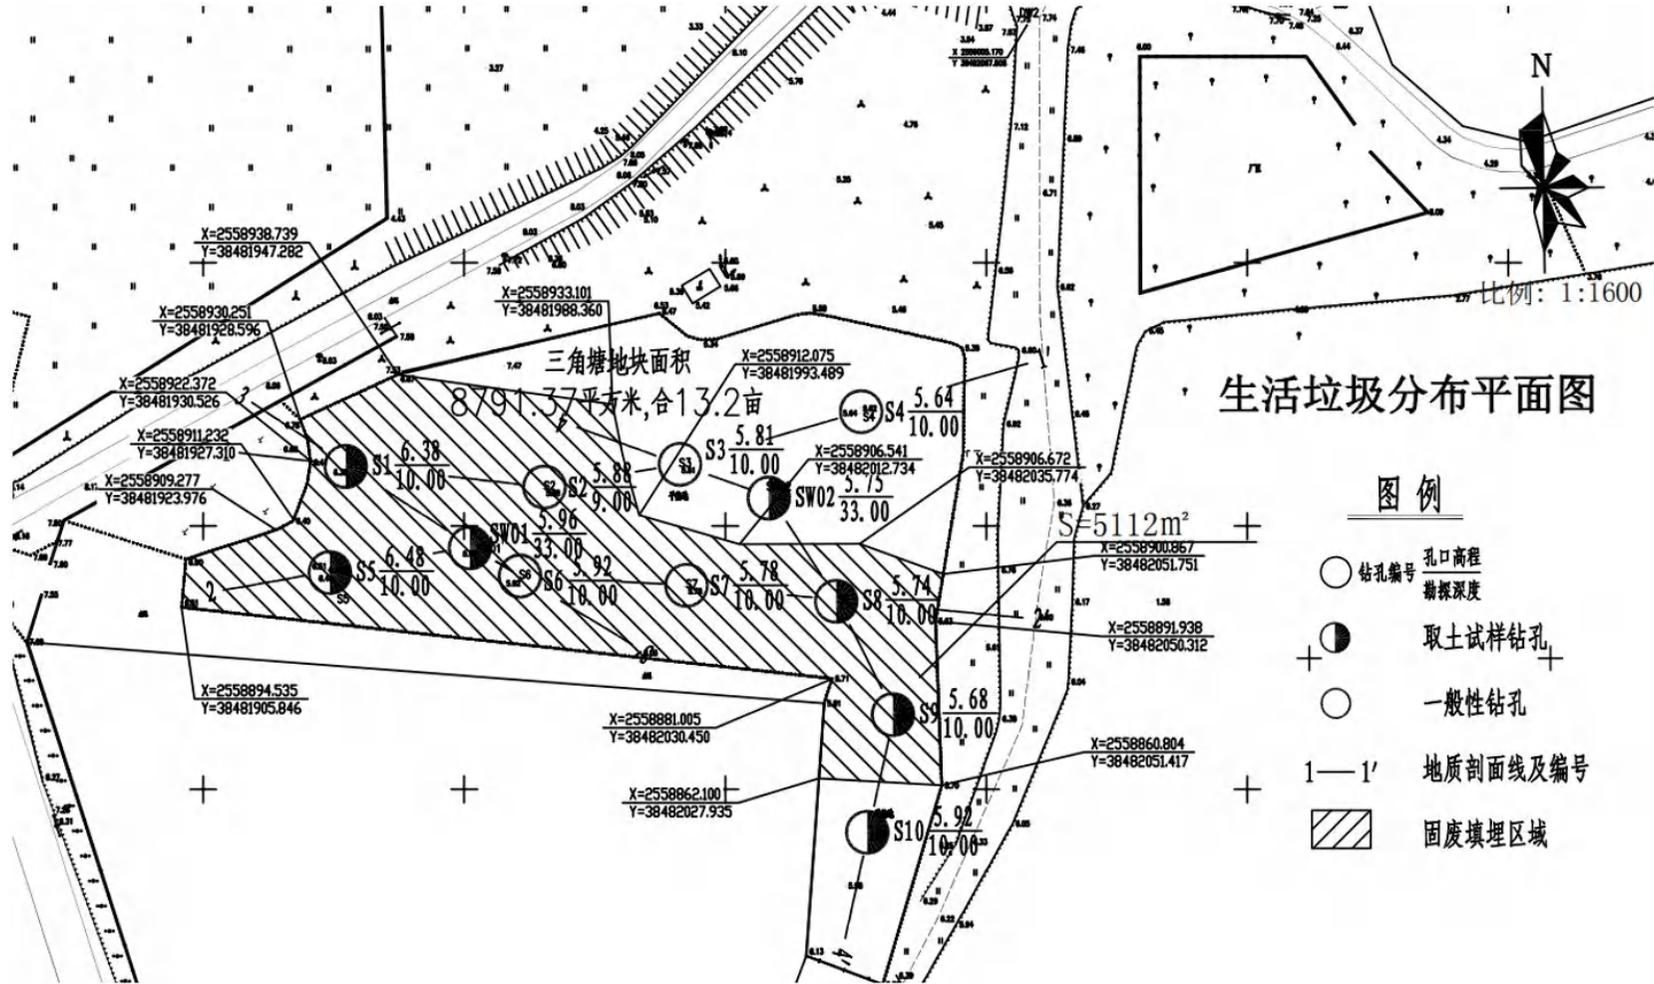
图 5-32 生活垃圾填埋分布图

本地块生活垃圾填埋平均深度为 2.95 米，填埋面积为 5122 m²，填埋区域示意图及拐点坐标如下。

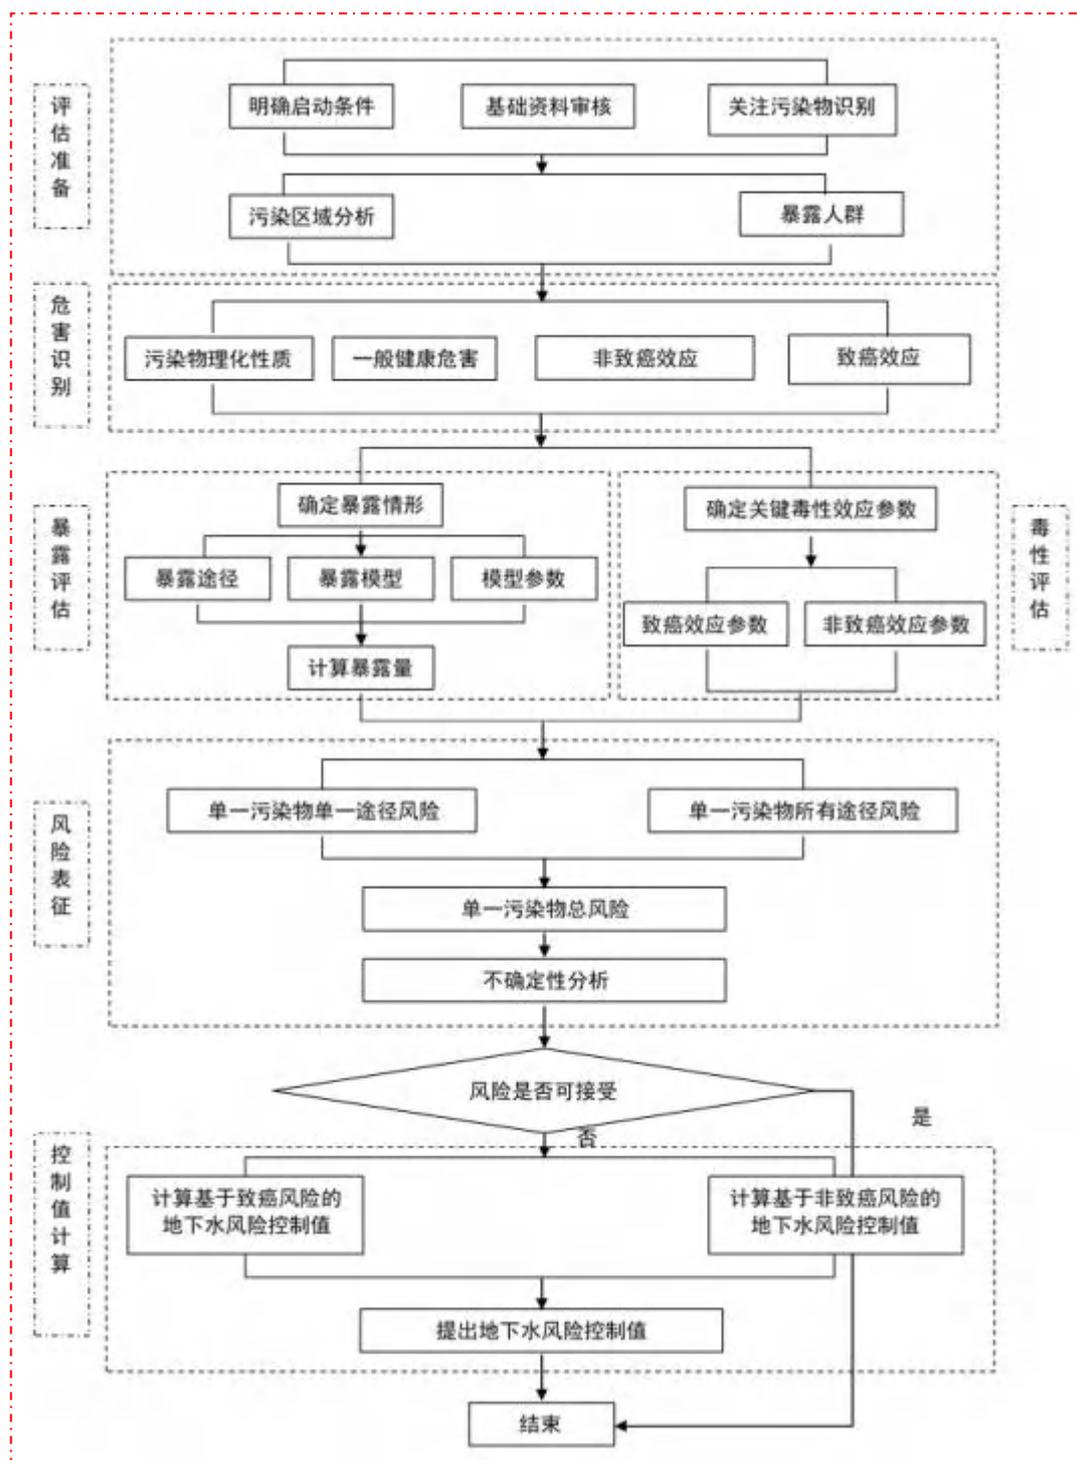
图 5-36 地下水污染健康风险评估工作程序

结合地块未来利用规划，根据《地下水污染健康风险评估工作指南》（环办土壤函〔2019〕770号）内容针对地块内地下水的污染物开展人体健康风险评估工作。具体地下水污染健康风险评估工作程序如下图所示。

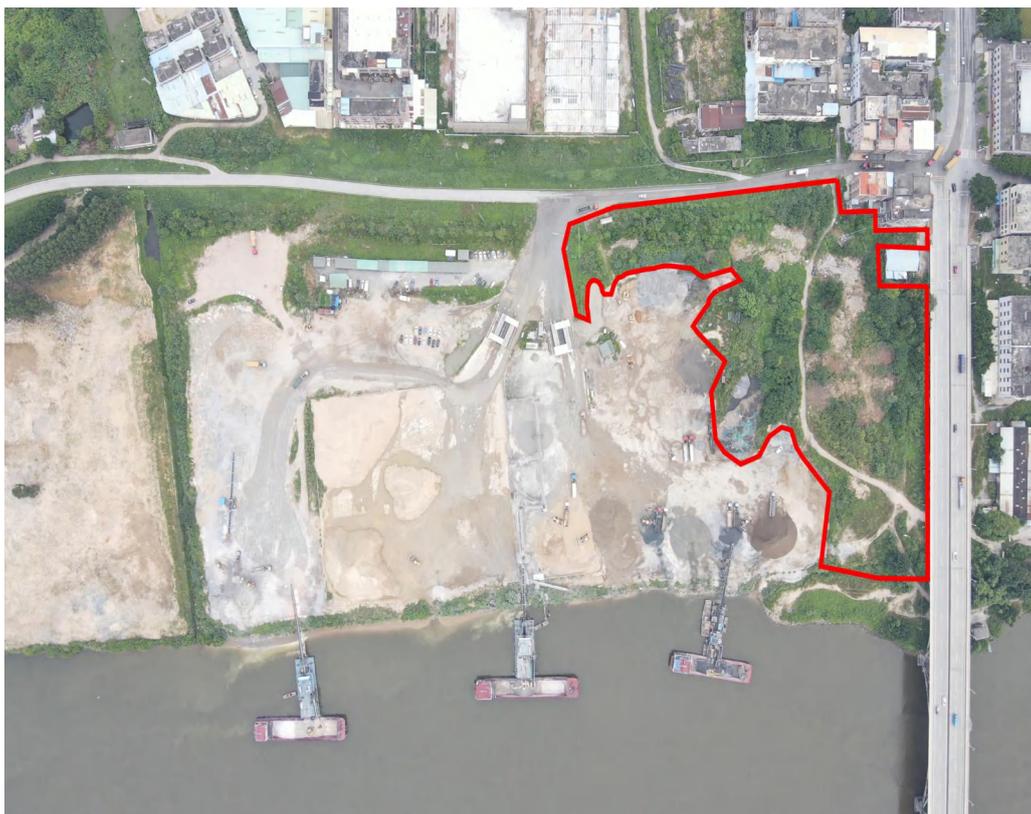
新洲地块位于珠江三角洲东江流域的冲洪积层堆积区，多为耕植区和人类居住稠密区，地势平坦。新洲地块的地形平整，地表高程在 4.50~6.90m 之间，地势较平坦利于开挖施工。本地块在增城区石滩镇下围村增城三江码头西南侧的空地，用作沙场，北侧有针织企业和农居点。地块内修复用电、用水来源获取较容易。

图 5-38 新洲地块现状图

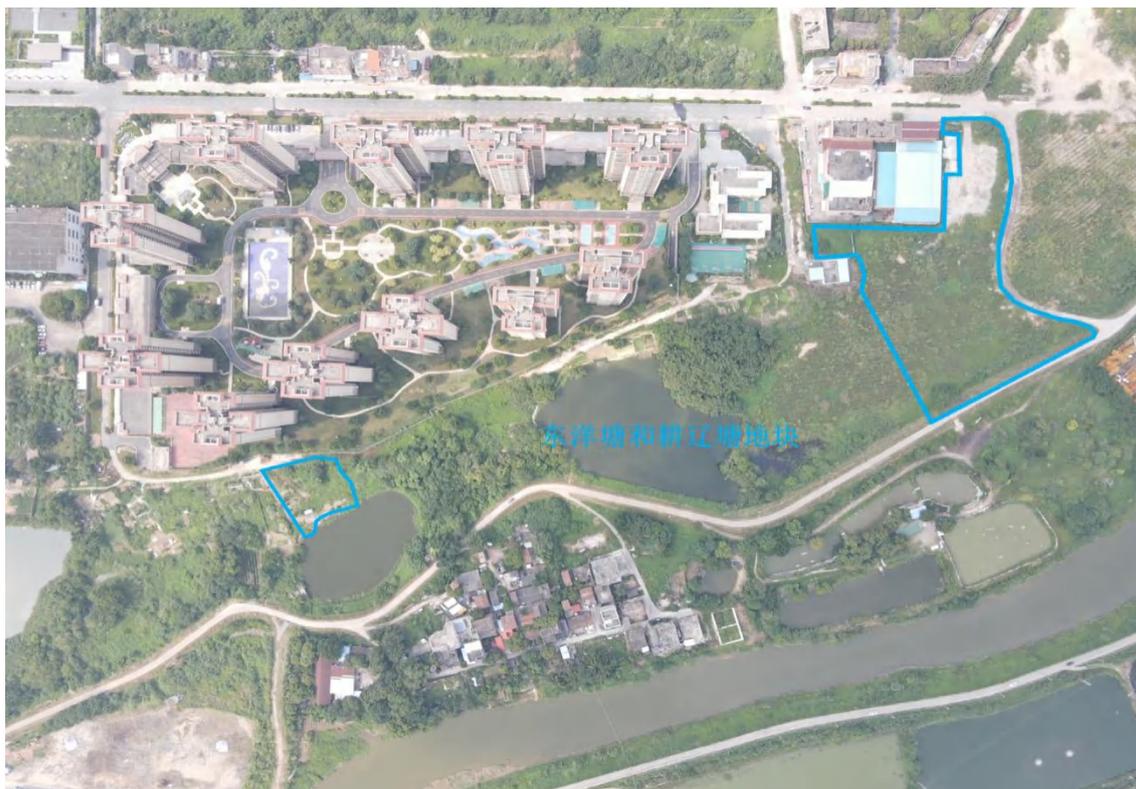
地块位于珠江三角洲东江流域的冲洪积层堆积区，多为耕植区和人类居住稠密区，地势较平坦利于开挖施工。东洋塘、耕辽塘地块北侧为碧桂园琥珀湾住宅小区和广州市增城增达服装绣花厂等制造工厂，地块内修复用电、用水来源获取较容易。

图 5-39 东洋塘、耕辽塘地块现状图

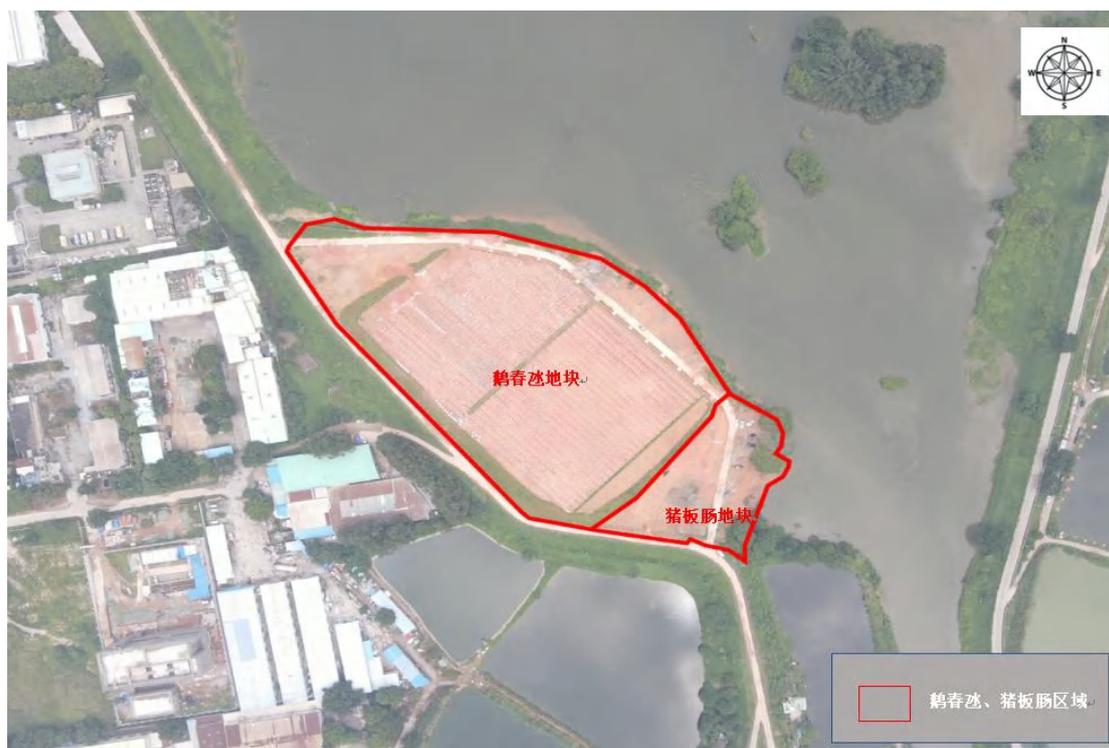
鹅春丞、猪板肠地块位于珠江三角洲东江流域的冲洪积层堆积区，多为耕植区和人类居住稠密区，地势平坦。鹅春丞、猪板肠地块的地形平整，地表高程在6.90~10.00m之间，地势较平坦利于开挖施工。地块西侧为农居点和工业区，地块内修复用电、用水来源获取较容易。

图 5-40 鹅春氹、猪板肠地块现状图

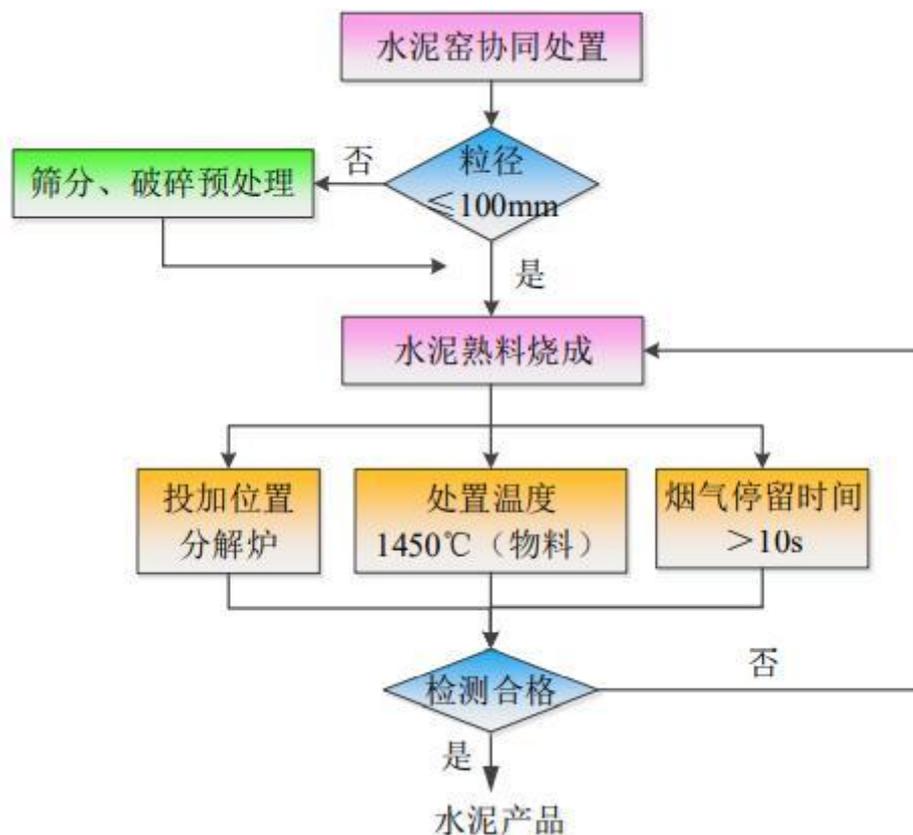
图 5-44 水泥窑协同处置工作流程

修复施工前，先对场内污染土进行危废鉴定，待鉴定不存在危废后开展对本项目的回填粉土、粘性土、高浓度污染土采用外运水泥窑协同处置。主要工艺流程如下图所示。

将现场污染土壤进行清理后，密闭运输至水泥厂。污染土壤在水泥厂的污染土壤储存车间进行储存，再将进厂的污染土进行破碎、筛分和预均化等预处理，预处理后粒径大于 100mm 的进行冲洗，收集废水处理，粒径小于 100mm 的预处理后的土壤按一定的比例输送至水泥窑的特定加料点，在水泥的高温烧成过程中实现污染土的协同处置。

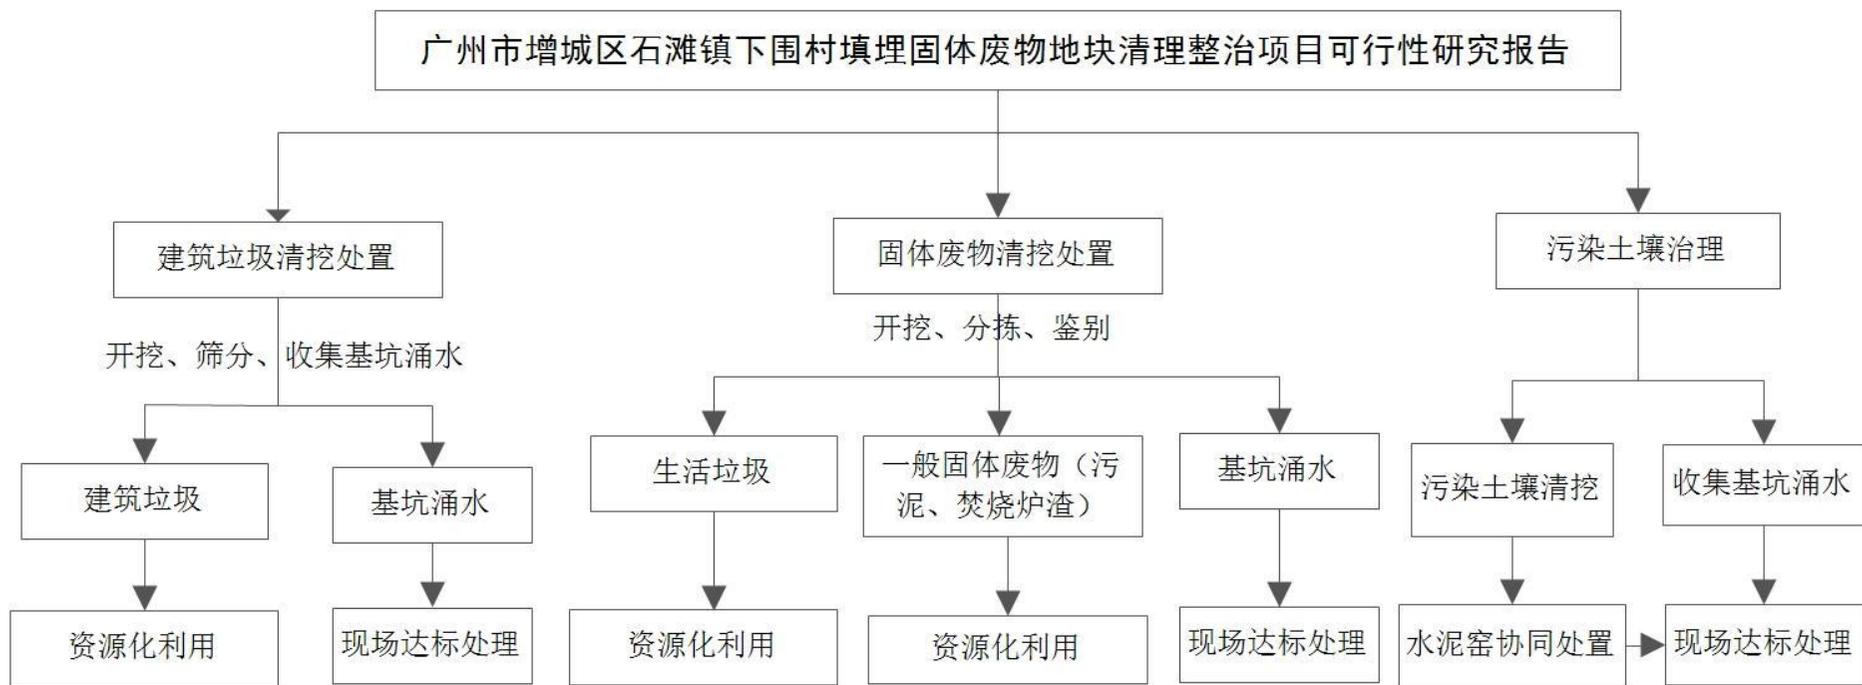
图 5-48 本项目整治总体技术路线

从技术、环境、社会以及经济指标等方面，对本项目不同地块的不同类别填埋物整治技术路线如下图：

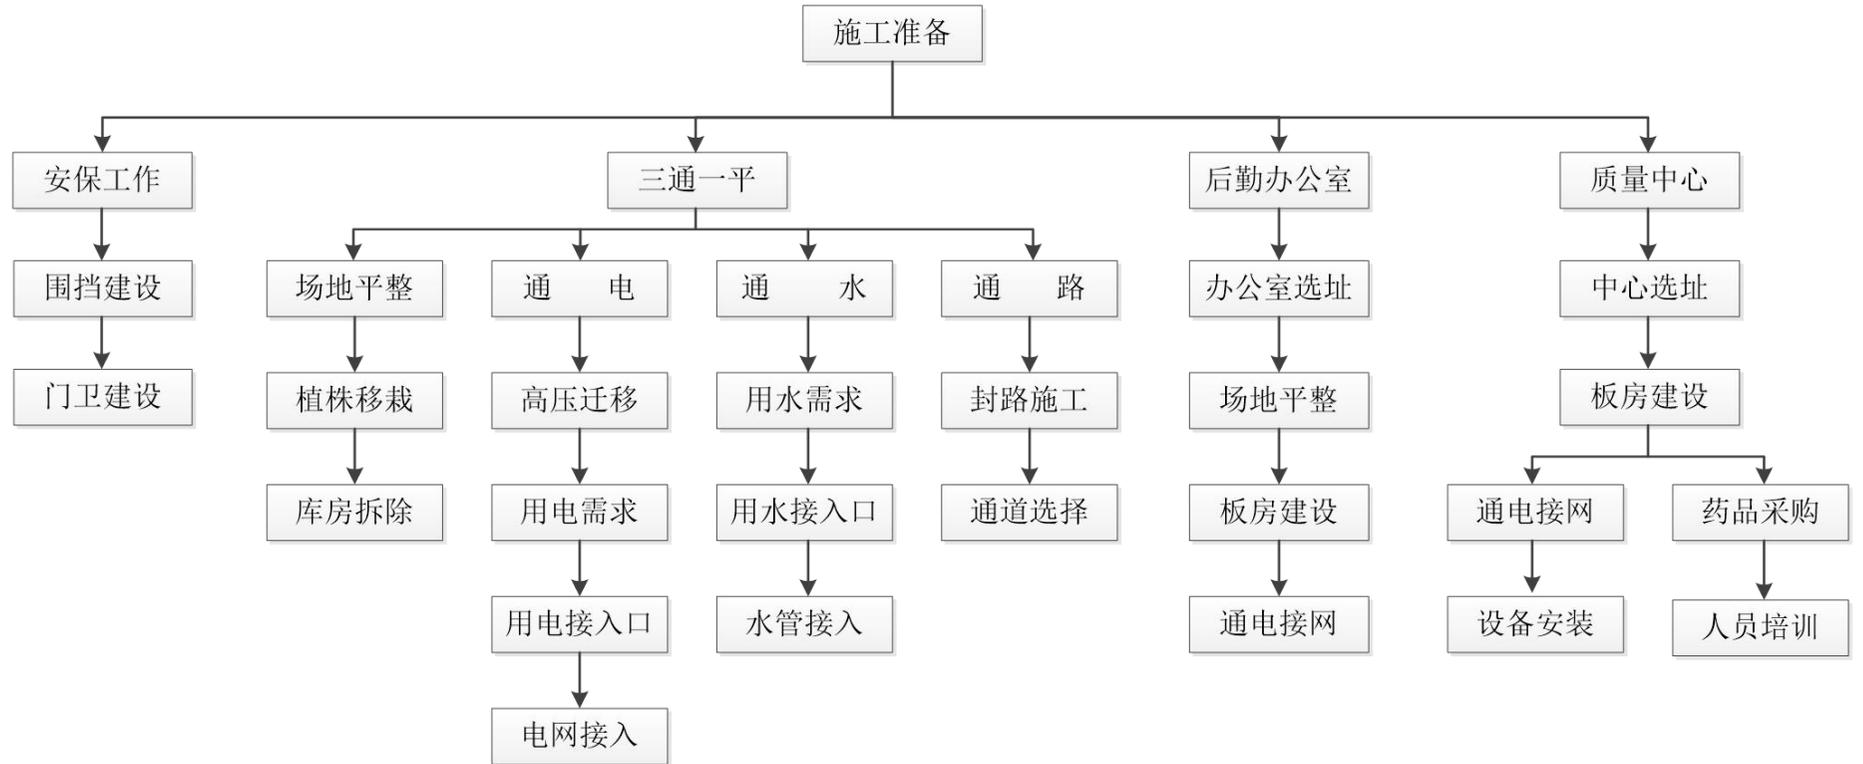
图 5-49 施工准备流程图

施工准备是项目顺利开展的前期准备工作，主要包括：安保工作、三通一平、后勤办公场所的建设。

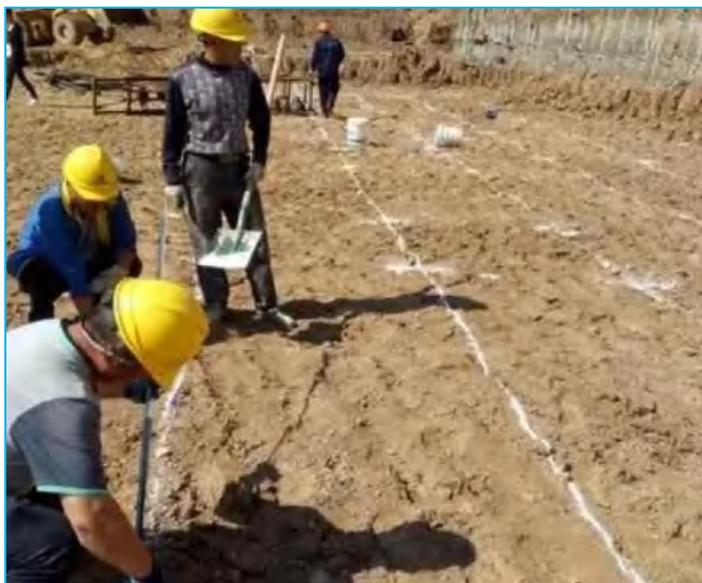
图 5-50 测量放线现场示意图

依据损害鉴定调查的结果中确定固废填埋去及污染土壤区域的拐点坐标,使用水准仪或卷尺确认端点点位,插旗立杆。用白灰撒出边界线,确定开挖的边界线及异位施工区域。
