广州市增城区石滩镇下围村填埋固体 废物地块清理整治项目

可行性研究报告

编制单位: 广东省环境科学研究院

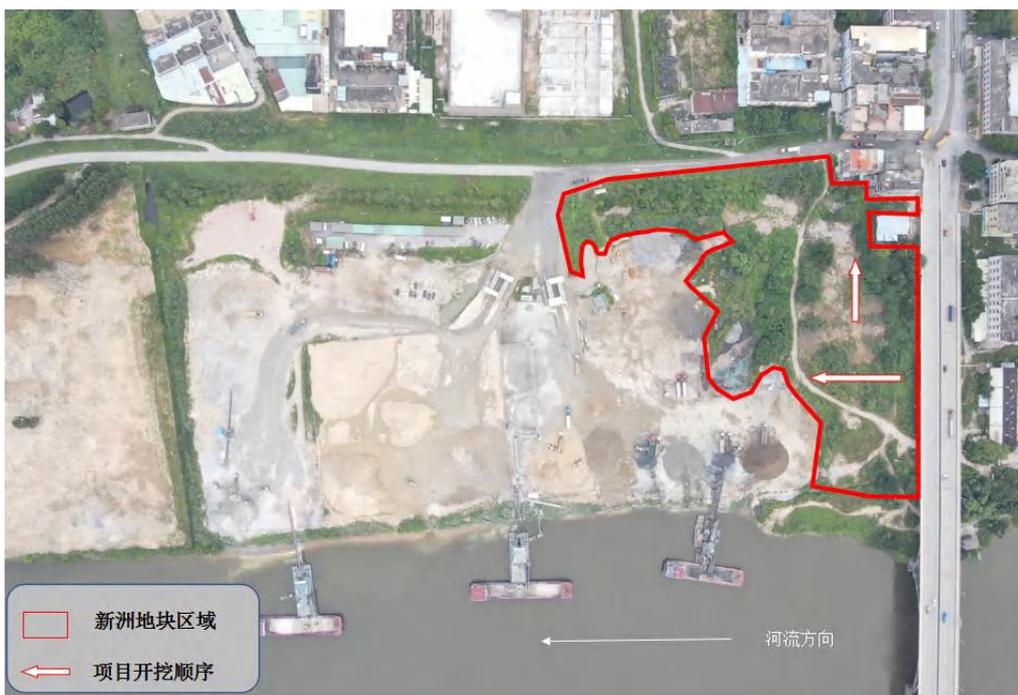
新洲地块清挖转运空间上按照由里向外，由东向西的方向进行开挖，开挖施工过程中留出施工便桥和便道，方便土方的运输。开挖过程将土壤及固体废物分开堆存。土方开挖空间开挖顺序图如下图所示。

(新洲地块开挖顺序)

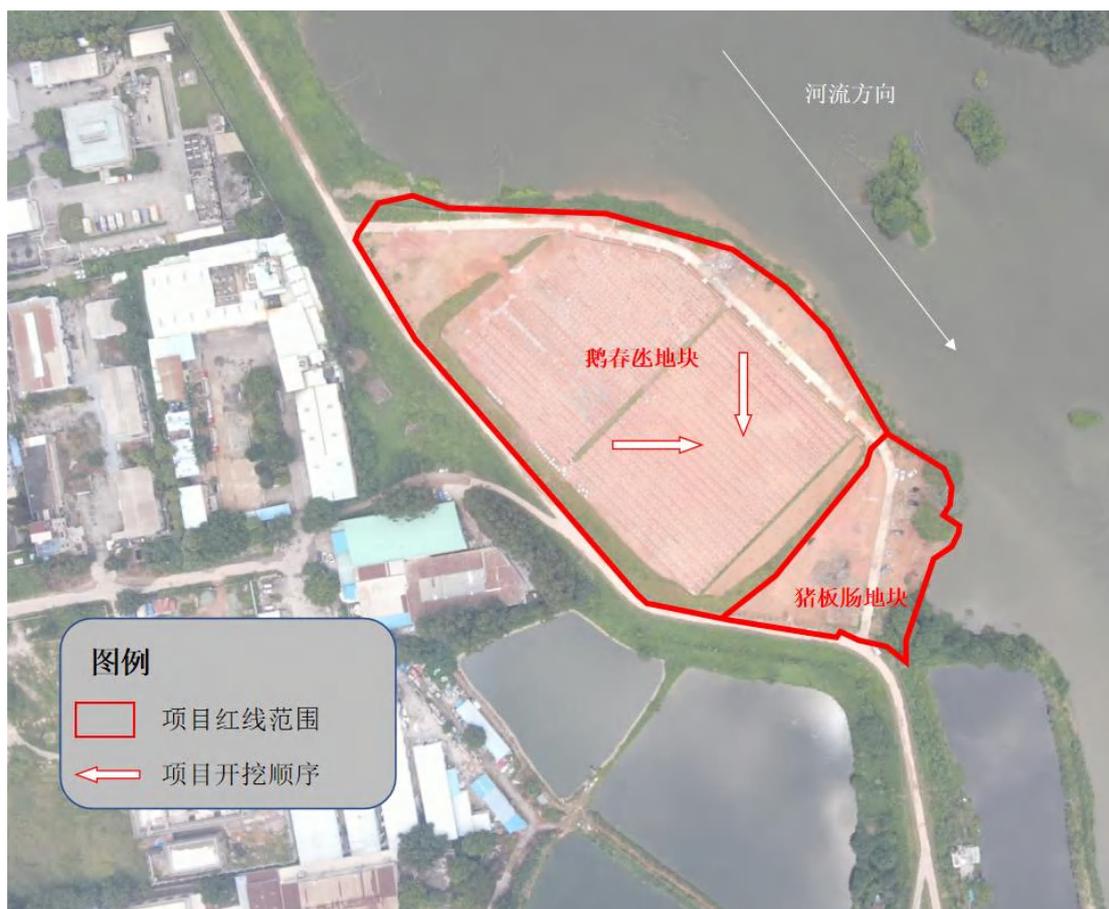
鹅春氹、猪板肠地块区域填埋废物种类多，分布较复杂，根据各类污染物的特征及危害性，总体按照先一般固体废物—生活垃圾—污染土壤的顺序进行清挖，清挖转运空间上按照由里向外，由西向东的方向进行开挖，开挖施工过程中留出施工便桥和便道，方便土方的运输。开挖过程中需要进行基坑变形监测，保证施工开挖中的安全。土方开挖空间开挖顺序图如下图所示。

(鹅春氹、猪板肠地块开挖顺序)

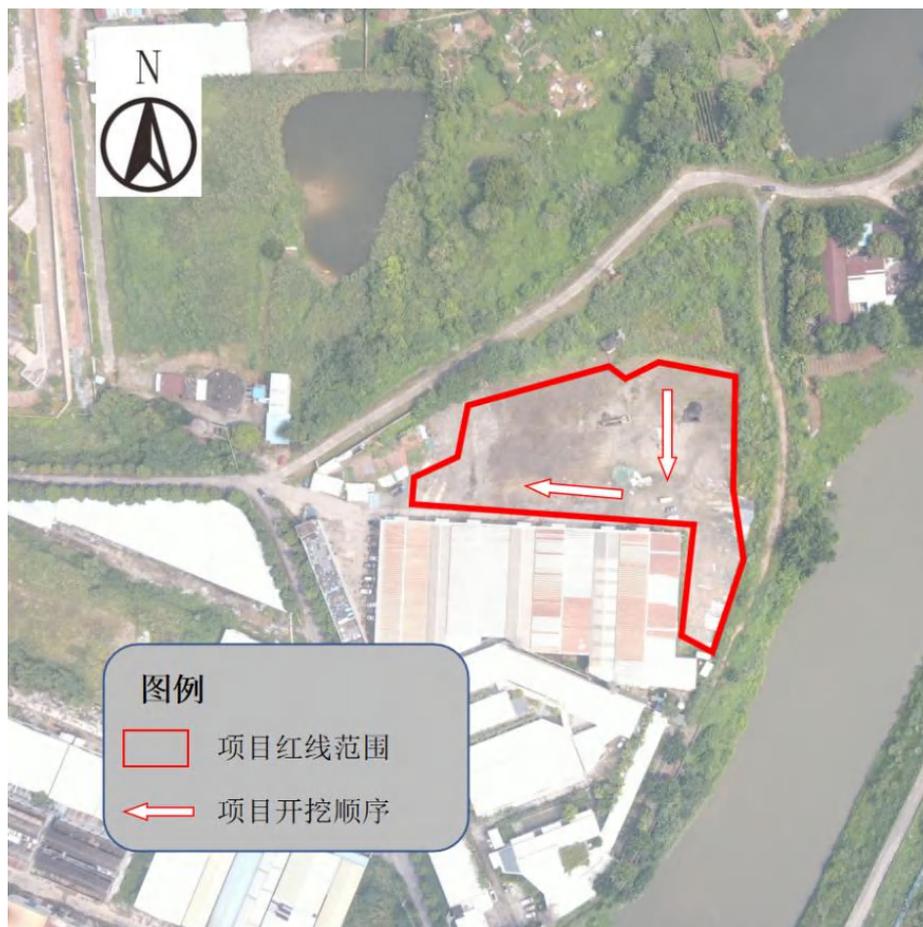
三角塘地块区域填埋废物种类多，分布较复杂，根据各类污染物的特征及危害性，总体按照先一般固体废物—生活垃圾—污染土壤的顺序进行清挖，清挖转运空间上按照由里向外，由东向西的方向进行开挖，开挖施工过程中留出施工便桥和便道，方便土方的运输。开挖过程中需要进行基坑变形监测，保证施工开挖中的安全。土方开挖空间开挖顺序图如下图所示。

(三角塘地块开挖顺序)

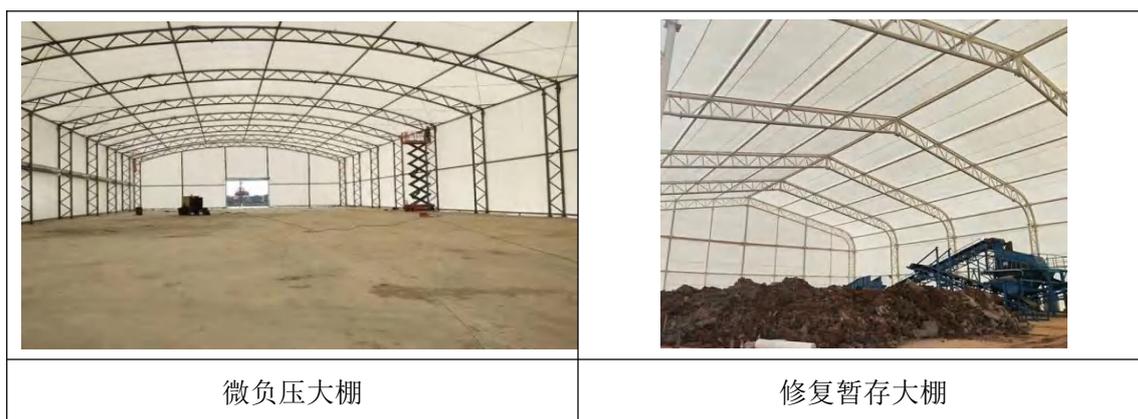
拟根据各类污染物质的类型，参照相关的技术导则和规范进行固体废物和污染土壤的暂存工作。针对一般工业固废贮存严格按照《一般工业固体废物贮存、处置场污染控制标准》（GB18599-2001）的要求执行。针对该项目特点，开挖出的污染物质（固体废物及污染土壤）运出场外前需进行分类暂存。一般固体废物及土壤拟贮存在现场作业大棚内（具有完善的防雨、防风及防渗透措施）。其中污染土壤清挖量较小（约 6500 立方米），计划建设 400 平方米的土壤暂存大棚，现场施工时做好计划，根据污染土壤接收单位的实际处置接收能力，现场清挖能力、现场气候条件等因素，设计清挖暂存方案。固体废物清挖体量较大，其中地块三和地块四的部分固体废物具有一定气味，清挖过程中发现有气味的固体废物在未及时送往处置单位前，可进入微负压大棚进行暂存。

图 5-52 地块内污染物质临时暂存方案

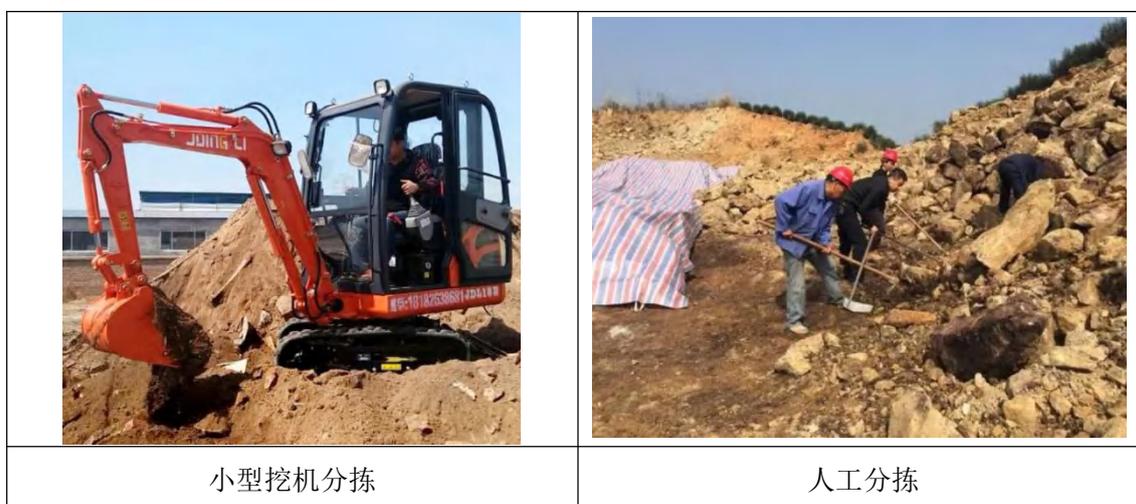
图 5-58 人工配合机械分拣作业

由于该地块内的市政污泥、焚烧炉渣、污染土壤含水量较高，多呈粘稠状，因此市面上自动化分拣机械设备很难达到理想的分拣效果。因此，针对该项目实际情况，采用小型挖掘机、抓斗机、铲车等机械设备进行固体废物的分拣，部分难以接卸操作的设备采用人工作业的方式进行分拣。

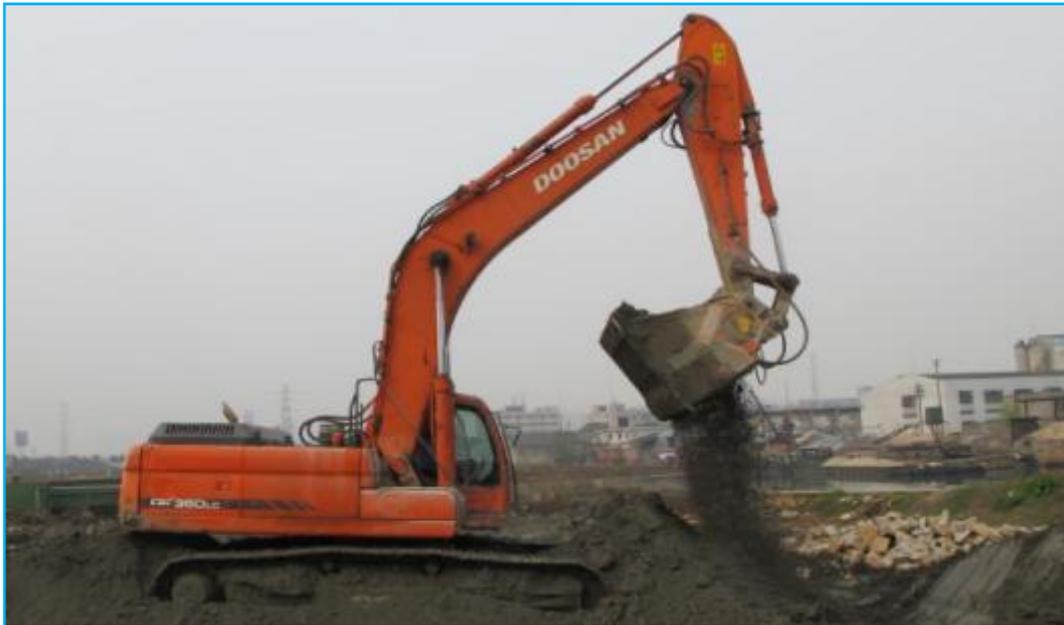
图 5-59 ALLU 筛分破碎机

新洲地块和东洋塘、耕辽塘地块的固体废物为建筑垃圾，清挖过程中大块建筑垃圾可先进行破碎，小块的建筑垃圾可使用 ALLU 筛分斗进行破碎筛分，分离出土壤和建筑垃圾。鹅春氹、猪板肠和三角塘存在一定量的生活垃圾，必要时可使用人工进行筛分。

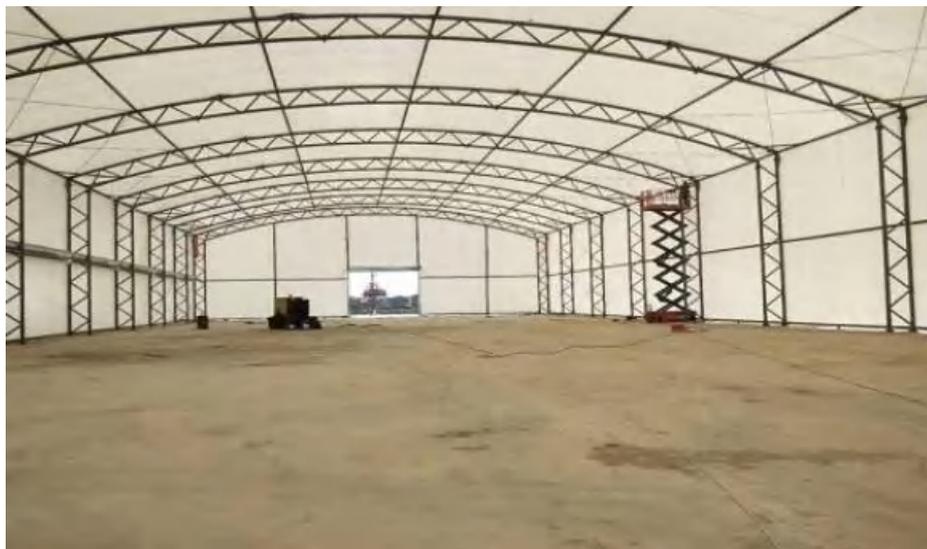
图 5-60 微负压大棚

整个分拣作业过程均在微负压作业大棚里开展，利用大棚内防渗渠收集污水，利用废弃处理设施处理废气，防止异味扩散。

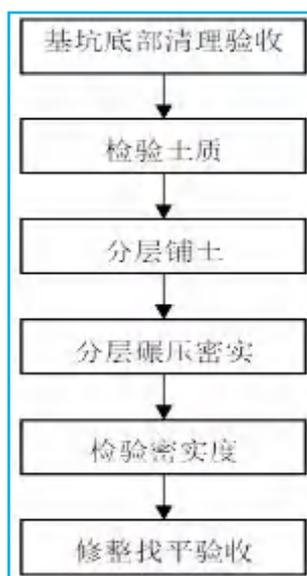
图 5-62 回填施工工艺流程图

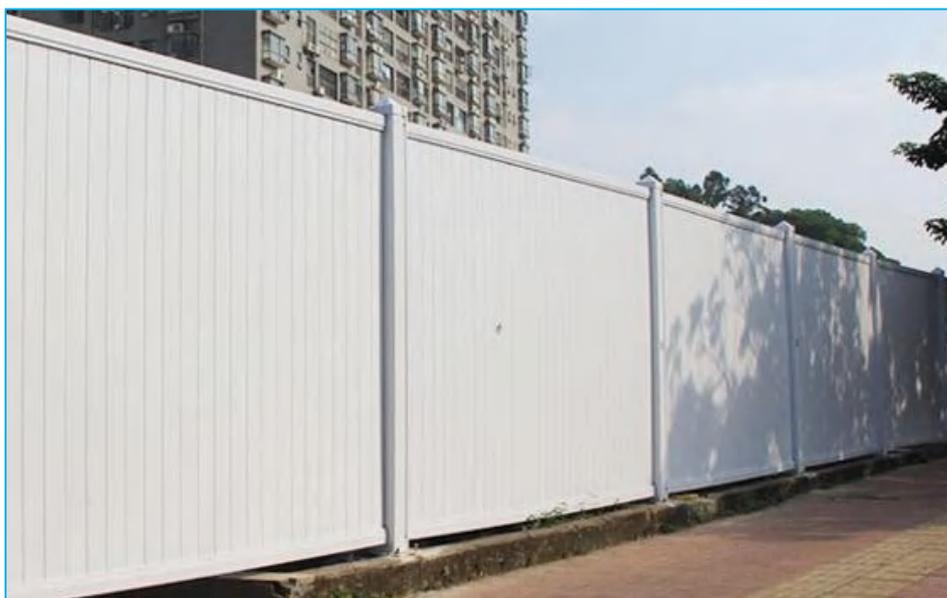
现场周围设置 2.5m 高遮挡围挡，非施工人员不得擅自进入施工现场。

图 5-66 现场围挡示意图

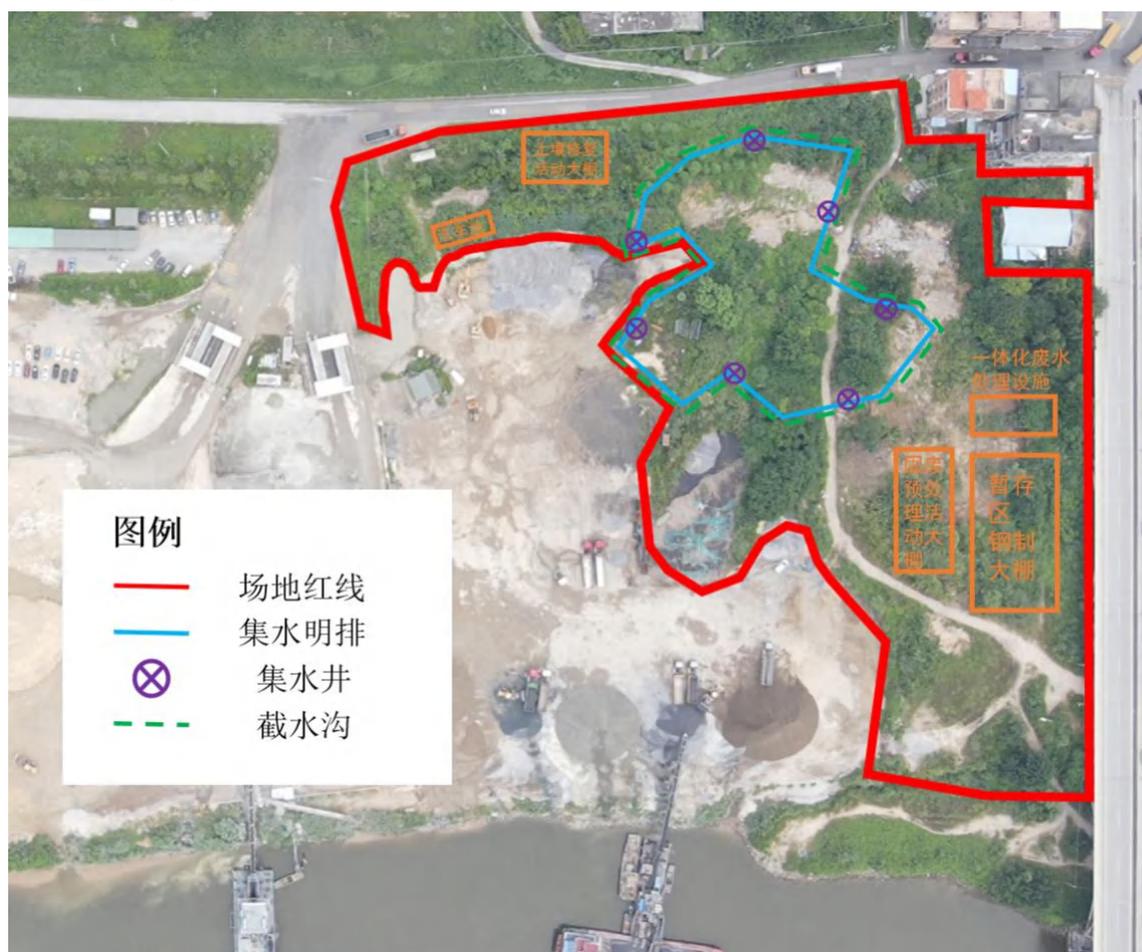
土壤修复活动大棚、固废预处理负压大棚、暂存区钢制大棚、废水处理设施等，由于三角塘地块的场地空间限制，统一建设在新洲地块区域，与新洲地块公用一套设施。广州市增城区石滩镇下围村新洲地块固体废物整治项目施工现场平面布置情况见下图。

图 5-67 现场施工平面布置

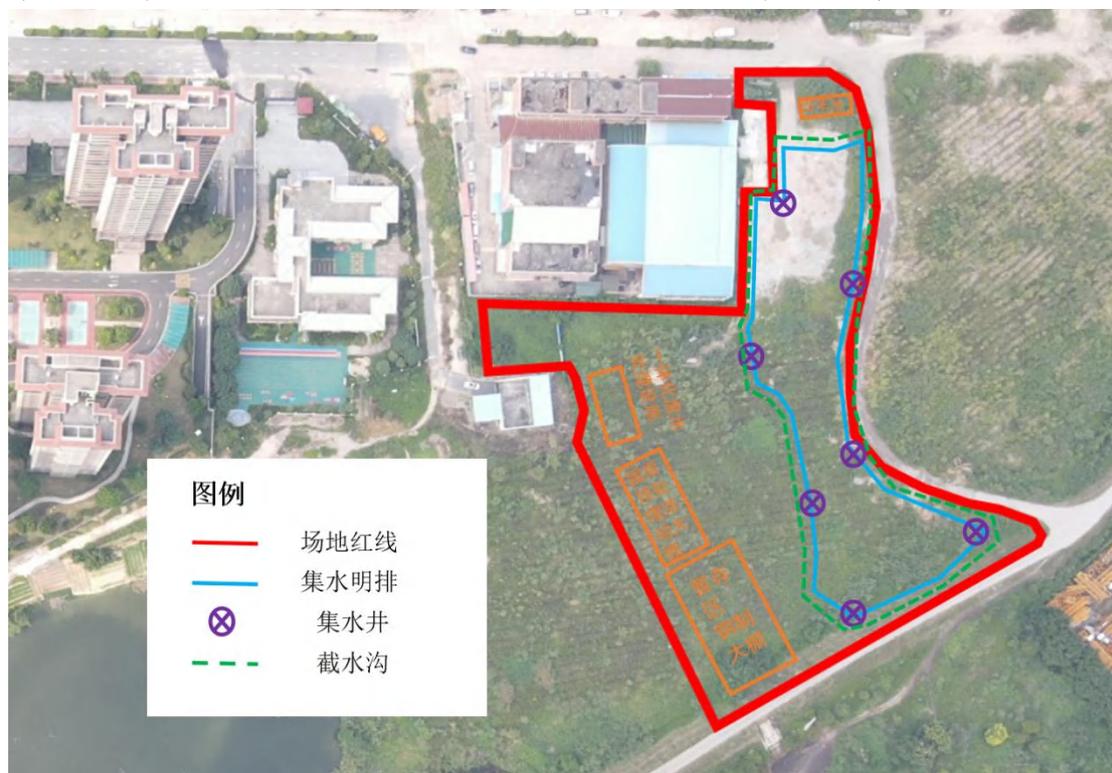
东洋塘、耕辽塘地块固体废物整治项目施工现场平面布置情况见下图。

图 5-68 修复现场平面布置图

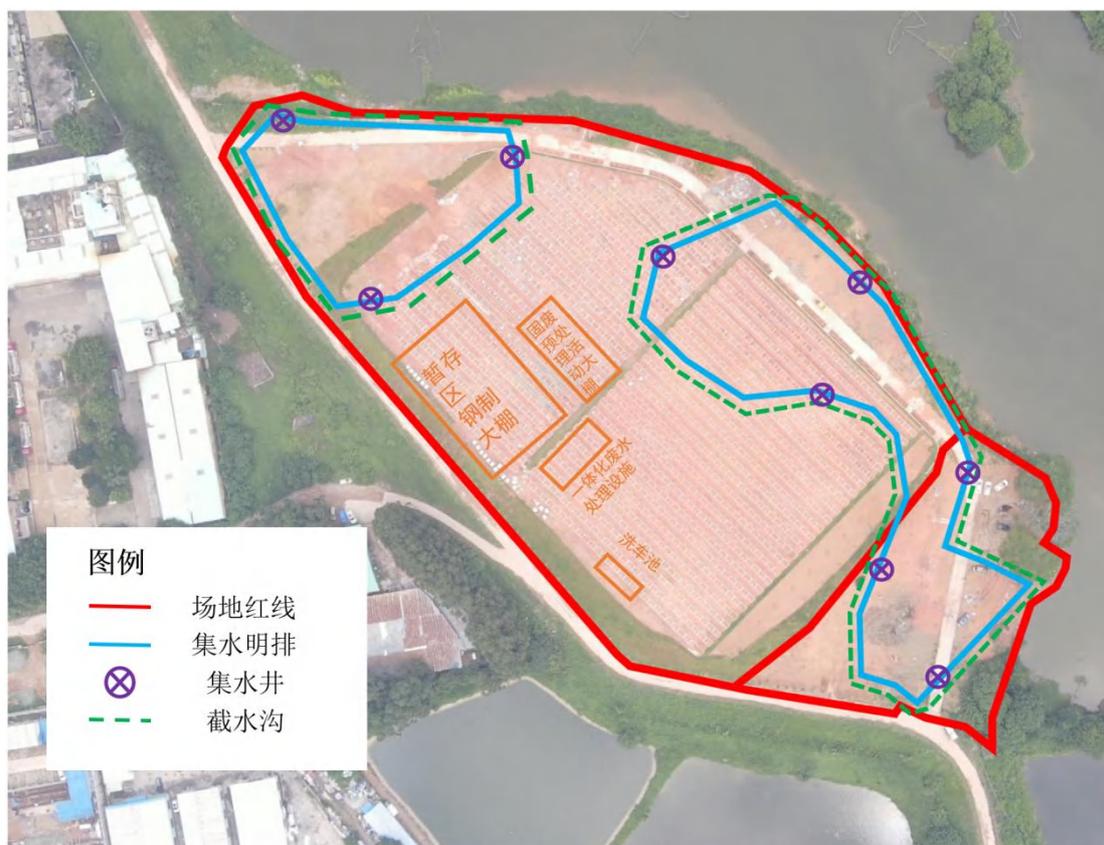
现场设置了固废预处理负压大棚、暂存区钢制大棚、废水处理设施等。广州市增城区石滩镇下围村鹅春氹、猪板肠地块固体废物整治方案施工现场平面布置情况见下图。

图 5-69 现场施工平面布置

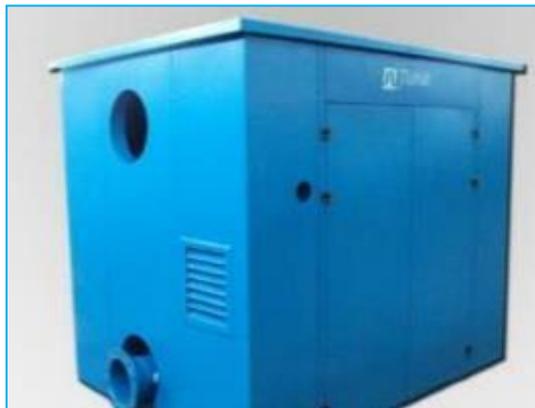
图 13-1 隔音罩设备示意图

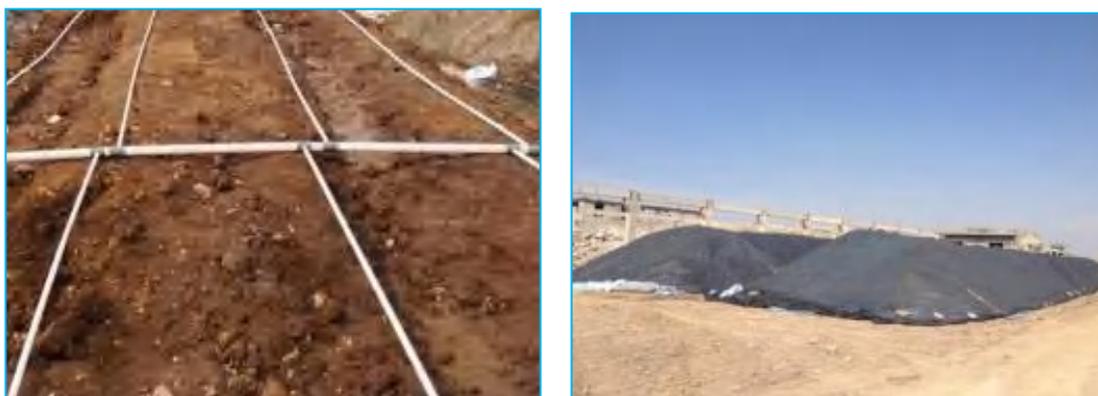
②临时堆放的固体废弃物，现场需要进行苫盖处理，防止粉尘和附着土壤随风力传播，如下图所示。

图 13-2 保持含水率和苫盖处理

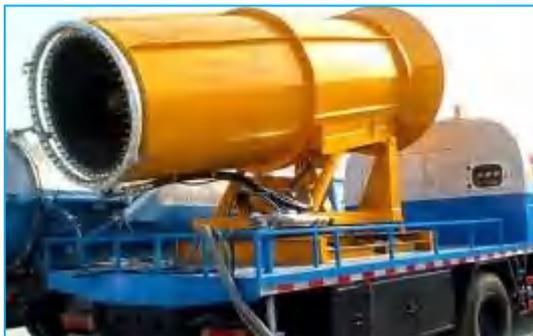
③根据现场需要采用水炮通过水雾进行液雾降尘、分解淡化空气中的颗粒浓度、将漂浮在空气中的污染颗粒物迅速逼降地面，达到清洁净化空气的效果。车载的大型雾炮可喷射 120 米远、70 米高的水雾，相比普通洒水车，雾炮车喷出的水雾颗粒极为细小，另外，同样 10 吨水，普通洒水车只能喷洒 10 分钟，而新

型雾炮车可以喷洒 1 个小时，覆盖面积超过 3 万平方米，大大提高了水资源利用率。

图 13-3 水炮设备防止扬尘

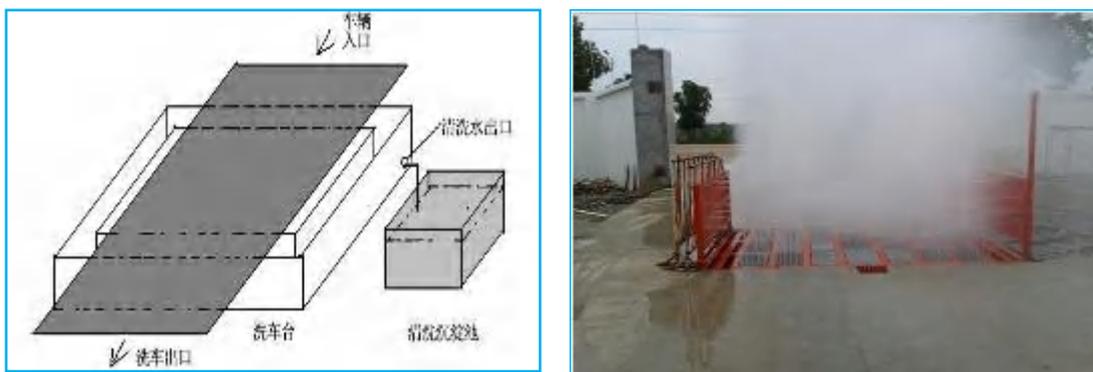
图 13-4 洗车台示意图及现场照片

④所有由污染区域进入非污染区域的设备、机具均需清洗，包括挖掘机、运输车辆和个人防护设备。洗车台布置详见下图。在地面设置清洗池及沉淀池，设备停留在清洗平台上，冲洗的水流入清洗沉淀池内，池内的水进入废水处理设施处置，处置后再次回用以减少清洗用水的使用量；沉淀底泥收集后与污染土壤一起处置。

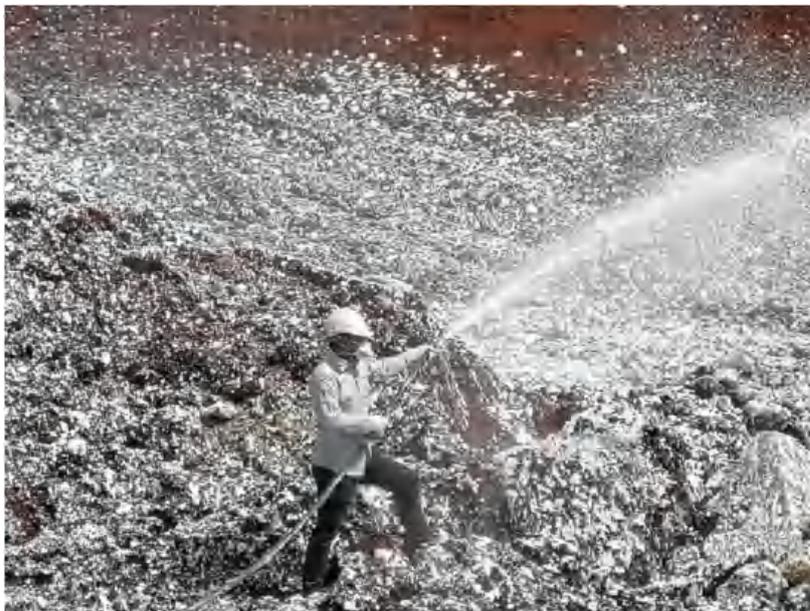
图 13-5 喷洒气味抑制泡沫

在开挖过程中使用 PID 对工作区内外的空气中 VOCs 含量进行实时监测，如果超过《工作场所有害因素职业接触限制化学有害因素》(GBZ 2.1-2019) 中的相关规定，喷洒气味抑制剂进行控制。为防止土壤开挖过程导致的刺激性气味的产生，建设单位拟采用专利型气味抑制剂 AC-645 喷洒于施工现场异味产生处，该气味抑制剂环保无毒可降解，不会产生二次污染，可有效控制场地中由于 VOCs 污染物可能造成的空气污染问题。

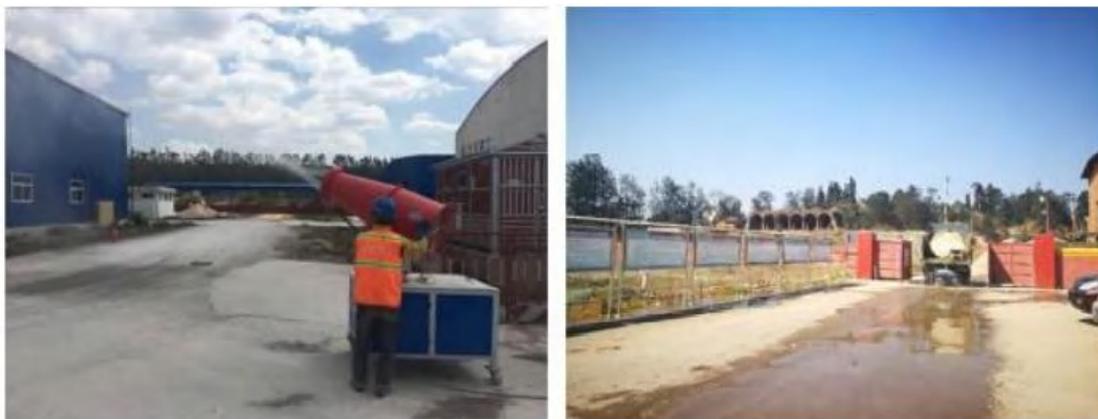
图 13-6 雾炮、洒水车降尘

场内运输车速平稳控制在 15 km/h 以内，也有助于控制运输过程刺激性气味的散发。在运输过程中，粉尘污染主要来源为运输车辆造成的扬尘，在控制车速的基础上，为有效降低粉尘污染，每天定时出动洒水车或雾炮对运输路线进行降尘。

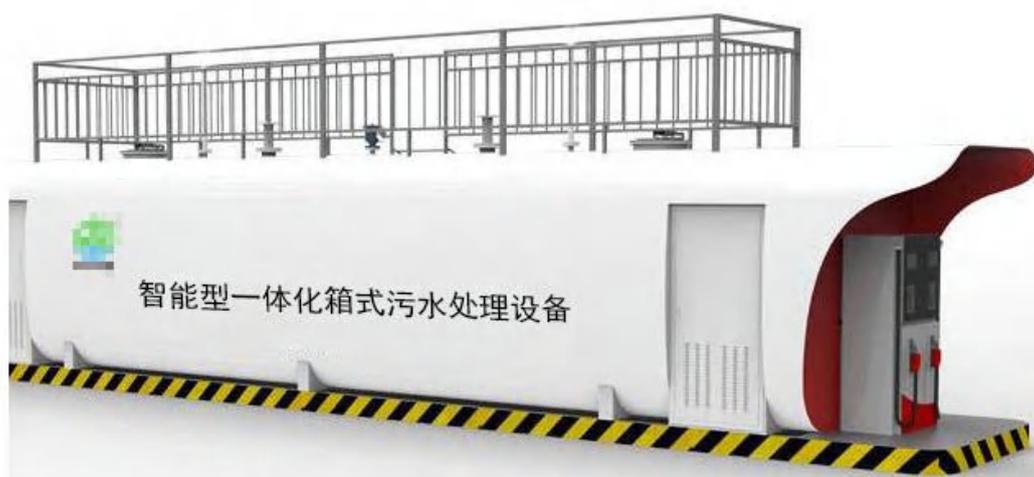
图 13-7 一体化废水处理设备示意图

3) 在待检场周边设立排水渠与集水池，待检场雨水经排水渠汇入待检场集水池，雨水经检测不超标直接排放，如超标送入污水处理站处理达标后排放。

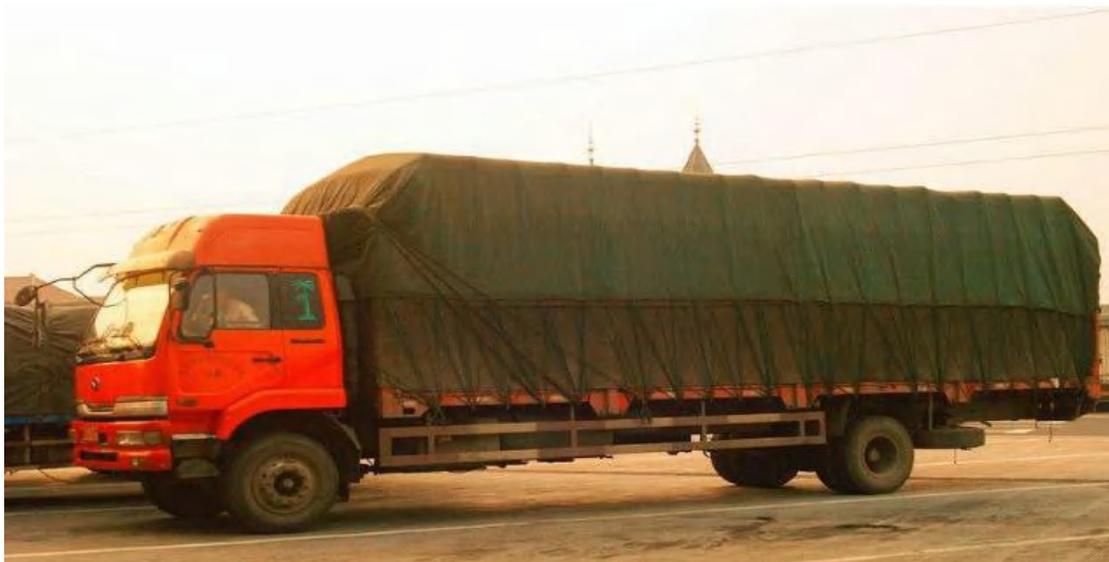
图 13-9 运输车辆篷布遮盖示意图

固体废物装车时，先将货车车厢底部和围栏用塑料布铺设，形成一道防水防渗阻隔措施，货物装车后，用篷布遮盖车顶和车厢周围，并拴好绳索，使车厢内货物与外界隔绝。

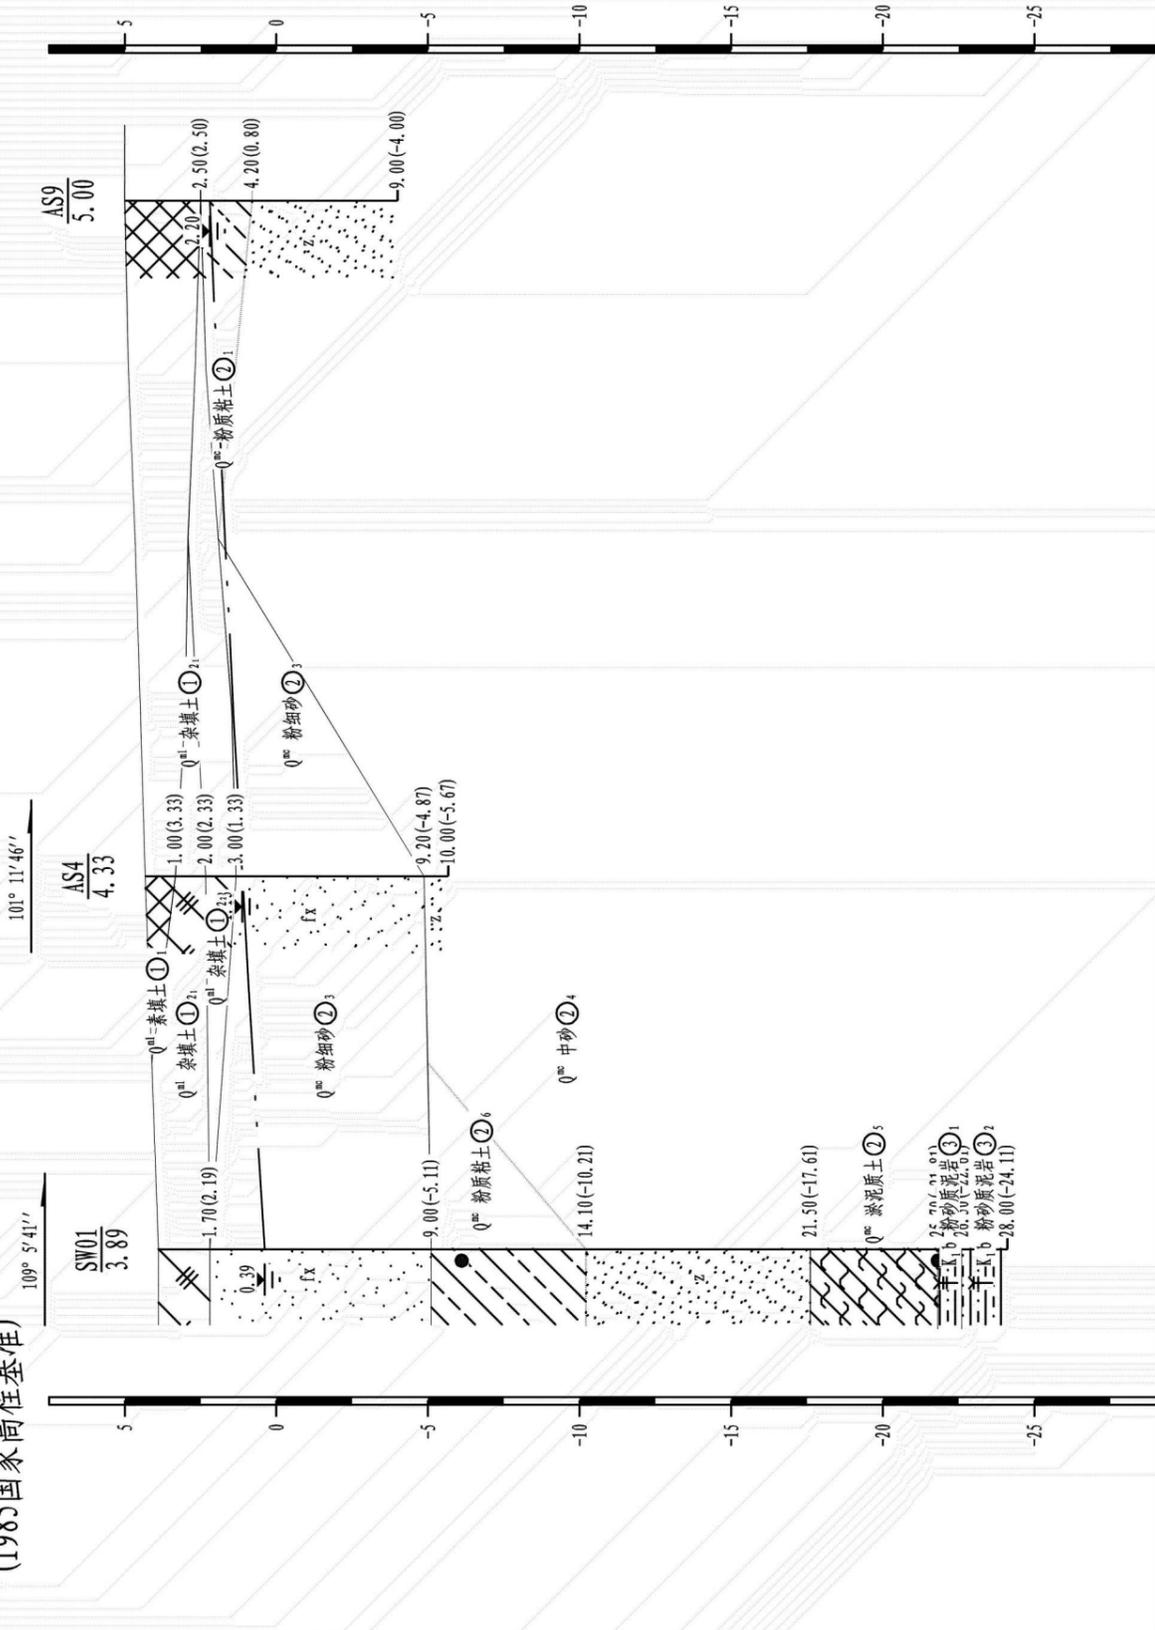
山西省第三地质工程勘察院广东分院	增城区石滩镇地块二园保塘、东洋塘、耕辽塘、耕辽塘地块 被倾倒固体废物填埋量勘察	A3-A3' 工程地质剖面图	制图 王一博	审核	石峰	图号	附图4
------------------	--	----------------	--------	----	----	----	-----

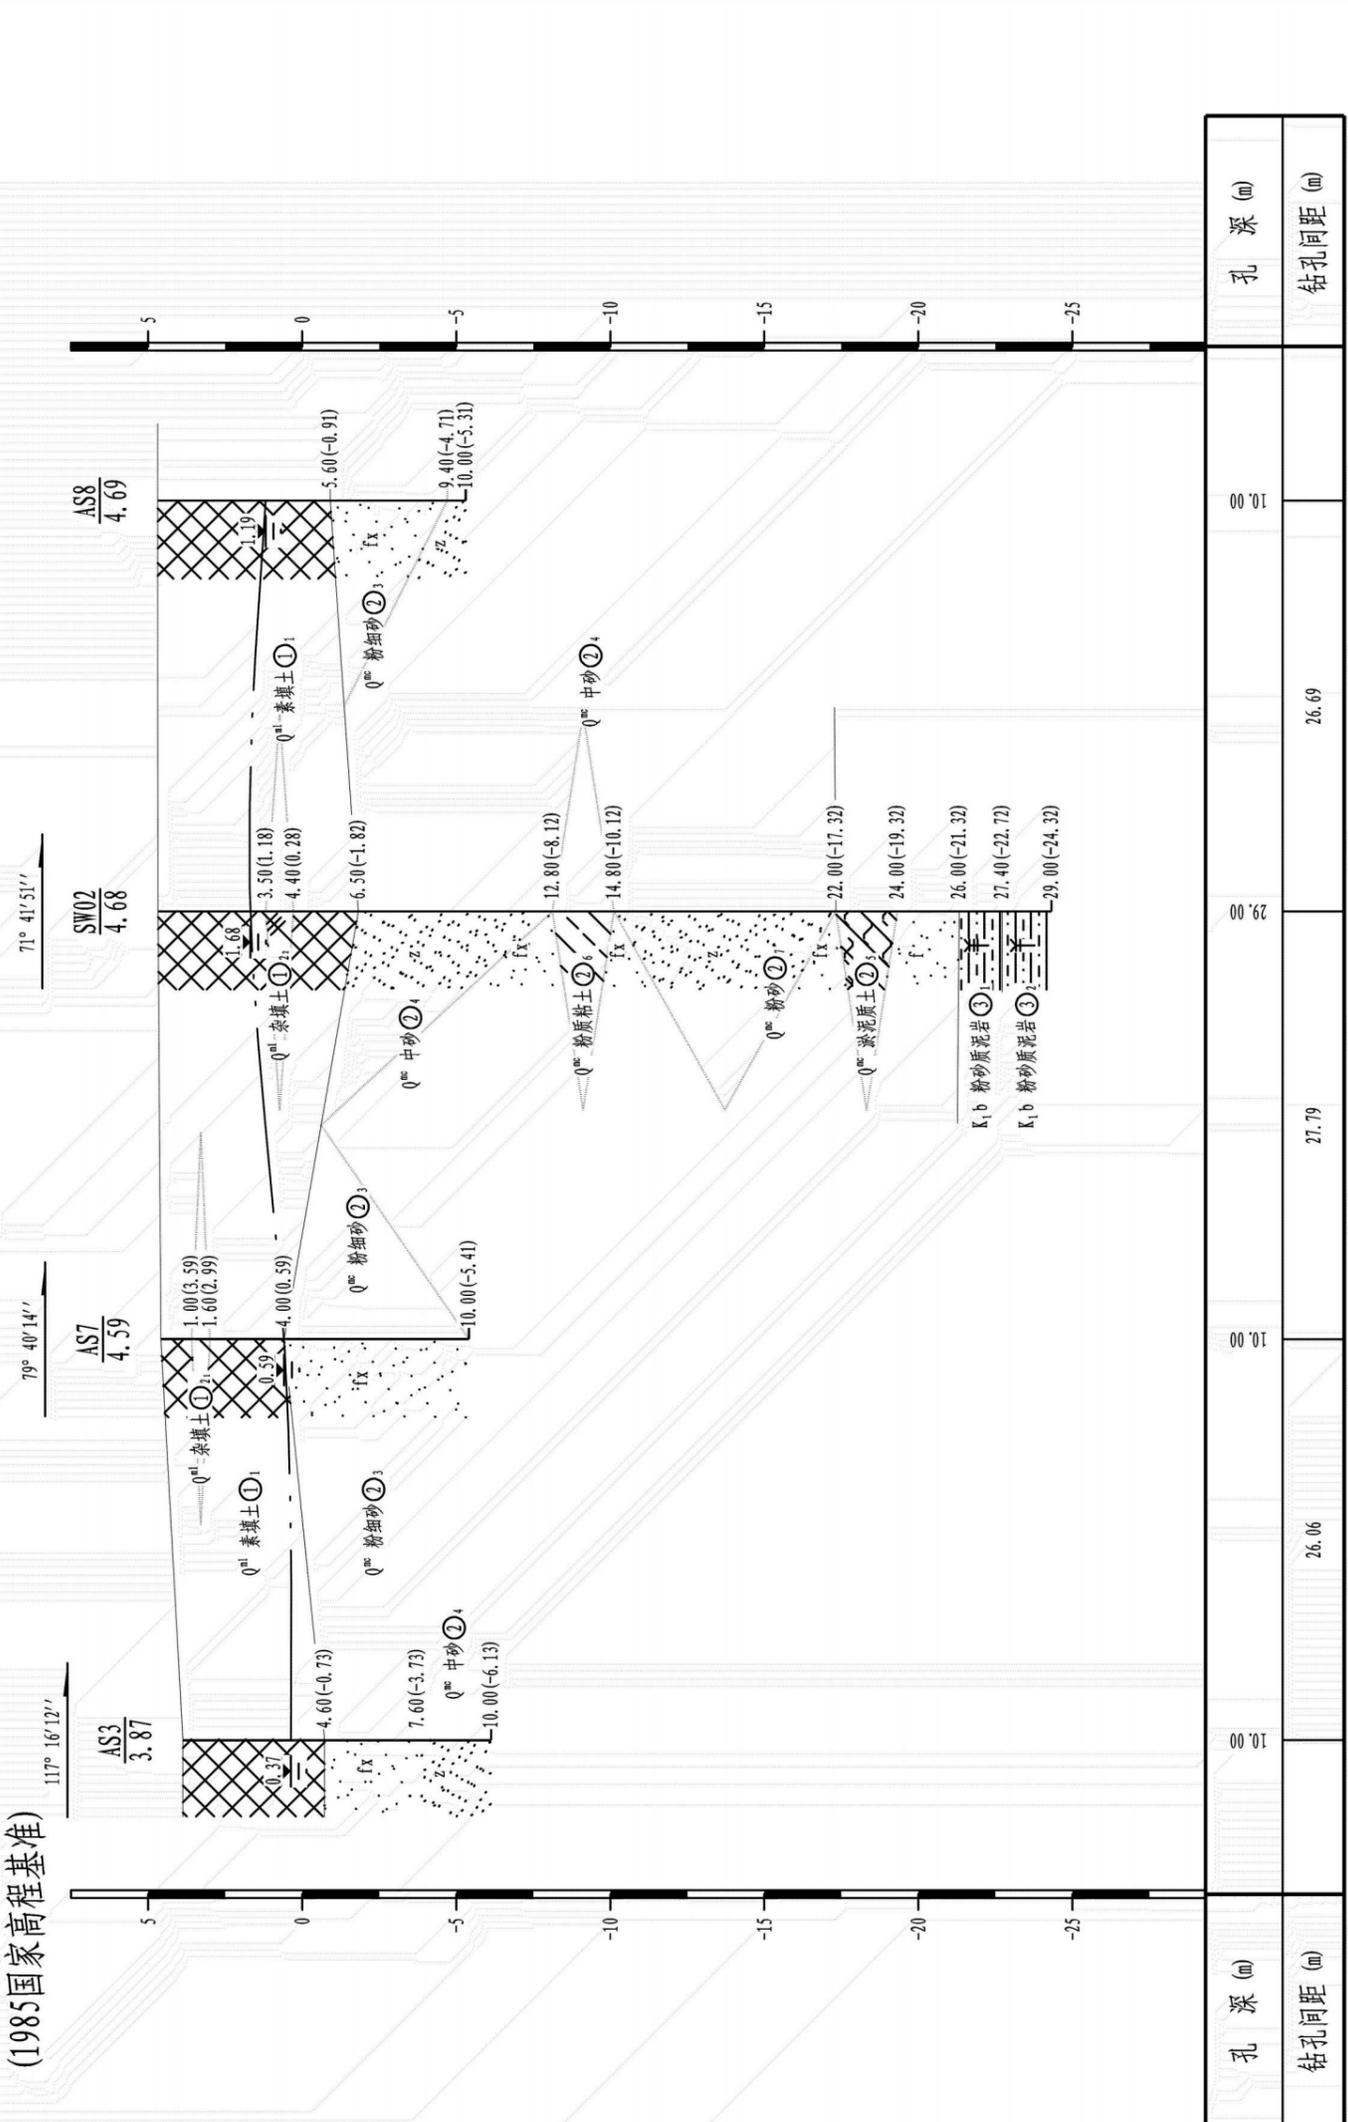
山西省第三地质工程勘察院广东分院	增城区石滩镇地块二园保塘、东洋塘、耕江塘地块 被倾倒固体废物填埋量勘察	A4-A4' 工程地质剖面图	制图 王一博 审核 石峰	图号 附图5
------------------	--	----------------	--------------	--------

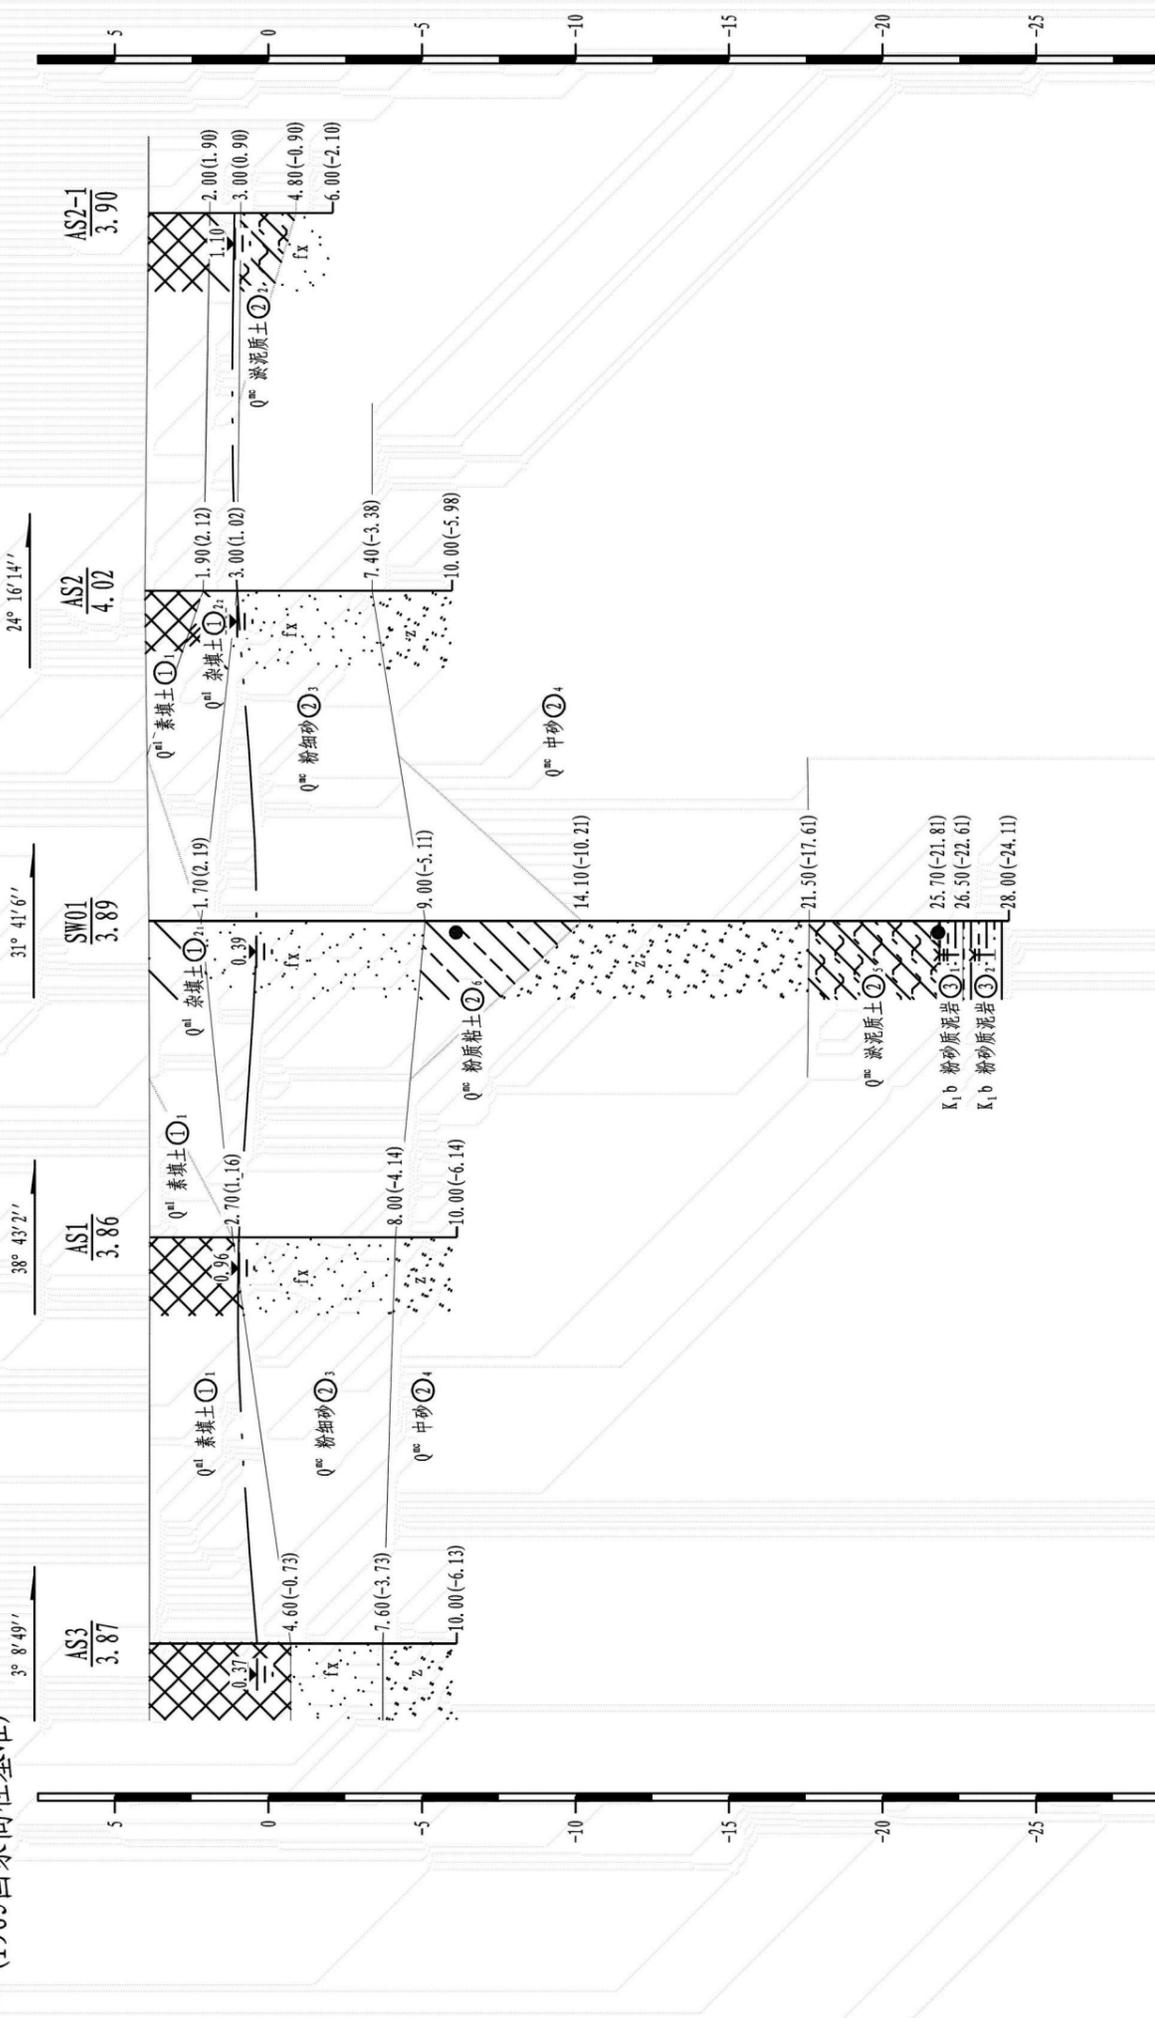
山西省第三地质工程勘察院广东分院
增城区石滩镇地块二园保塘、东洋塘、耕辽塘地块
被倾倒固体废物填埋量勘察
A7-A7' 工程地质剖面图
制图 王一博 审核 石峰 附图 8

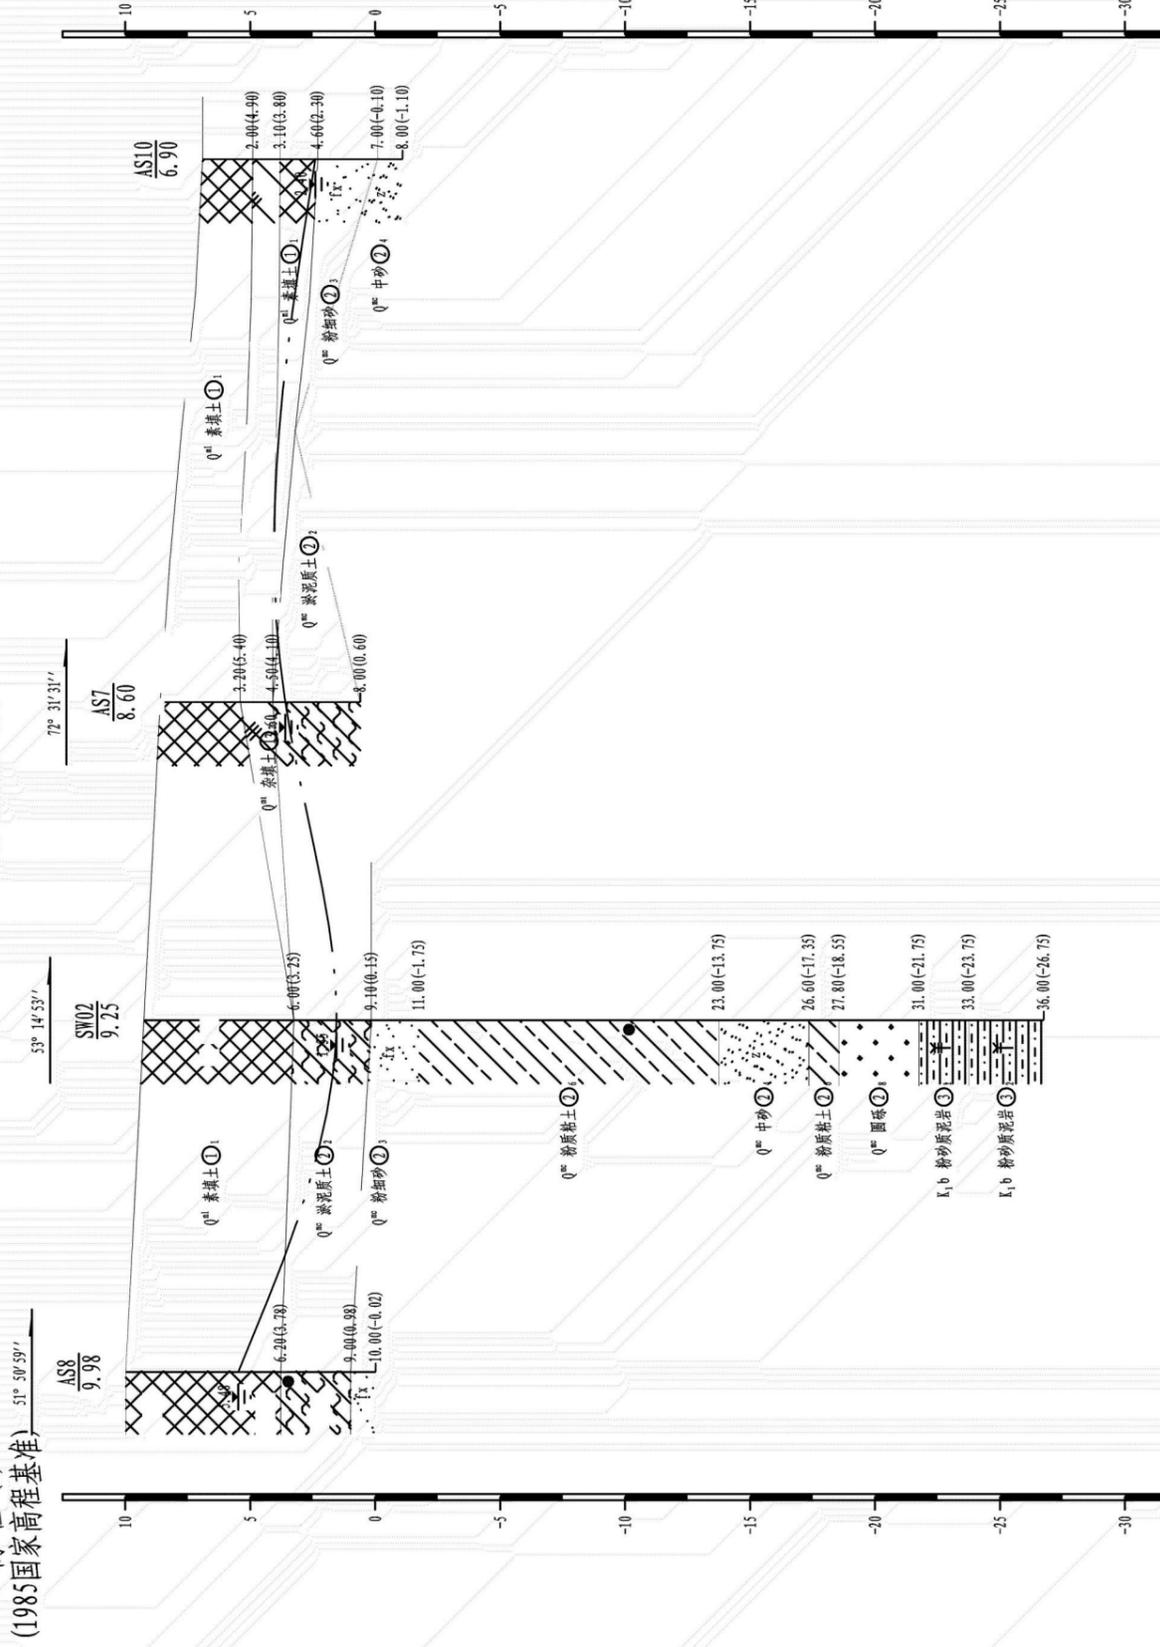
山西省第三地质工程勘察院广东分院 | 增城区石滩镇地块三鹅春丛、猪板肠地块被倾倒固体废物填埋量勘察 | A4-A4' 工程地质剖面图 | 制图 王一博 | 审核 石峰 | 图号 附图5
