广州市增城区石滩镇下围村填埋固体 废物地块清理整治项目

可行性研究报告

编制单位: 广东省环境科学研究院

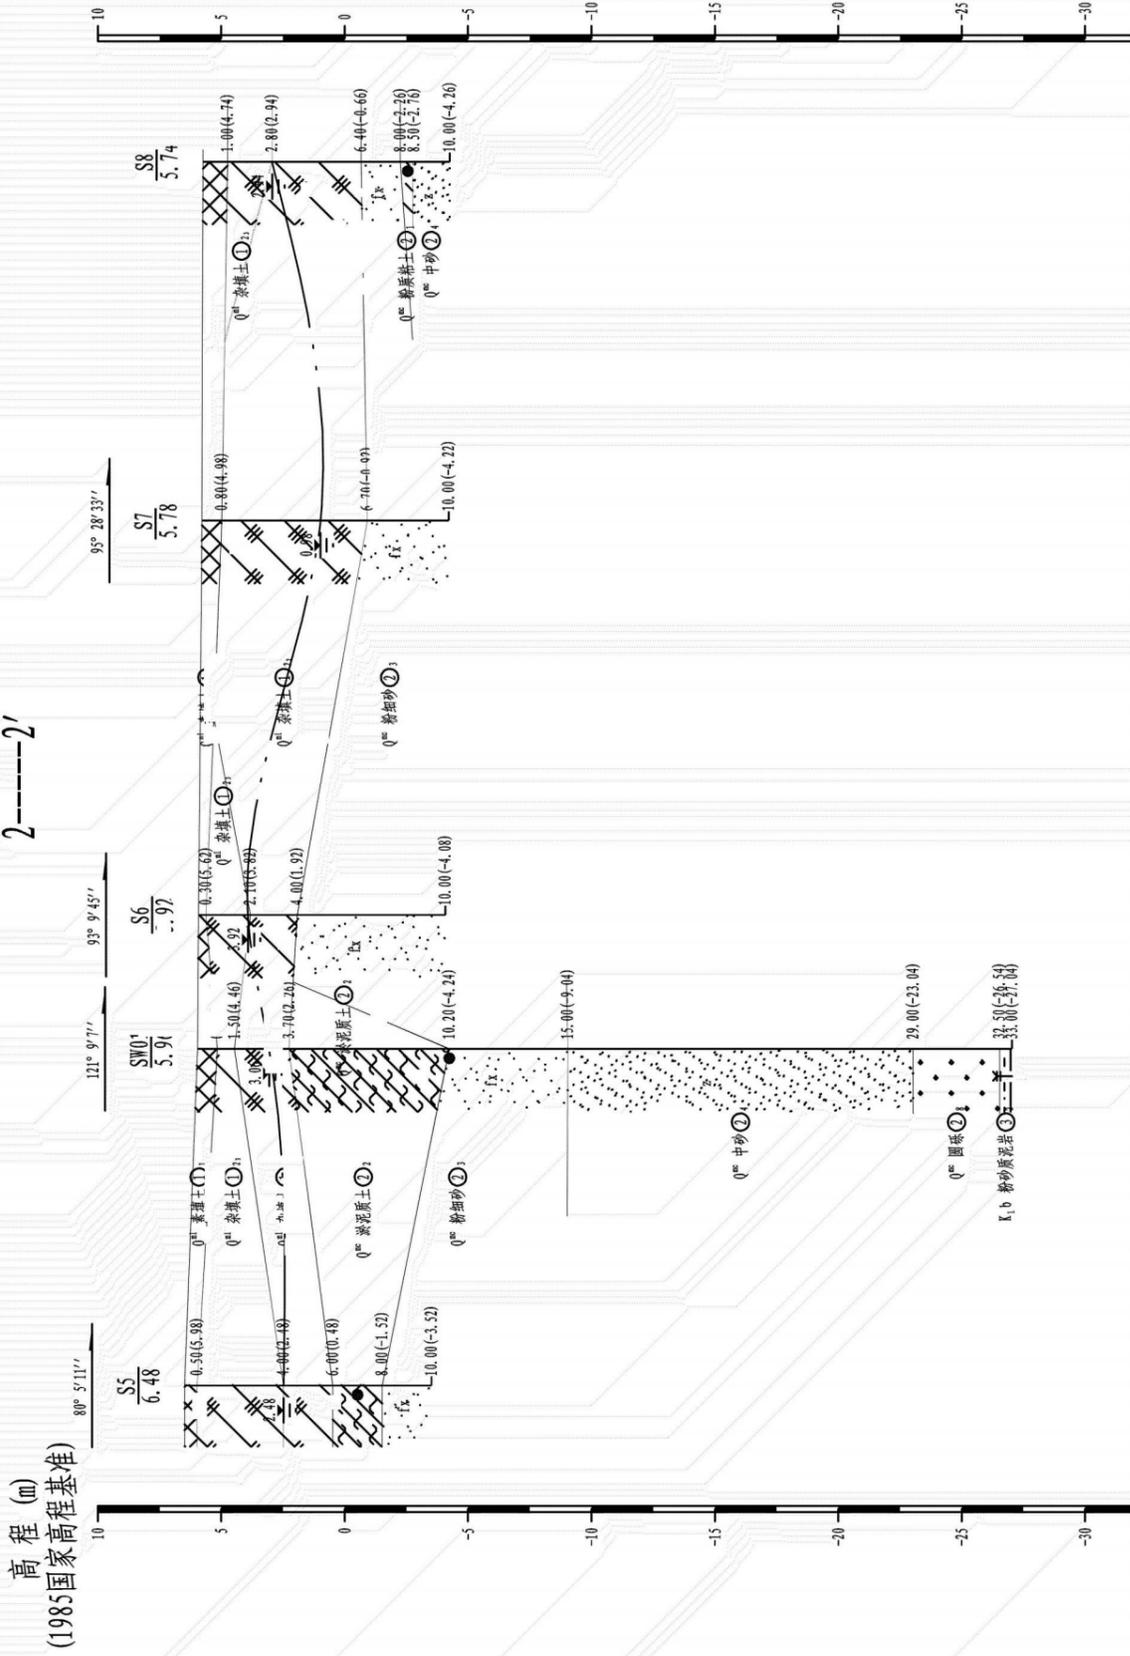
山西省第三地质工程勘察院广东分院 | 增城区石滩镇地块四三角塘被倾倒固体废弃物填埋量勘察 | 2-2' 工程地质剖面图 | 制图 王一博 | 审核 石峰 | 图号 附图3

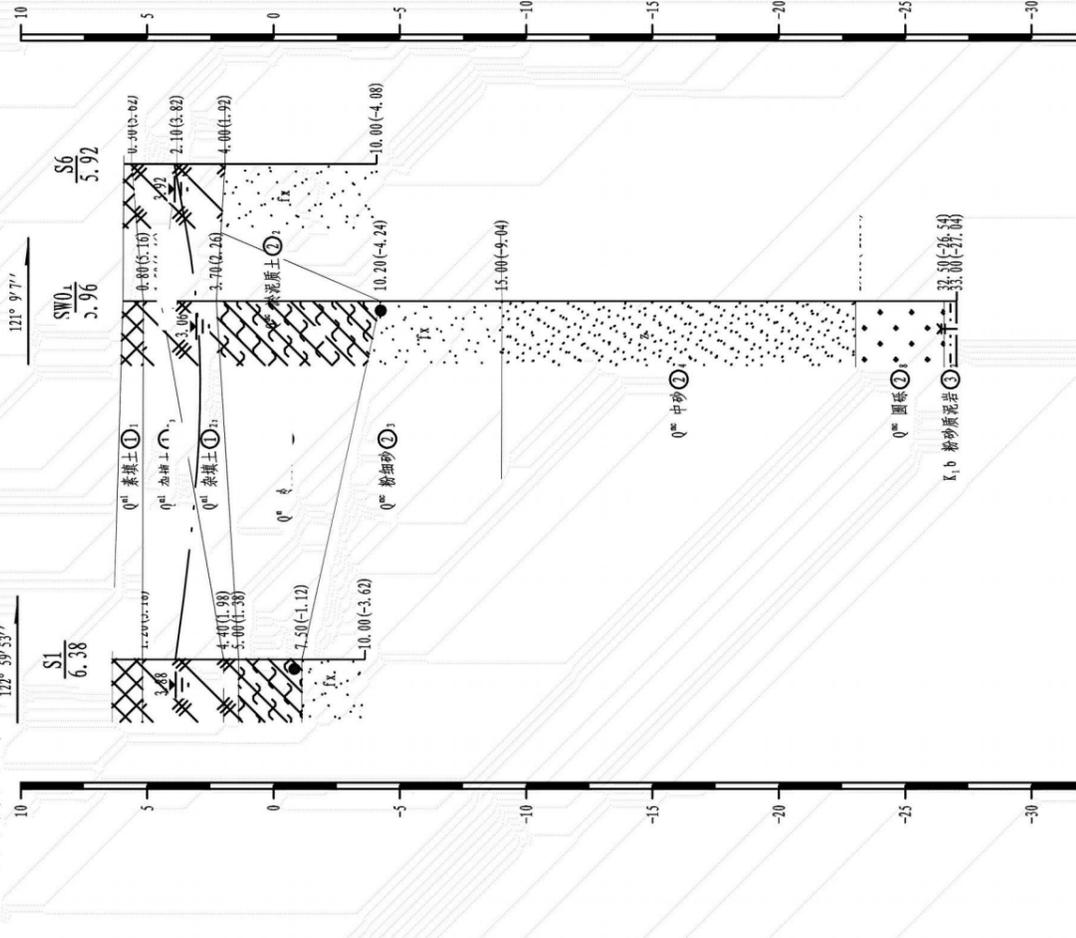
水平比例: 1:500
垂直比例: 1:250

高程 (m)
(1985国家高程基准)

孔深 (m)	10.00	33.00	10.00
钻孔间距 (m)	28.38	10.85
