蕉岭县新铺镇矮岭三口(2)水库除险加固工程初步设计图册

蕉岭县新铺镇矮岭三口（2）水库除险加固工程初步设计图册

二〇二二年十一月

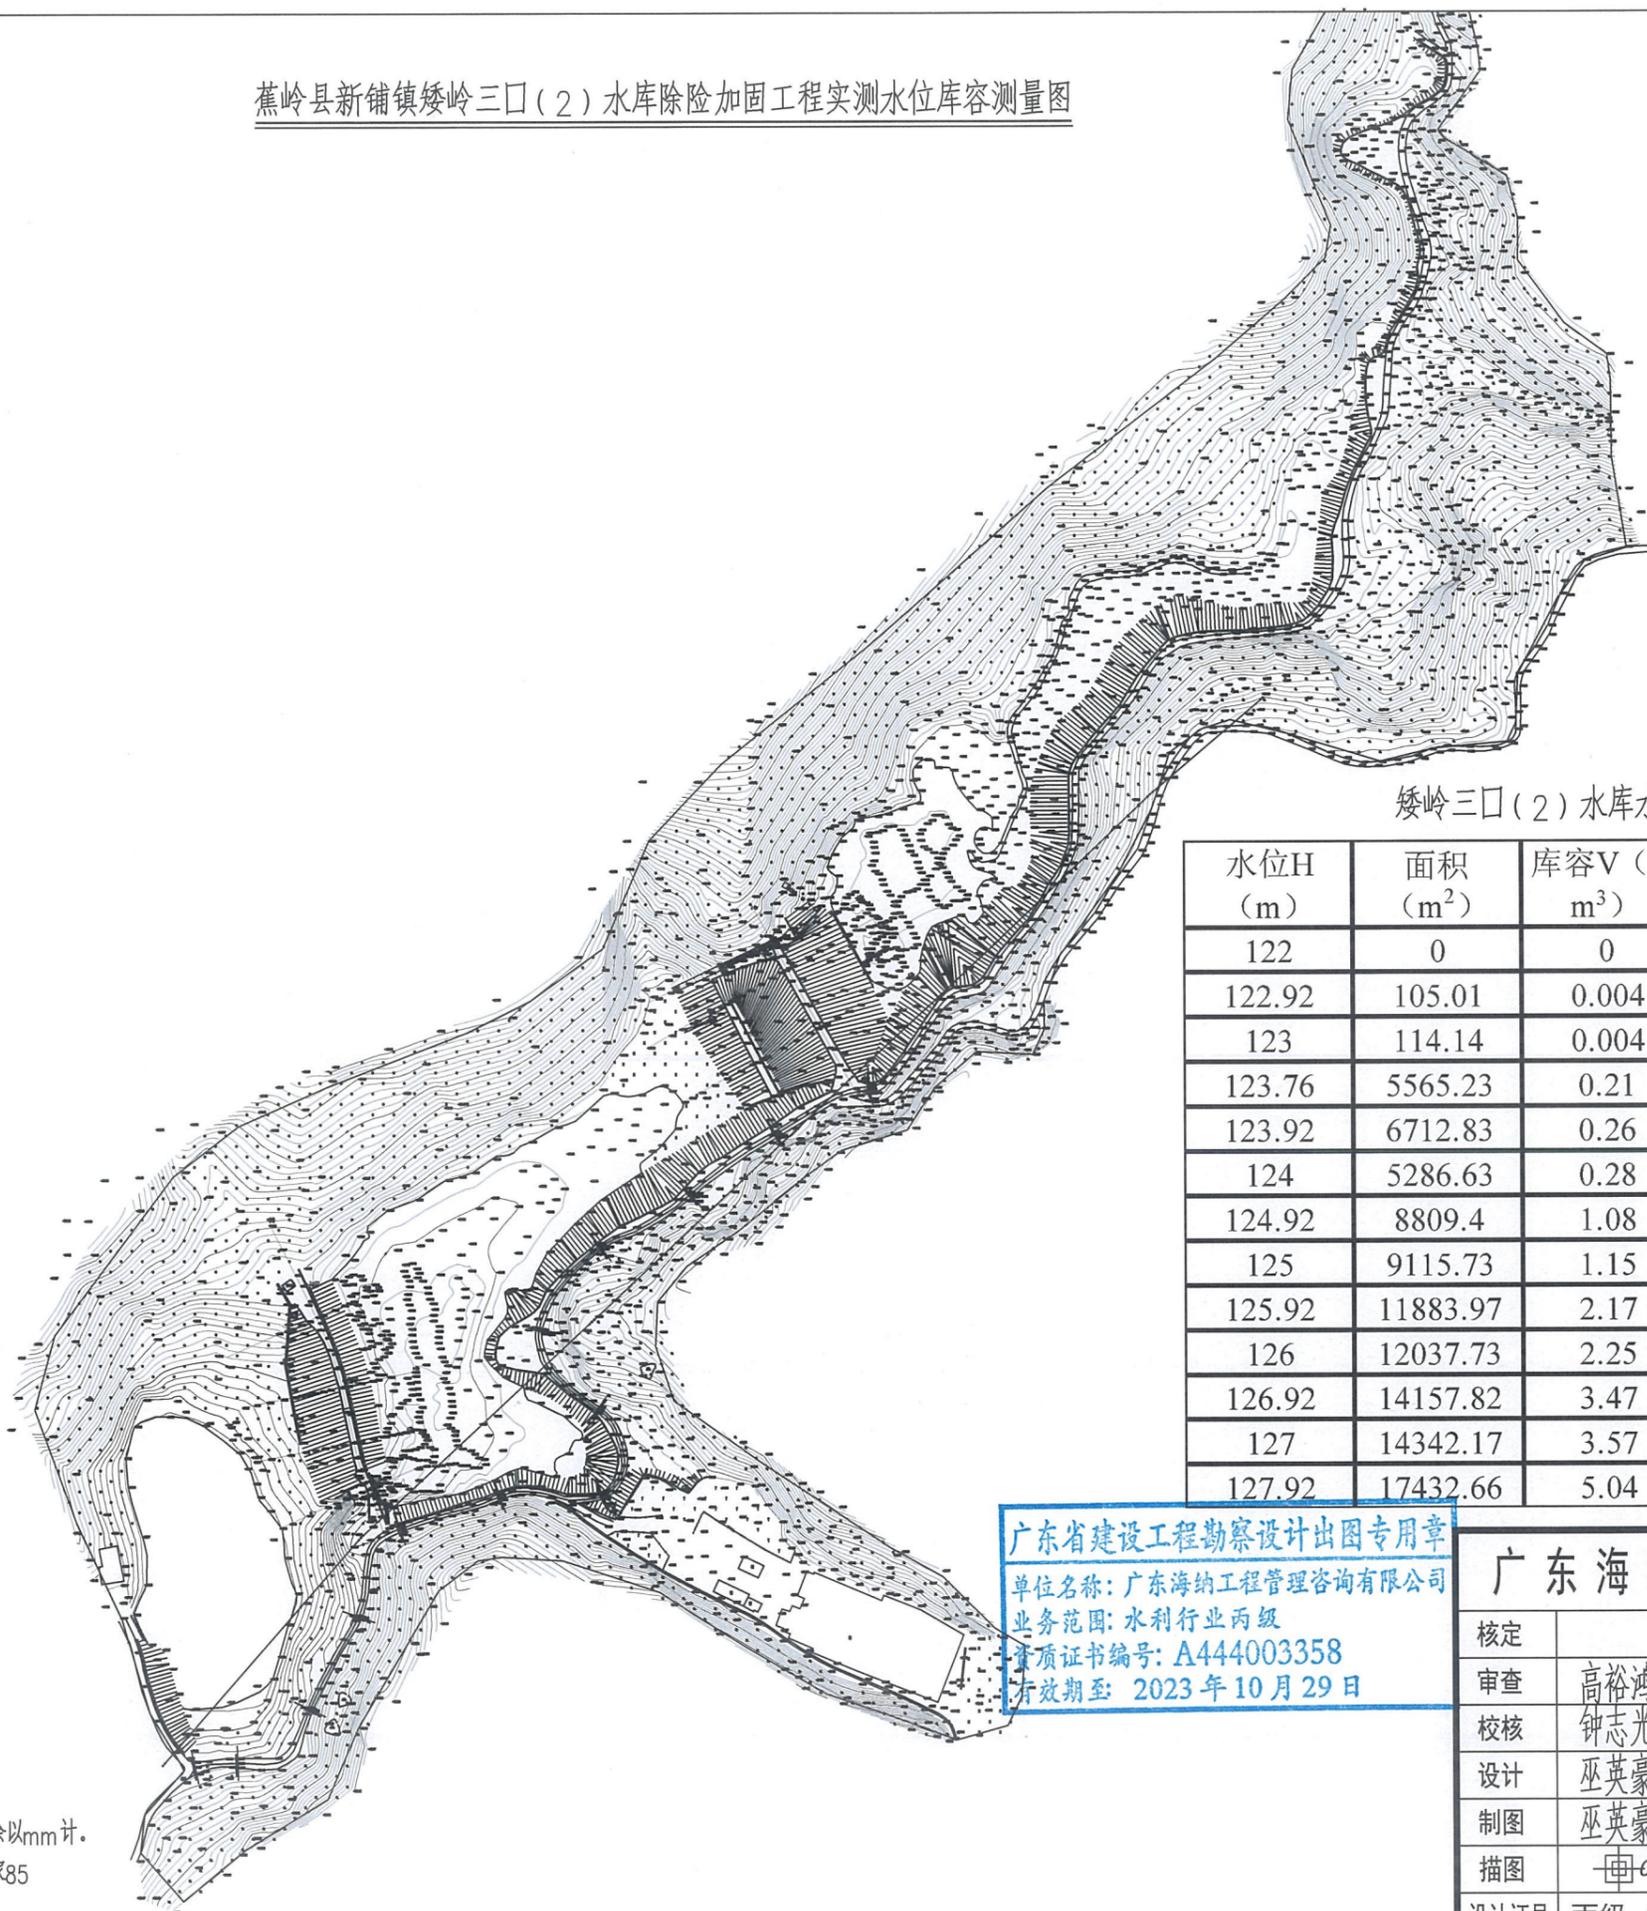
蕉岭县新铺镇矮岭三口(2)水库除险加固工程实测水位库容测量图

矮岭三口(2)水库水位~面积~库容关系曲线表

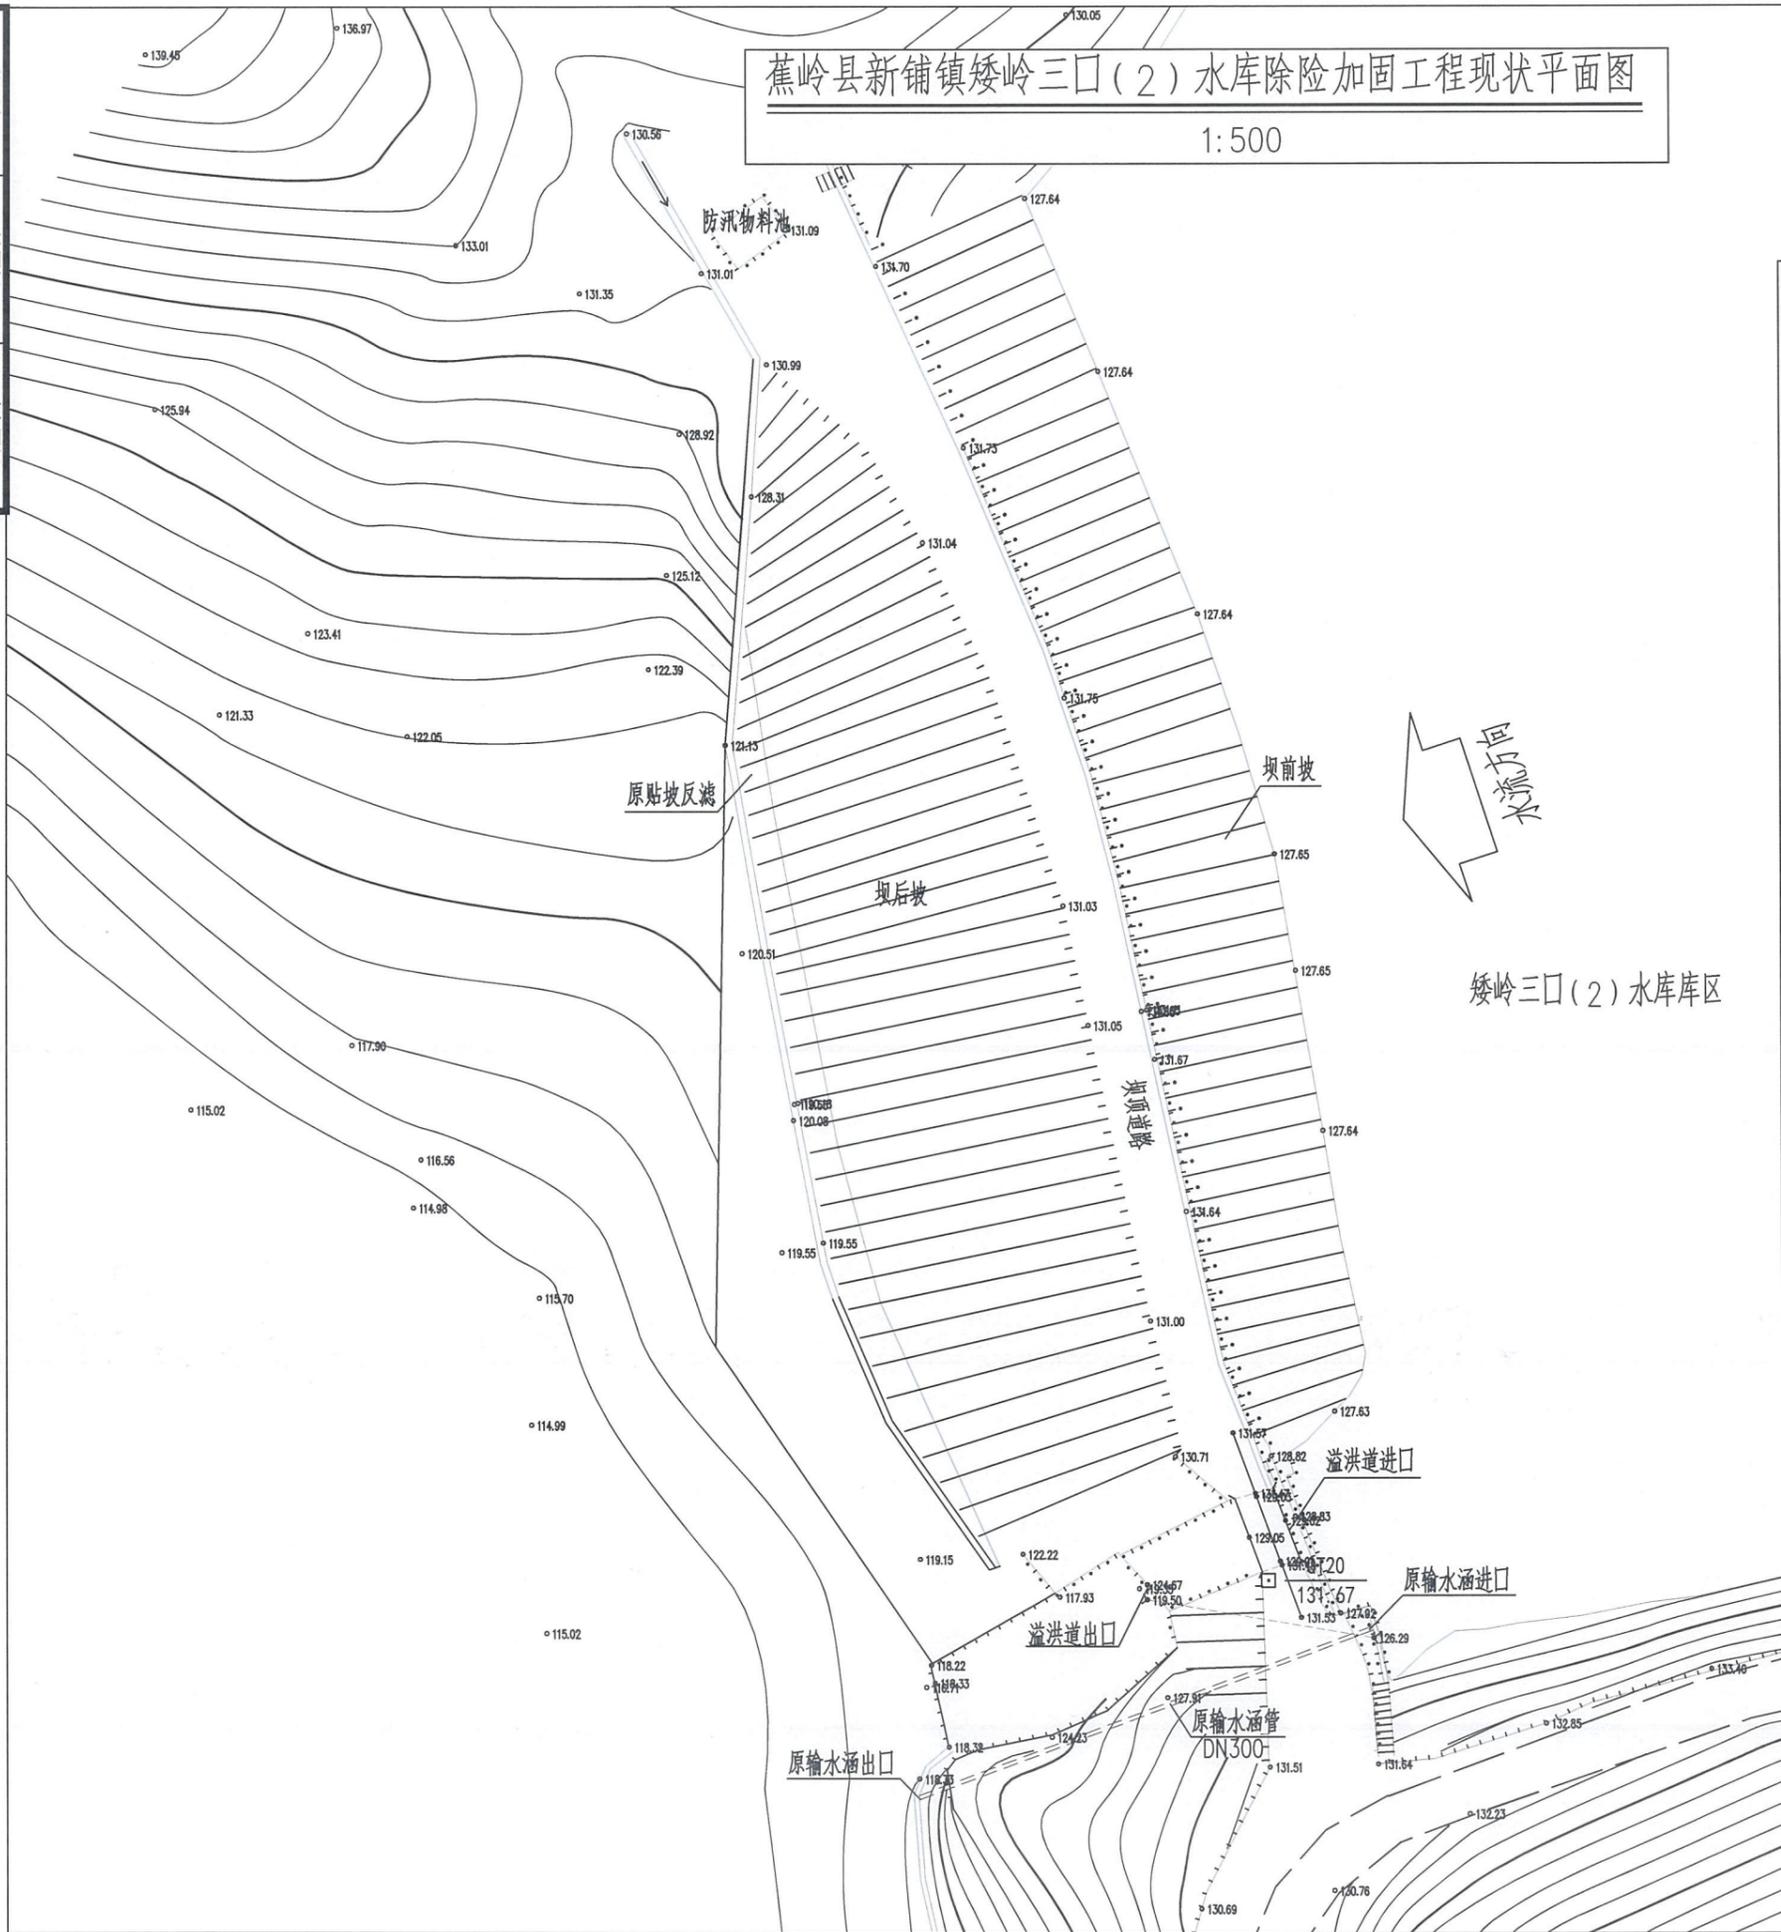
蕉岭县新铺镇矮岭三口(2)水库除险加固工程现状平面图
1:500

水库存在问题:

- 一、挡水建筑物(大坝)
 1. 大坝防洪能力不满足要求。
 2. 大坝体填土压实度和渗透系数不满足规范要求。
 3. 上游坝坡为C20混凝土护坡, 护坡面板裂缝交错, 存在较长纵向裂缝, 分缝处长满杂草, 未设置排水孔; 坝顶路面为泥结石路面, 路面凹凸不平。
 4. 防浪墙为浆砌石结构, 溢洪道右侧坝体局部沉降, 导致防浪墙底部与坝体分离, 靠近溢洪道的防浪墙缺失;
 5. 下游坝坡杂草丛生, 无下坝步级; 坝体排水采用贴坡反滤排水, 坡面排水连接至坝脚集渗沟, 贴坡反滤体块石松动、脱落和被泥土掩埋, 反滤体失效, 集渗沟局部破损严重。坝体靠近溢洪道一侧存在沉降, 后坝坡浆砌石挡墙顶部破碎。
- 二、泄水建筑物(溢洪道)
 1. 溢流坝边墙高度不满足要求, 泄流安全不满足规范要求。
 2. 溢流坝底板存在裂缝, 溢流坝挑流消能出口位于坝中部位, 泄流时会冲刷坝脚, 存在安全隐患。
- 三、输水建筑物

输水涵放水设备为分级斜卧管(哨涵), 输水涵管穿溢流坝而过, 输水涵出口位于溢洪道挑流消能受冲刷部位, 输水涵和溢洪道同时出水, 存在破坏输水涵管的安全隐患。本次溢洪道加固会需对现状输水涵出口位置进行掩埋, 需要重建输水涵管保障平时灌溉需求; 原有输水灌溉渠道存在破坏。
- 四、其他

现有防汛道路为泥结石道路, 道路凹凸不平, 矮岭三口(3)除险加固工程对通往矮岭三口(2)水库防汛道路进行了硬化处理; 大坝安全监测设施不完善; 大坝白蚁防治设施不完善。

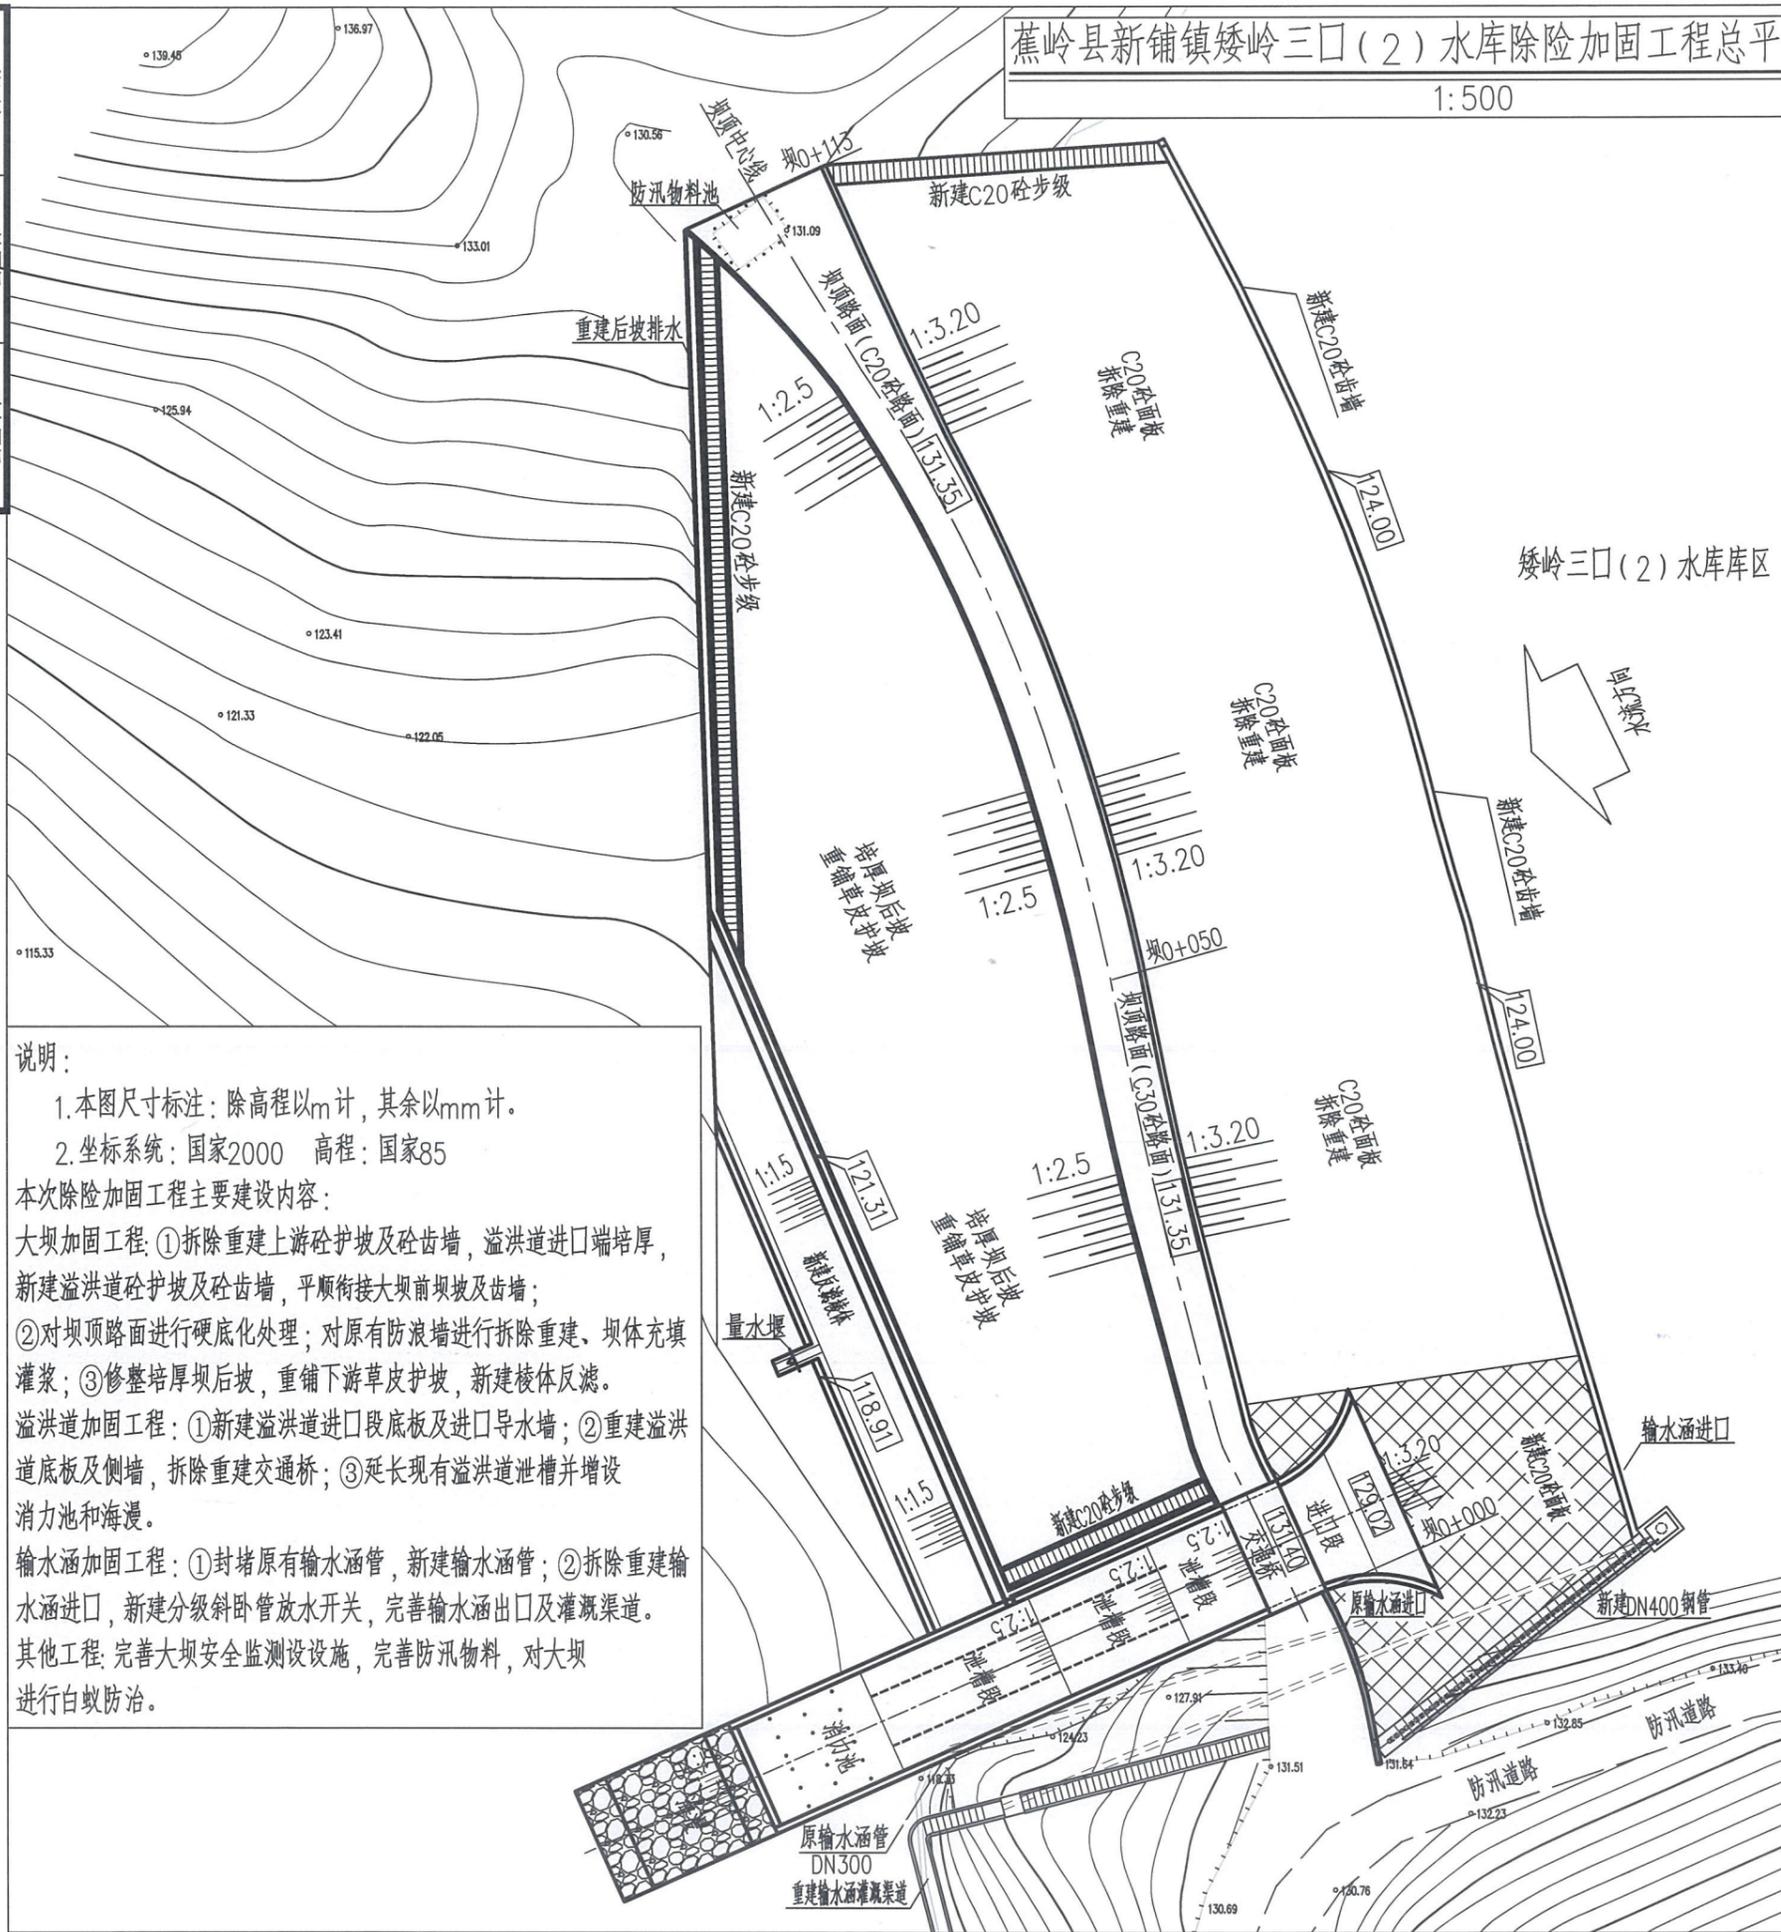
蕉岭县新铺镇矮岭三口(2)水库除险加固工程总平面布置图

本次除险加固工程主要建设内容:

大坝加固工程: ①拆除重建上游砼护坡及砼齿墙, 溢洪道进口端培厚, 新建溢洪道砼护坡及砼齿墙, 平顺衔接大坝前坝坡及齿墙; ②对坝顶路面进行硬底化处理; 对原有防浪墙进行拆除重建, 坝体充填灌浆; ③修整培厚坝后坡, 重铺下游草皮护坡, 新建棱体反滤。

溢洪道加固工程: ①新建溢洪道进口段底板及进口导水墙; ②重建溢洪道底板及侧墙, 拆除重建交通桥; ③延长现有溢洪道泄槽并增设消力池和海漫。

输水涵管加固工程: ①封堵原有输水涵管, 新建输水涵管; ②拆除重建输水涵进口, 新建分级斜卧管放水开关, 完善输水涵出口及灌溉渠道。

其他工程: 完善大坝安全监测设施, 完善防汛物料, 对大坝进行白蚁防治。

坝址以上流域面积	km ²	1.8
多年平均降雨量	mm	1434
设计洪水(P=5%)	m ³ /s	28.9
校核洪水(P=0.33%)	m ³ /s	43.9
正常蓄水位/相应库容	m/万m ³	129.02/7.04
设计洪水位(P=5%)/相应库容	m/万m ³	130.46/9.82
校核洪水位(P=0.33%)/相应库容	m/万m ³	130.95/10.8
死水位/死库容	m/万m ³	124.00 /0.28

坝型		均质土坝
坝长	m	99
坝顶高程	m	131.35
防浪墙顶高程	m	132.35
坝顶宽度	m	4.5
最大坝高	m	12.3
前坡坡比		1:3.2
后坡坡比		1:2.5

型式		无闸开敞式溢洪道
总长	m	64.72
堰顶高程	m	129.02
过水净宽	m	8
设计洪水(P=5%)时最大下泄流量	m ³ /s	20.8
校核洪水(P=0.33%)时最大下泄流量	m ³ /s	32.4
消能方式		底流消能

总长	m	50
断面尺寸	m	D=0.4
进口底高程	m	122.15
进口闸形式		分级斜卧管

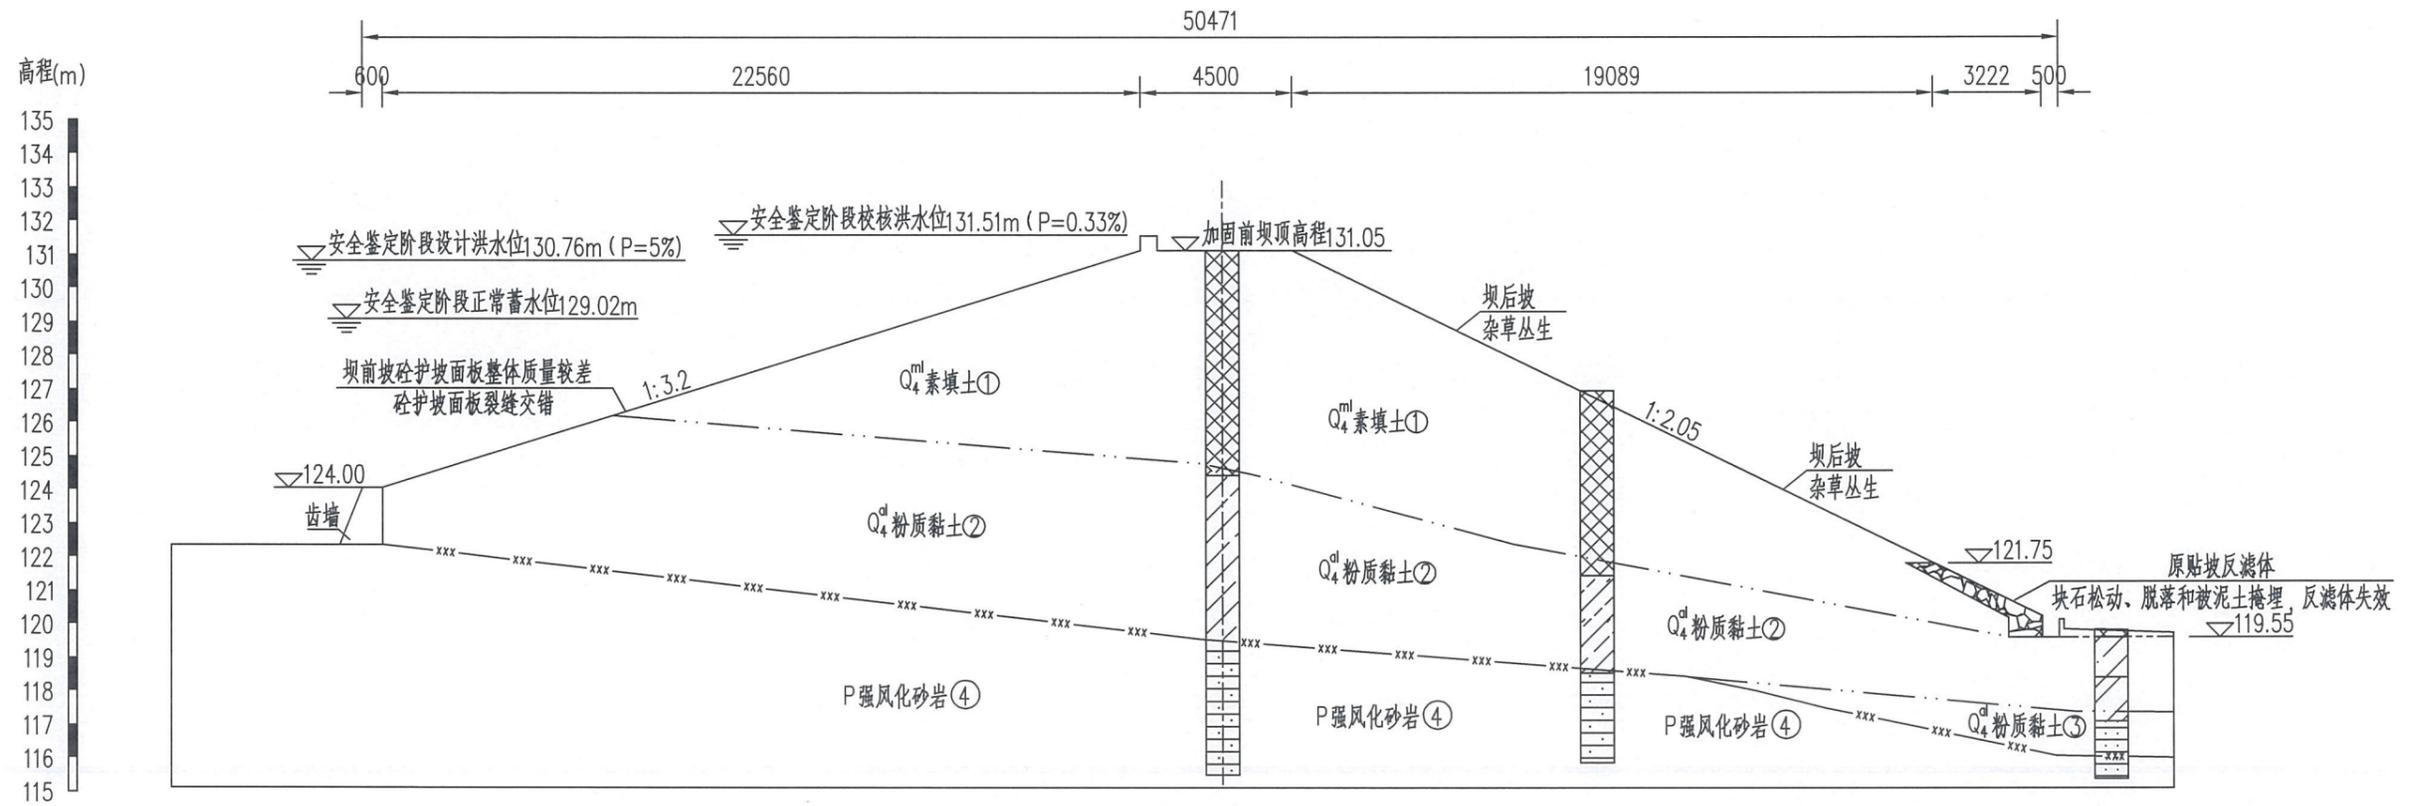
大坝现状坝0+050横断面图

水库存在问题:

一、挡水建筑物(大坝)

- 1、大坝防洪能力不满足要求。
- 2、大坝体填土压实度和渗透系数不满足规范要求。
- 3、上游坝坡为C20混凝土护坡, 护坡面板裂缝交错, 存在较长纵向裂缝, 分缝处长满杂草, 未设置排水孔; 坝顶路面为泥结石路面, 路面凹凸不平。
- 4、防浪墙为浆砌石结构, 溢洪道右侧坝体局部沉陷, 导致防浪墙底部与坝体分离, 靠近溢洪道的防浪墙缺失;
- 5、下游坝坡杂草丛生, 无下坝步级; 坝体排水采用贴坡反滤排水, 坡面排水连接至坝脚集渗沟, 贴坡反滤体块石松动、脱落和被泥土掩埋, 反滤体失效, 集渗沟局部破损严重。坝体靠近溢洪道一侧存在沉降, 后坝坡浆砌石挡墙顶部破碎。

二、泄水建筑物(溢洪道)

- 1、溢流坝边墙高度不满足要求, 泄流安全不满足规范要求。
- 2、溢流坝底板存在裂缝, 溢流坝挑流消能出口位于坝中部, 泄流时会冲刷坝脚, 存在安全隐患。

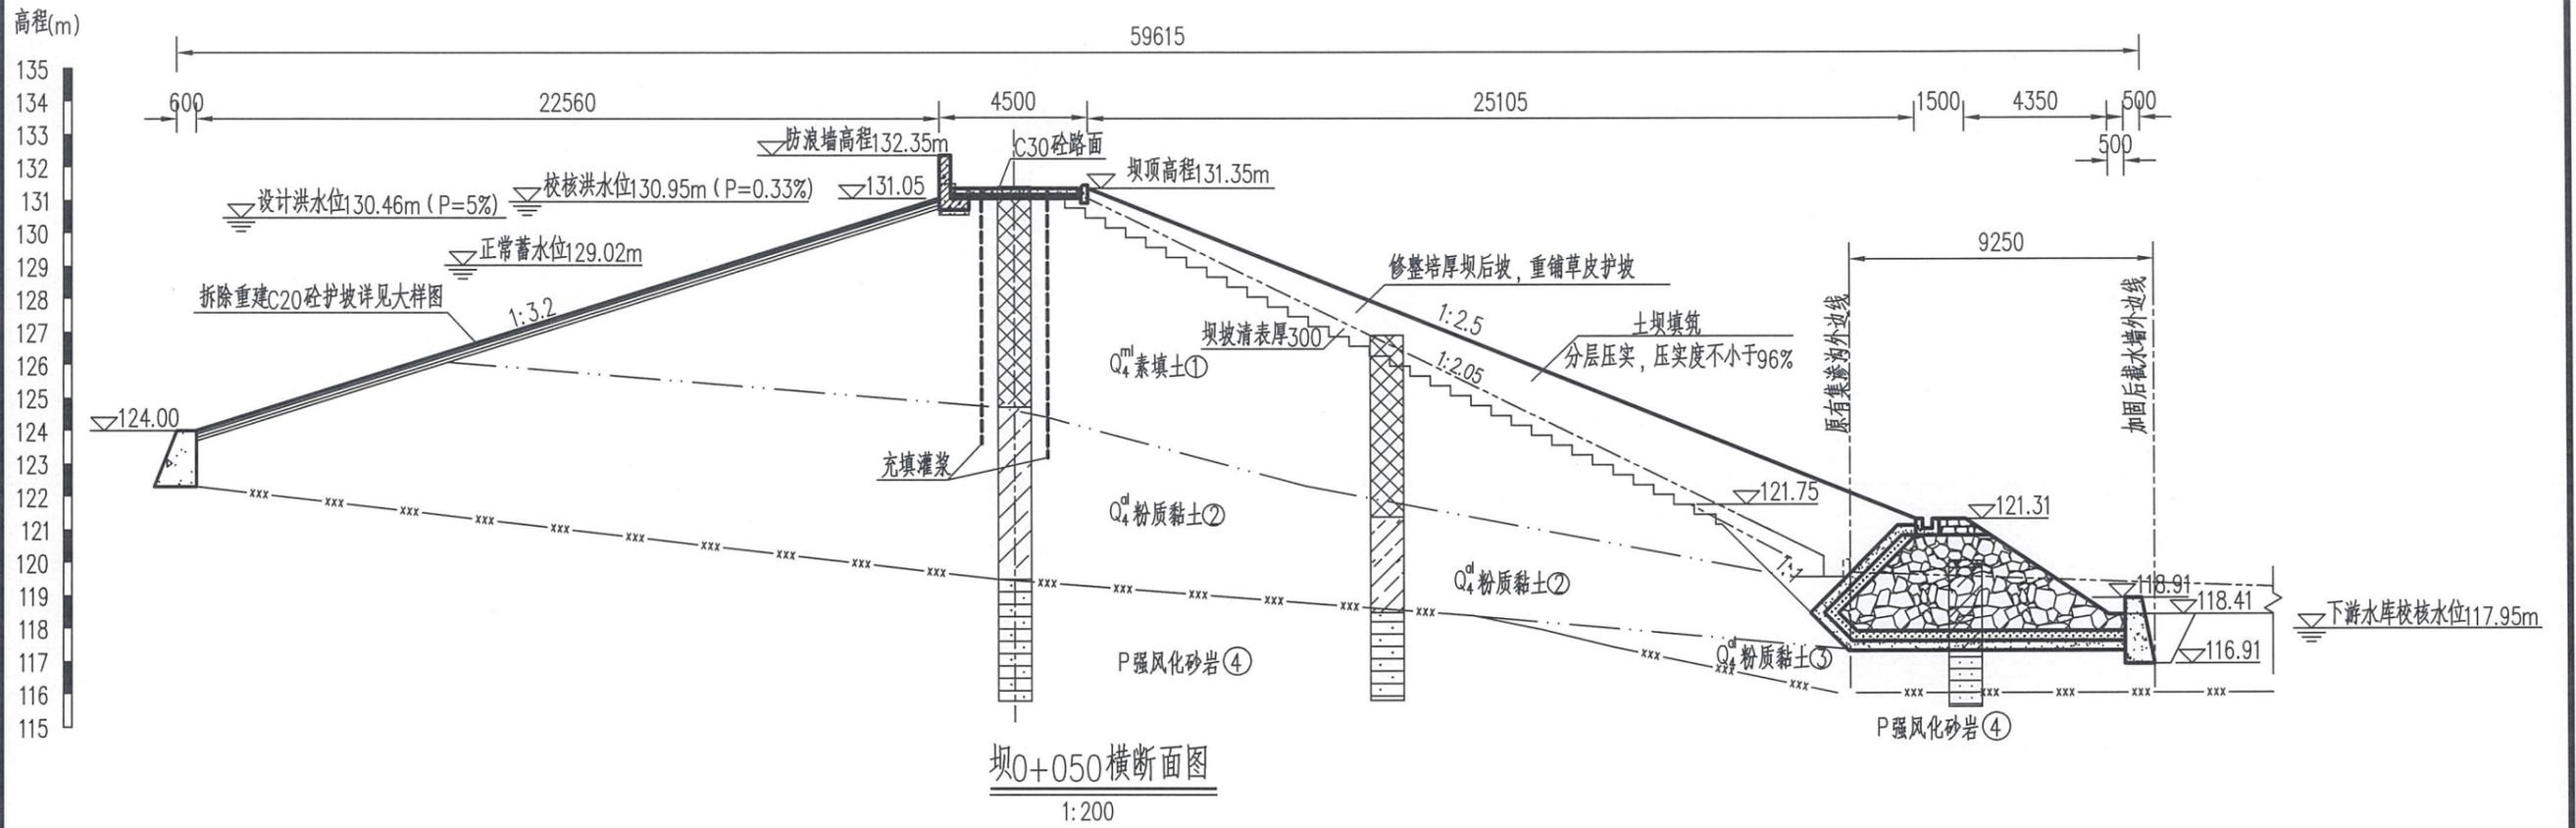
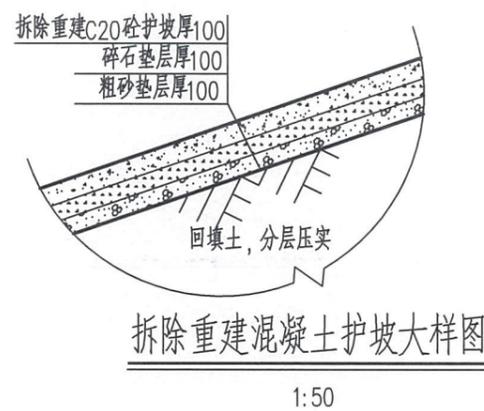
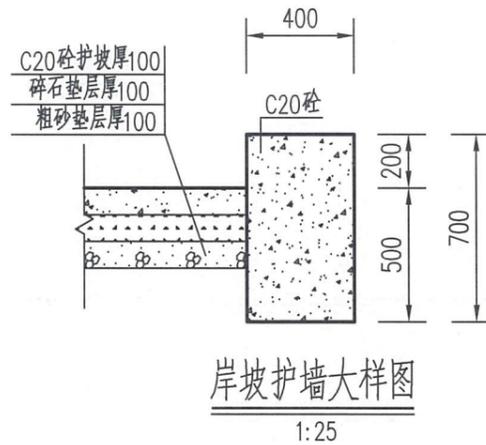
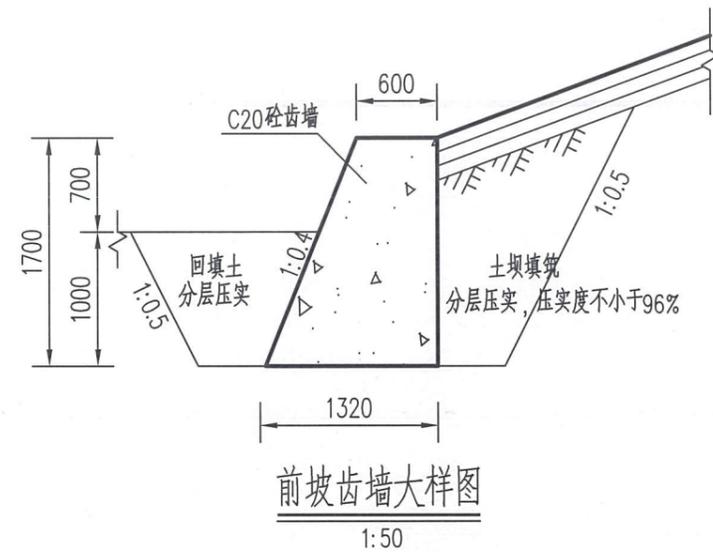
核定			蕉岭县新铺镇矮岭三口(2)	初步阶段
审查	高裕鸿	高裕鸿	水库除险加固工程	水工部分
校核	钟志光	钟志光	桩号坝0+050加固横断面图	
设计	巫英豪	巫英豪		
制图	巫英豪	巫英豪		
描图	CAD		比例	见图
设计证号	丙级 A444003358	图号	ALSK(2)SK-DB-02	日期
				2022.11

- 1、本图尺寸以mm为单位, 高程以m为单位。
- 2、高程基准为国家85高程。
- 3、坝体土体压实度不小于96%, 干容重 $\geq 1.5t/m^3$, 土料要求水溶盐含量 $\leq 3\%$, 有机质含量 $\leq 5\%$ 。
- 4、坝顶布置2排充填灌浆孔, 同排孔距3米, 排距2m, 采用错位布置。
- 5、防浪墙每隔15m设置1道结构缝, 分缝设橡胶止水, 填缝材料采用聚乙烯闭孔泡沫板, 缝口采用1:2水泥砂浆抹平。
- 6、新建核体反滤地基位于粉质黏土③, 地基承载力特征值为180kpa。

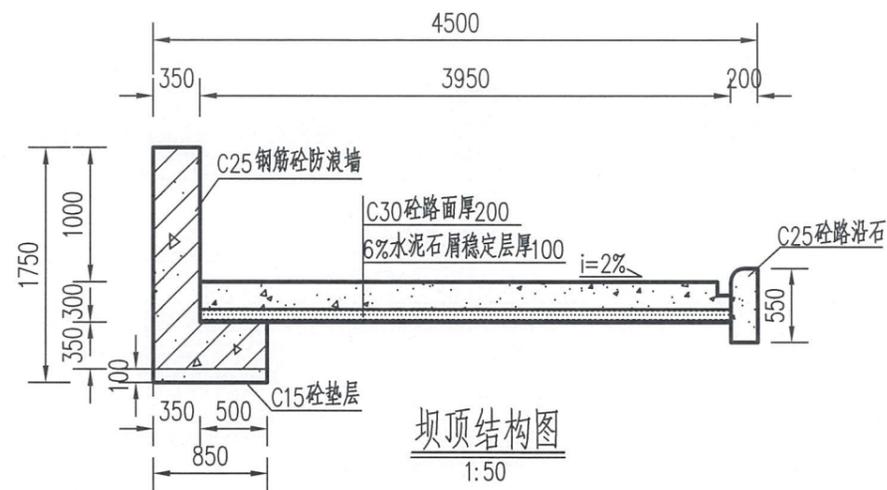
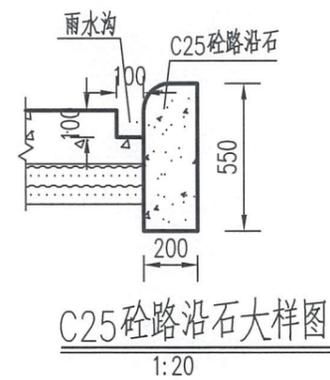
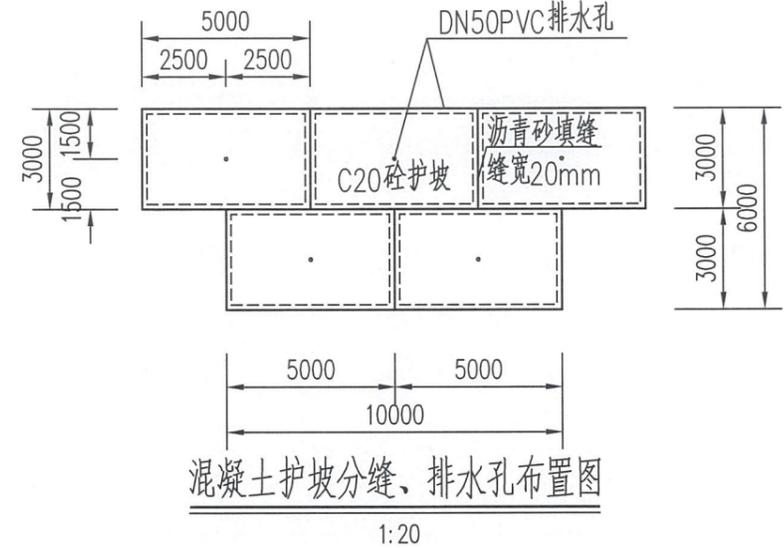
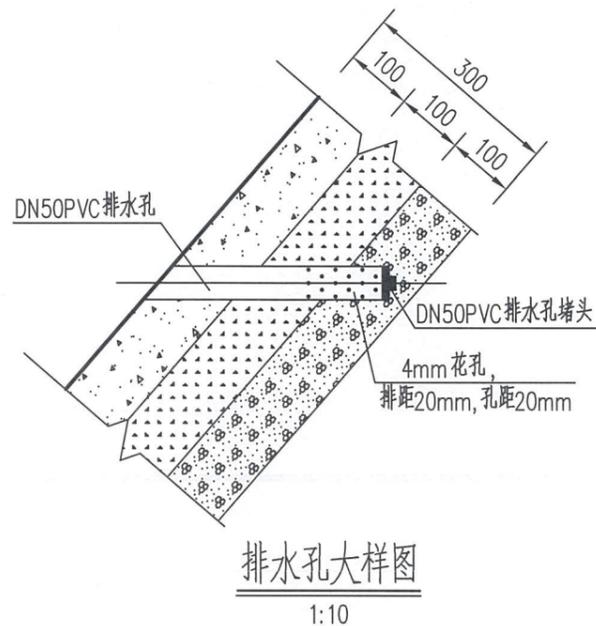
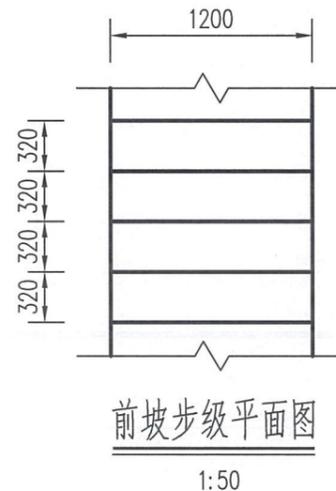
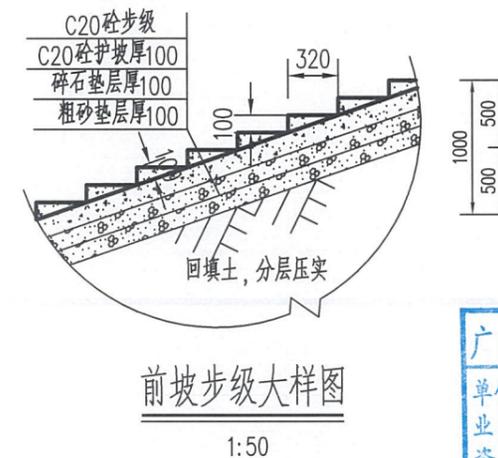
广东海纳工程管理咨询有限公司					
核定			蕉岭县新铺镇矮岭三口(2)	初步	阶段
审查	高裕鸿	高裕鸿	水库除险加固工程	水工	部分
校核	钟志光	钟志光	坝体加固结构大样图1		
设计	巫英豪	巫英豪			
制图	巫英豪	巫英豪			
绘图	CAD	比例	见图	日期	2022.11
设计证号	丙级 A444003358	图号	ALSK(2)SK-DB-03

- 1、本图尺寸以mm为单位, 高程以m为单位。
- 2、高程基准为国家85高程。
- 3、防浪墙每隔15m设置1道结构缝, 分缝设橡胶止水, 填缝材料采用聚乙烯闭孔泡沫板。

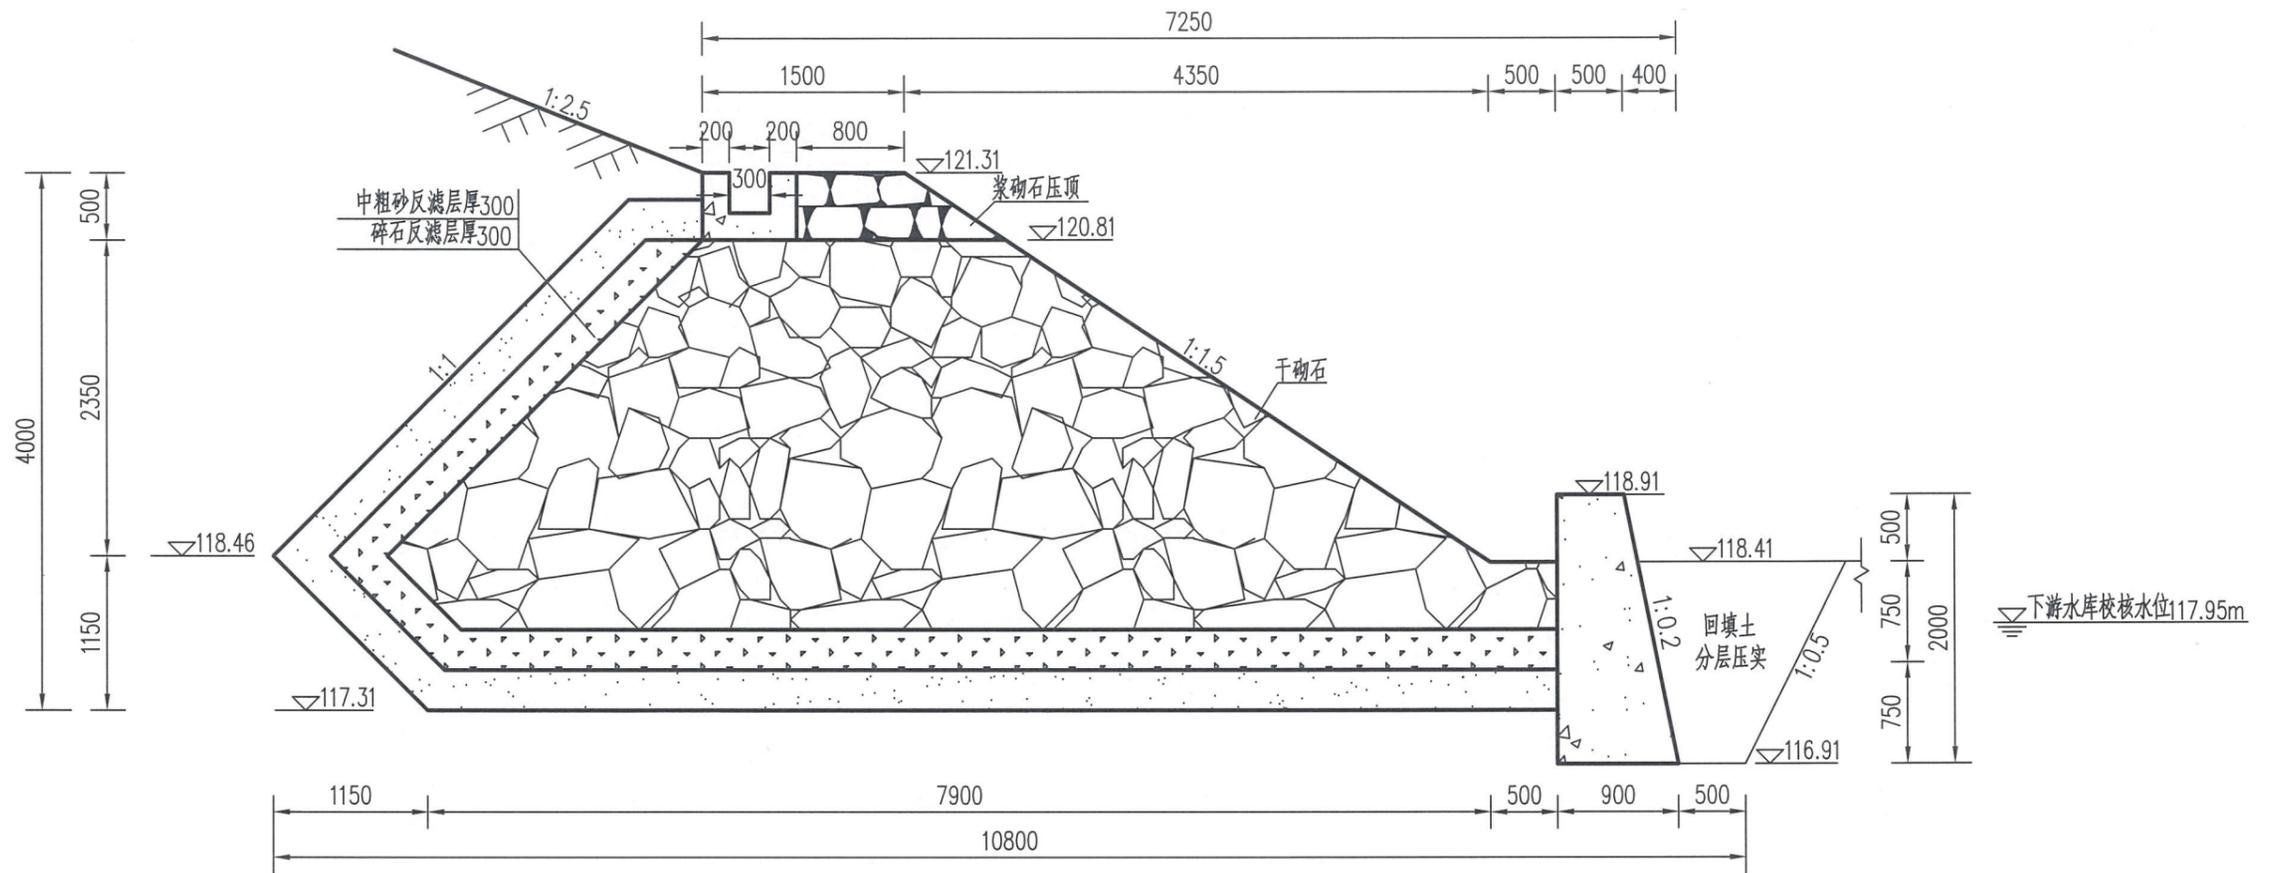
反滤棱体大样图

- 1、本图尺寸以mm为单位, 高程以m为单位。
- 2、高程基准为国家85高程。
- 3、新建棱体反滤地基位于粉质黏土③, 地基承载力特征值为180kpa。
- 4、第一层反滤层中粗砂特征粒径 d_{15} 为0.7mm, 第二层反滤层碎石特征粒径 d_{15} 为17.5mm, 各层反滤料的不均匀系数 $C_u \leq 5$; 块石粒径为200mm~500mm。
- 5、反滤体质量要求:
 - ①块石应质地坚硬, 无裂痕的新鲜岗岩, 表面色泽均匀, 形状大致方正。严禁使用鹅卵石、风化石料;
 - ②干砌石砌筑前, 应先按图纸要求铺筑滤层, 反滤层与干砌石铺砌层配合砌筑, 随铺随砌;
 - ③干砌石砌筑应自下而上, 错缝竖砌、紧靠密室、塞垫稳固、大块封边、表面平整, 相邻块石间高差不超过5cm。
 - ④反滤层、垫层含泥量(粒径 $d < 0.075$)应小于5%。

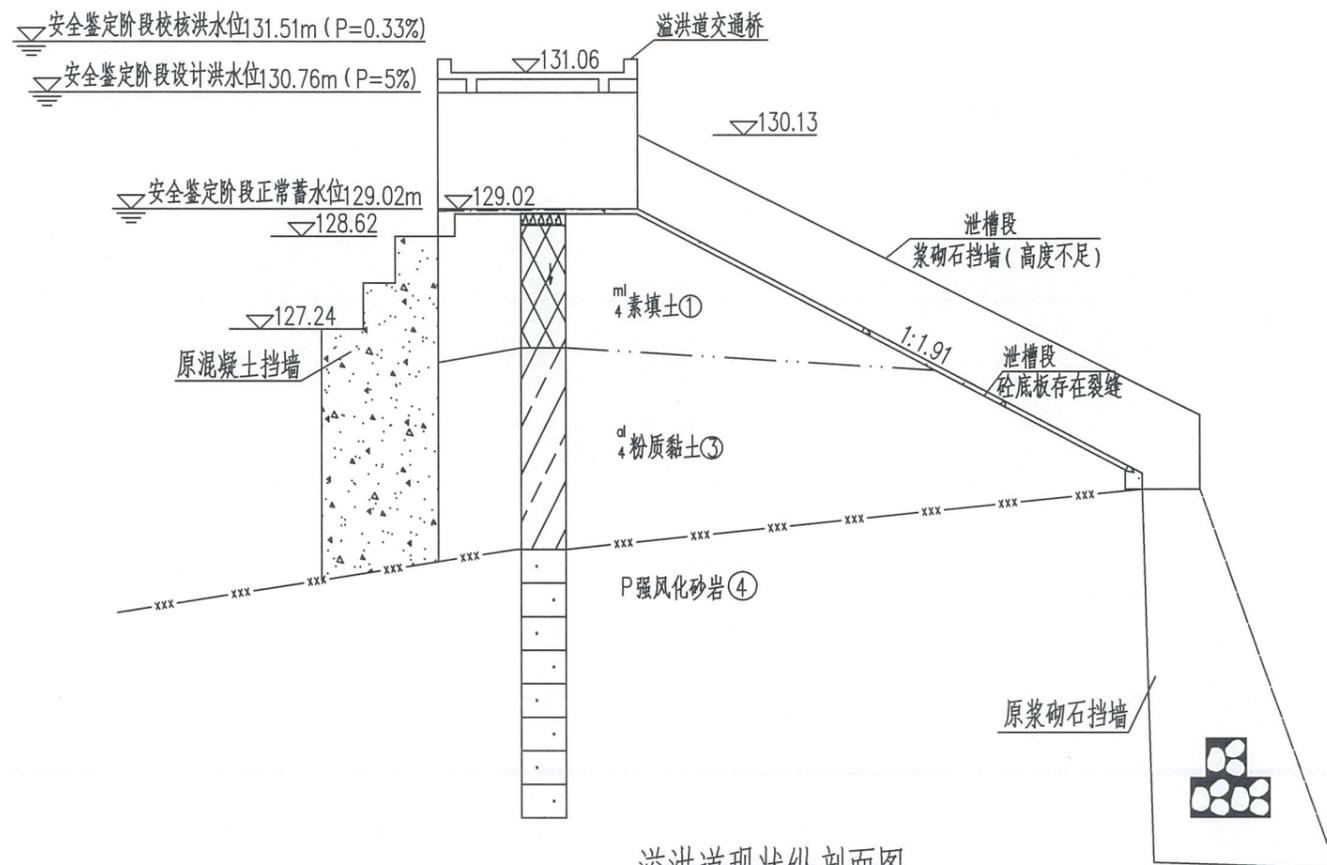
核定			蕉岭县新铺镇矮岭三口(2)	初步	阶段
审查	高裕鸿	高裕鸿	水库除险加固工程	水利	部分
校核	钟志光	钟志光	溢洪道现状纵剖面图		
设计	巫英豪	巫英豪			
制图	巫英豪	巫英豪			
绘图	CAD	比例	见图	日期	2022.11
设计证号	丙级 A444003358	图号	ALSK(2)SK-YHD-01

水库存在问题:

一、挡水建筑物(大坝)

- 1、大坝防洪能力不满足要求。
- 2、大坝体填土压实度和渗透系数不满足规范要求。
- 3、上游坝坡为C20混凝土护坡, 护坡面板裂缝交错, 存在较长纵向裂缝, 分缝处长满杂草, 未设置排水孔; 坝顶路面为泥结石路面, 路面凹凸不平。
- 4、防浪墙为浆砌石结构, 溢洪道右侧坝体局部沉陷, 导致防浪墙底部与坝体分离, 靠近溢洪道的防浪墙缺失;
- 5、下游坝坡杂草丛生, 无下坝步级; 坝体排水采用贴坡反滤排水, 坡面排水连接至坝脚集渗沟, 贴坡反滤体块石松动、脱落和被泥土掩埋, 反滤体失效, 集渗沟局部破损严重。坝体靠近溢洪道一侧存在沉降, 后坝坡浆砌石挡墙顶部破碎。

二、泄水建筑物(溢洪道)

- 1、溢流坝边墙高度不满足要求, 泄流安全不满足规范要求。
- 2、溢流坝底板存在裂缝, 溢流坝挑流消能出口位于坝中部位, 泄流时会冲刷坝脚, 存在安全隐患。

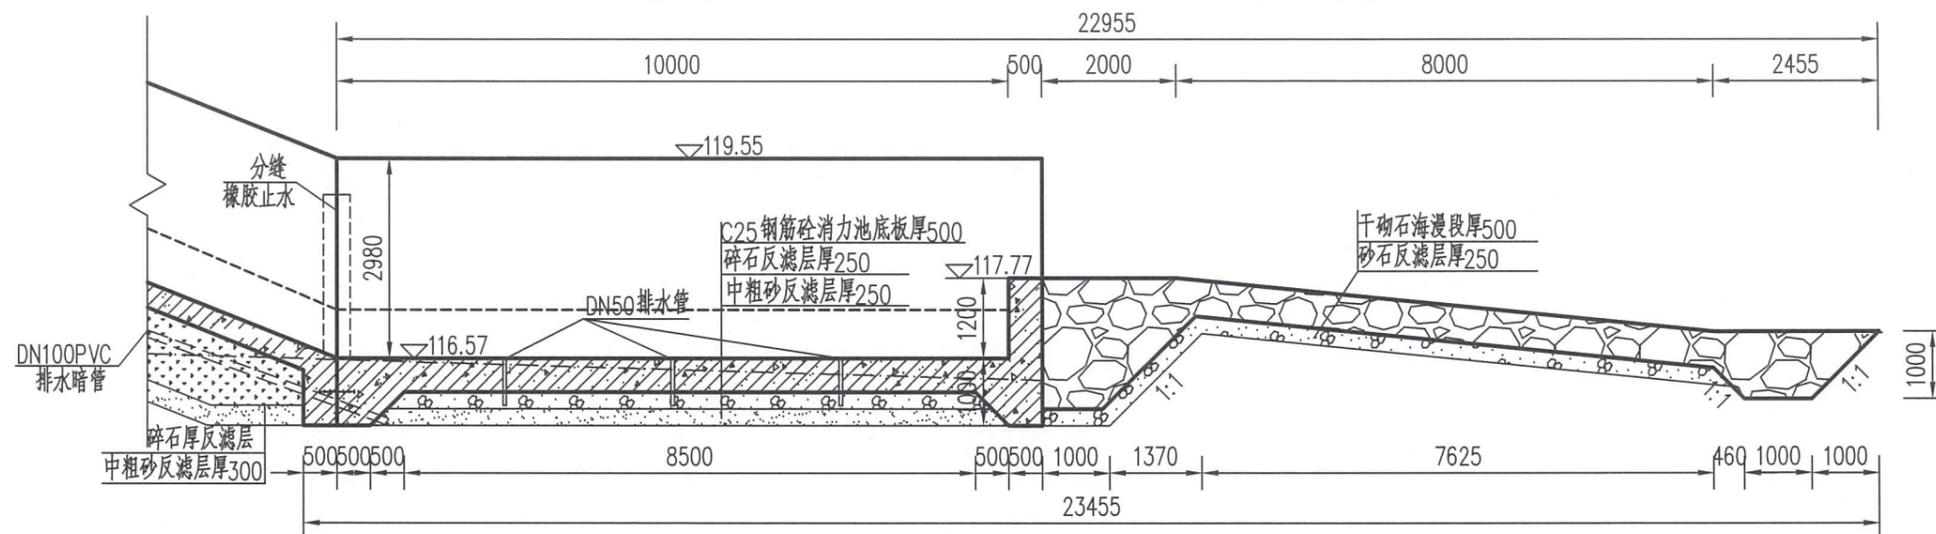
溢洪道纵剖面图
1:100

- 1、本图尺寸以mm为单位, 高程以m为单位。
- 2、高程基准为国家85高程。
- 3、溢洪道底板位于素填土层, 地基承载力特征值为120kpa, 溢洪道消力池基础以粉质黏土③作为持力层地基承载力特征值为180kpa。
- 4、拆除原泄槽底板时应尽量使凿面粗糙, 浇筑底板砼前接触面应冲洗干净, 不得留有粉末及碎石。
- 5、分缝采用高密度聚乙烯闭孔泡沫板填缝, 缝宽20mm。
- 6、桥梁钢筋砼采用强度为C30, 其他钢筋砼采用强度等级为C25。
