蕉岭县新铺镇矮岭三口(2)水库除险加固工程初步设计图册

蕉岭县新铺镇矮岭三口（2）水库除险加固工程初步设计图册

二〇二二年十一月

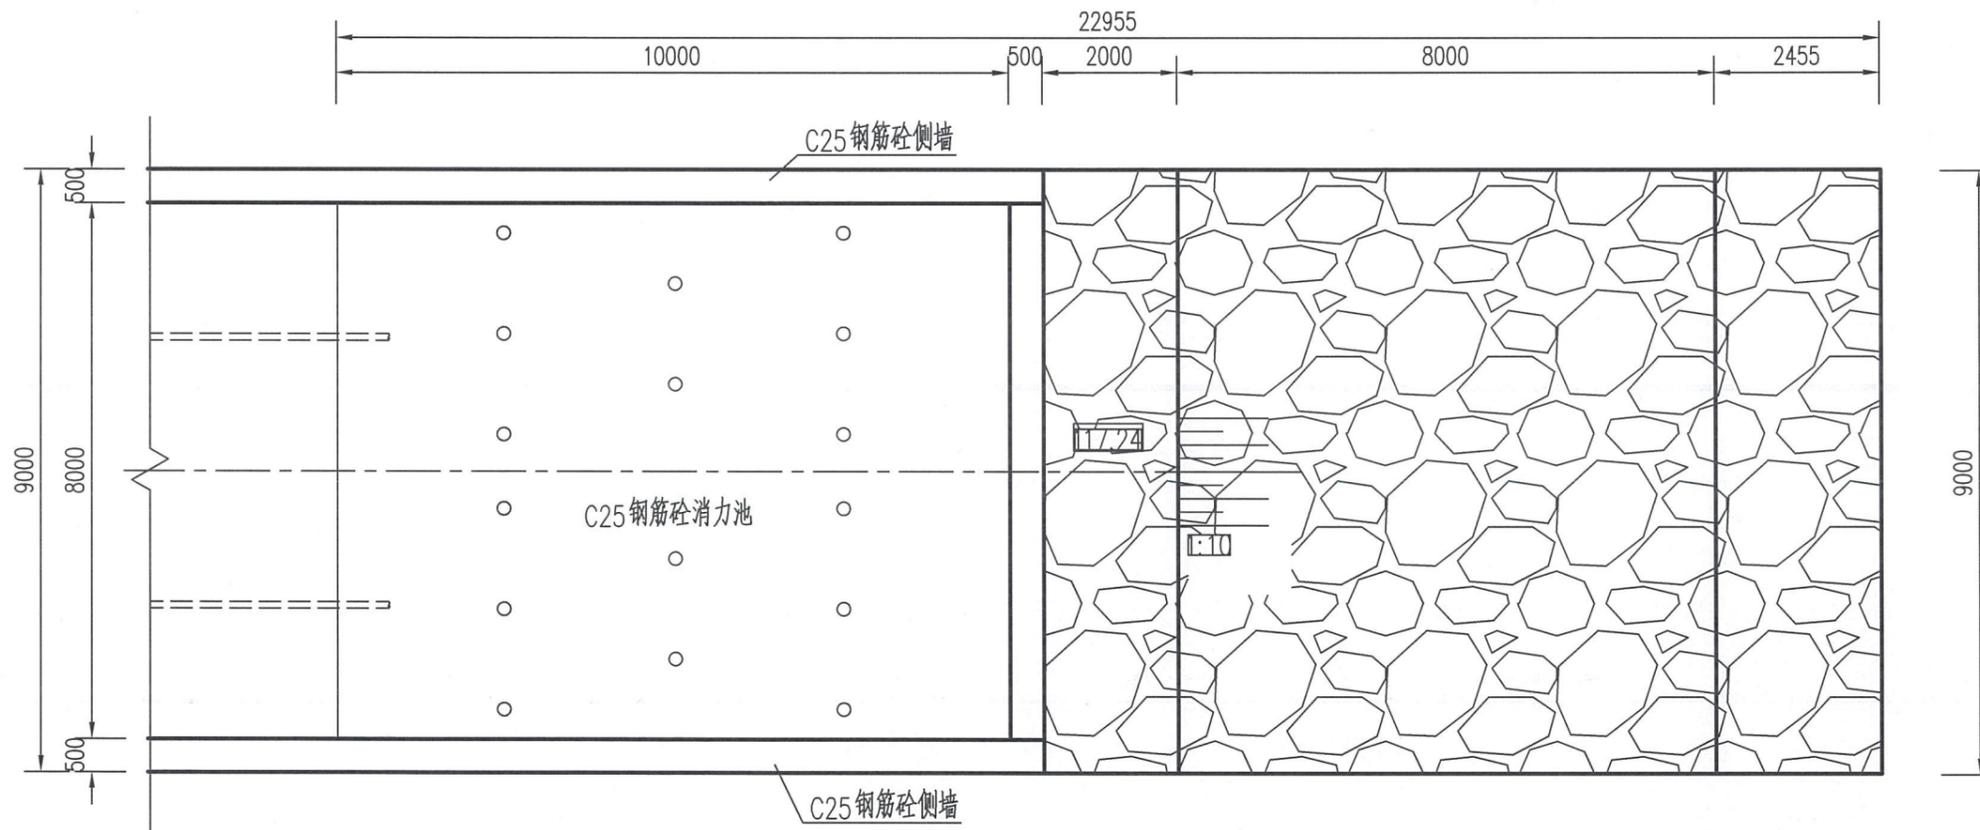
消力池平面图
1:100

- 1、本图尺寸以mm为单位, 高程以m为单位。
- 2、高程基准为国家85高程。
- 3、溢洪道底板位于素填土层, 地基承载力特征值为120kpa, 溢洪道消力池基础以粉质黏土③作为持力层地基承载力特征值为180kpa。
- 4、拆除原泄槽底板时应尽量使凿面粗糙, 浇筑底板砼前接触面应冲洗干净, 不得留有粉末及碎石。
- 5、分缝采用高密度聚乙烯闭孔泡沫板填缝, 缝宽20mm。
- 6、桥梁钢筋砼采用强度为C30, 其他钢筋砼采用强度等级为C25。

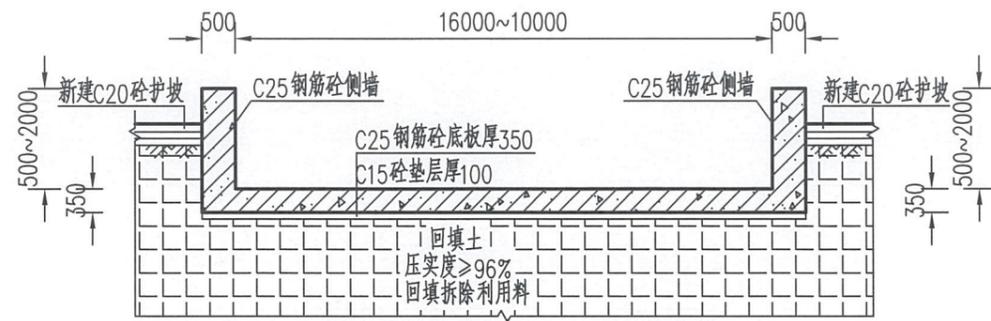
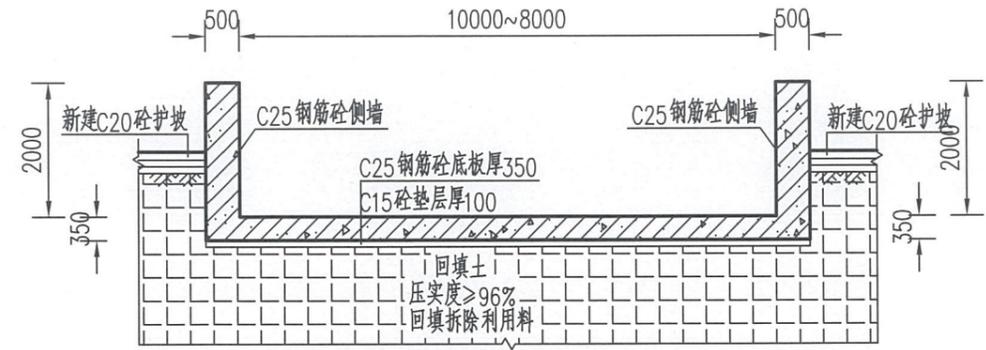
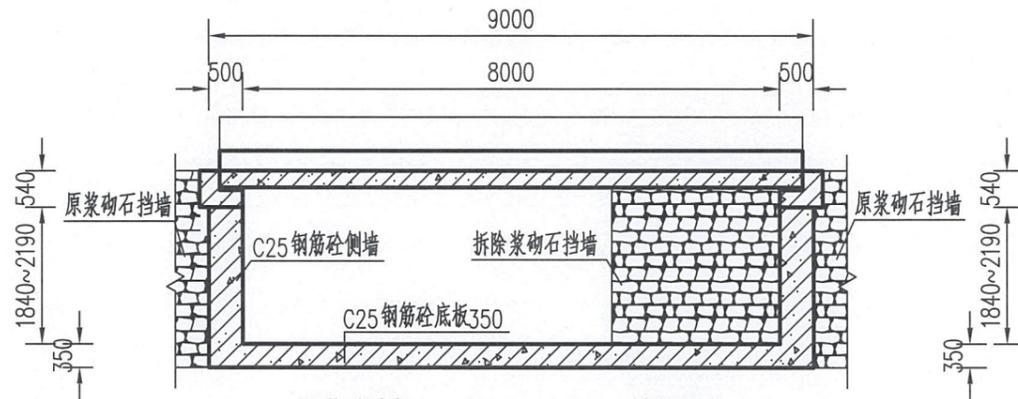
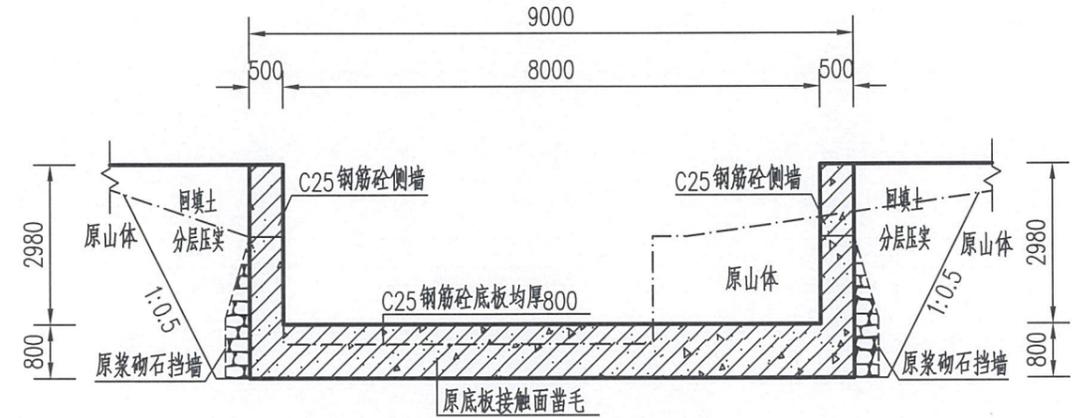
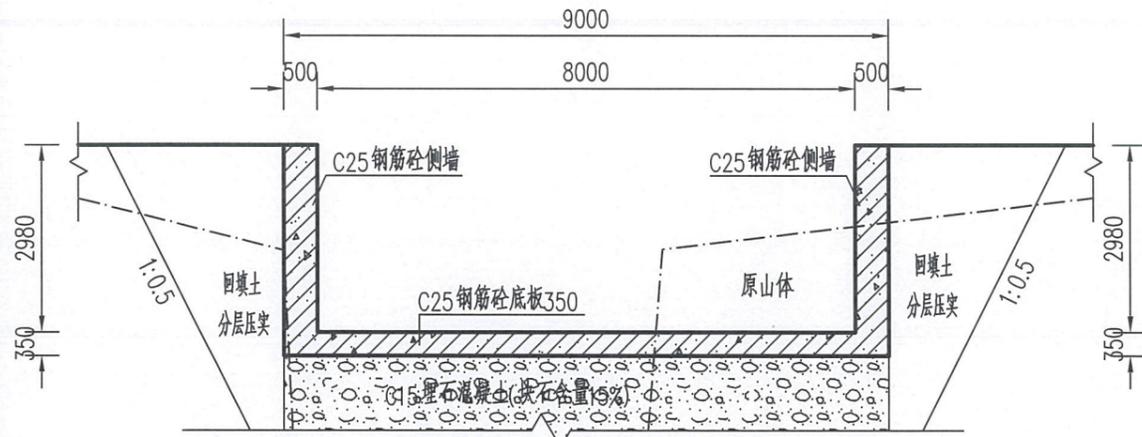
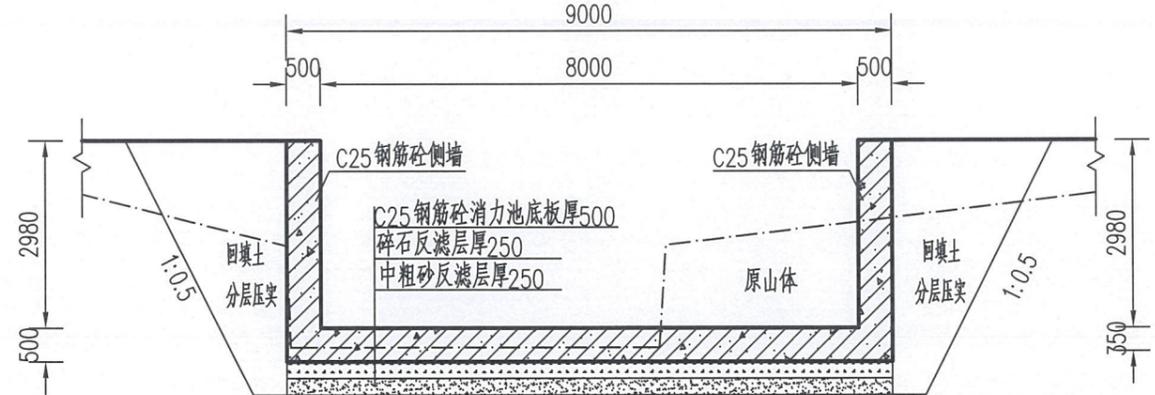
核定			蕉岭县新铺镇矮岭三口(2)	初步设计
审查	高裕鸿	高裕鸿	水库除险加固工程	水工部分
校核	钟志光	钟志光	溢洪道结构加固设计图	
设计	巫英豪	巫英豪		
制图	巫英豪	巫英豪		
描图	CAD		比例	见图
设计证号	丙级 A444003358		日期	2022.11
			图号	ALSK(2)SK-YHD-04

- 1、本图尺寸以mm为单位, 高程以m为单位。
- 2、高程基准为国家85高程。
- 3、溢洪道底板位于素填土层, 地基承载力特征值为120kpa, 溢洪道消力池基础以粉质黏土③作为持力层地基承载力特征值为180kpa。
- 4、拆除原泄槽底板时应尽量使凿面粗糙, 浇筑底板砼前接触面应冲洗干净, 不得留有粉末及碎石。
- 5、分缝采用高密度聚乙烯闭孔泡沫板填缝, 缝宽20mm。
- 6、桥梁钢筋砼采用强度为C30, 其他钢筋砼采用强度等级为C25。

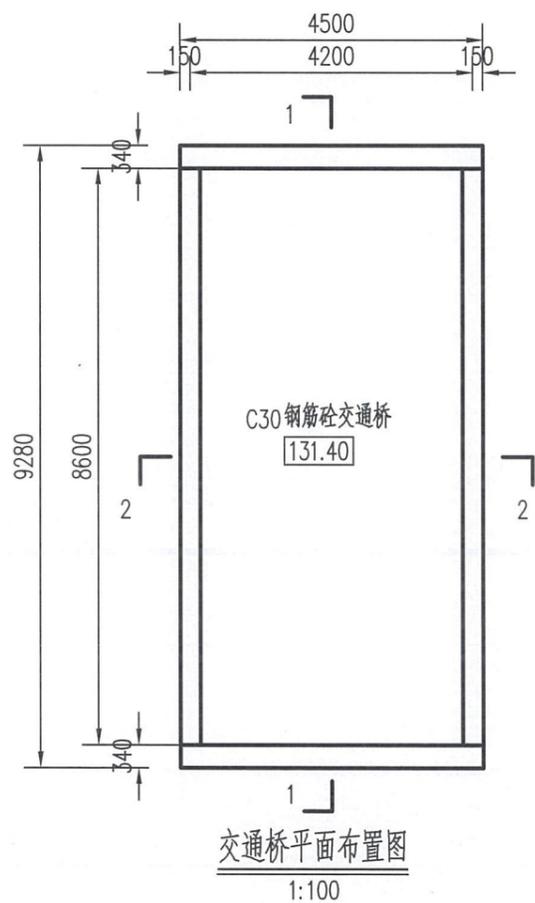
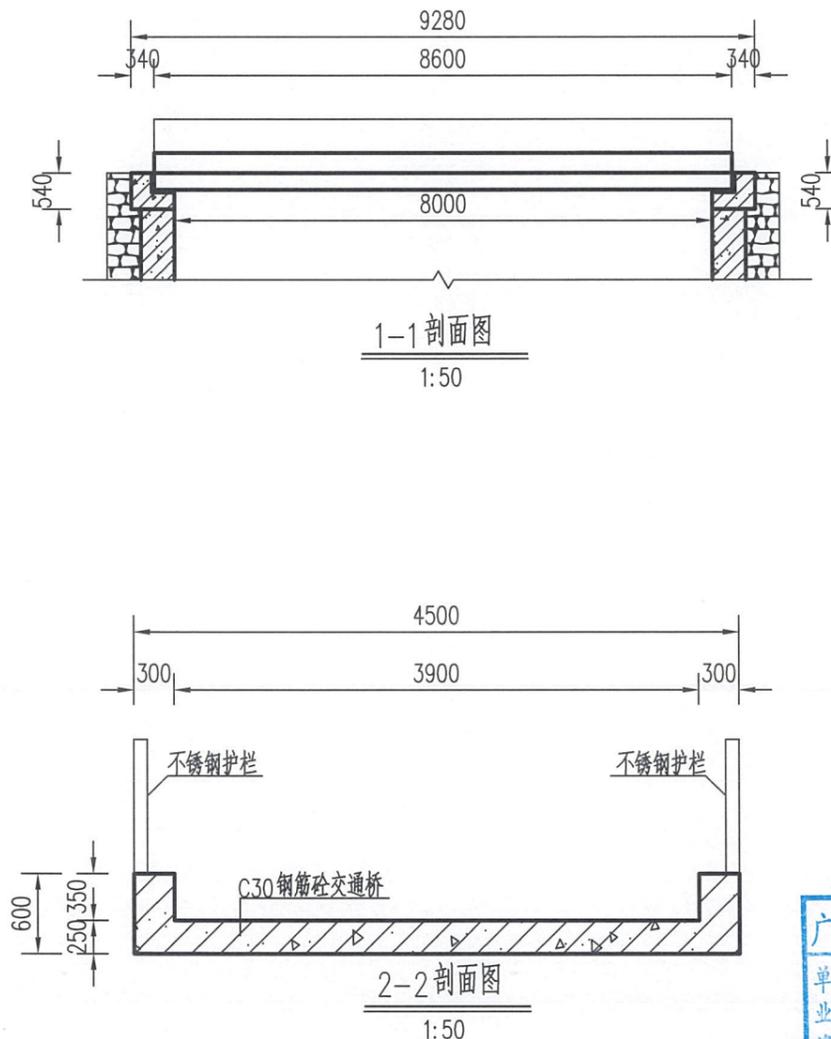
核定			蕉岭县新铺镇接岭三口(2)	初步	设计
审查	高裕鸿	高裕鸿	水库除险加固工程	水工	部分
校核	钟志光	钟志光	溢洪道交通桥设计图		
设计	巫英豪	巫英豪			
制图	巫英豪	巫英豪			
绘图	—CAD		比例	见图	日期
设计证号	丙级 A444003358		图号	ALSK(2)SK-YHD-05	
				日期	2022.11

1. 本图尺寸以mm为单位, 高程以m为单位。
2. 高程基准为国家85高程。
3. 交通桥限载为15t。

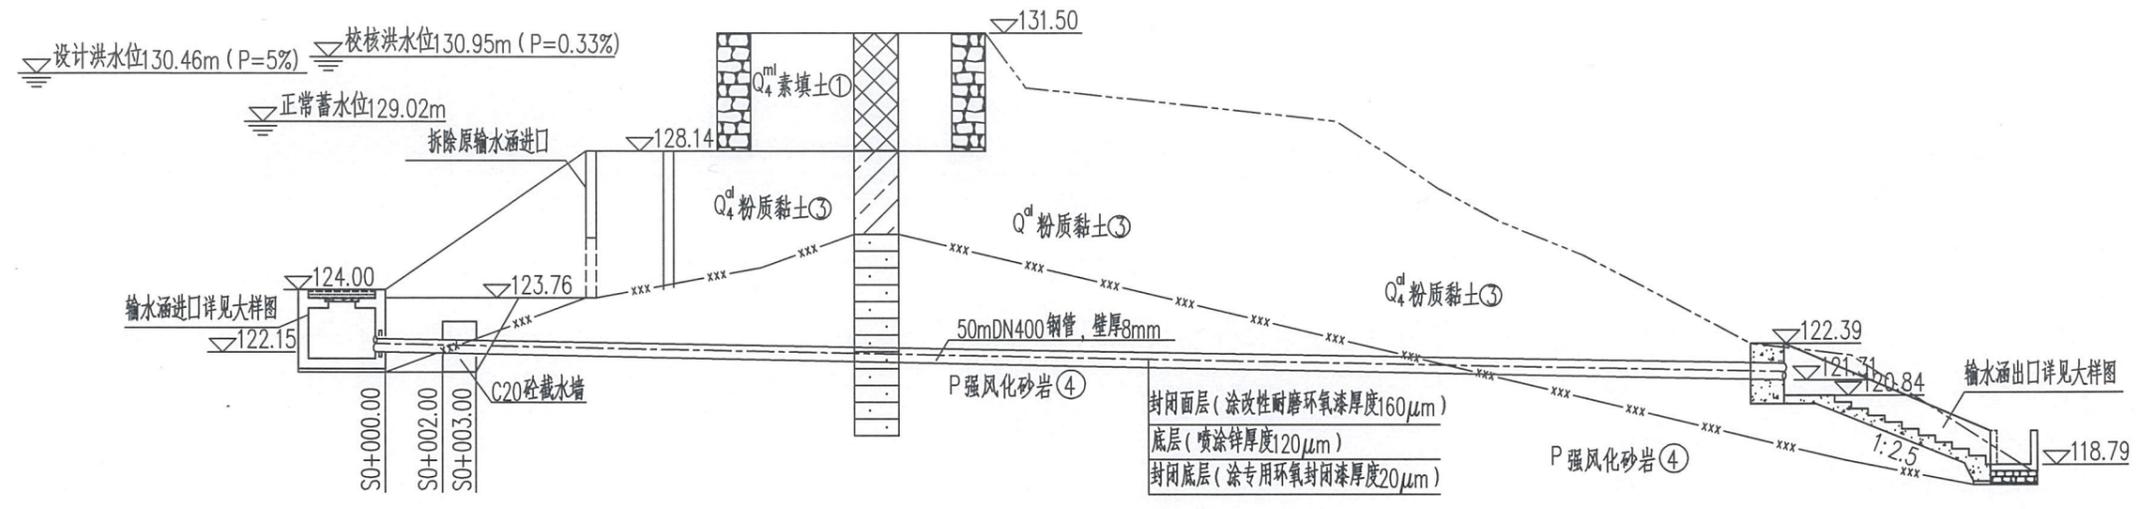
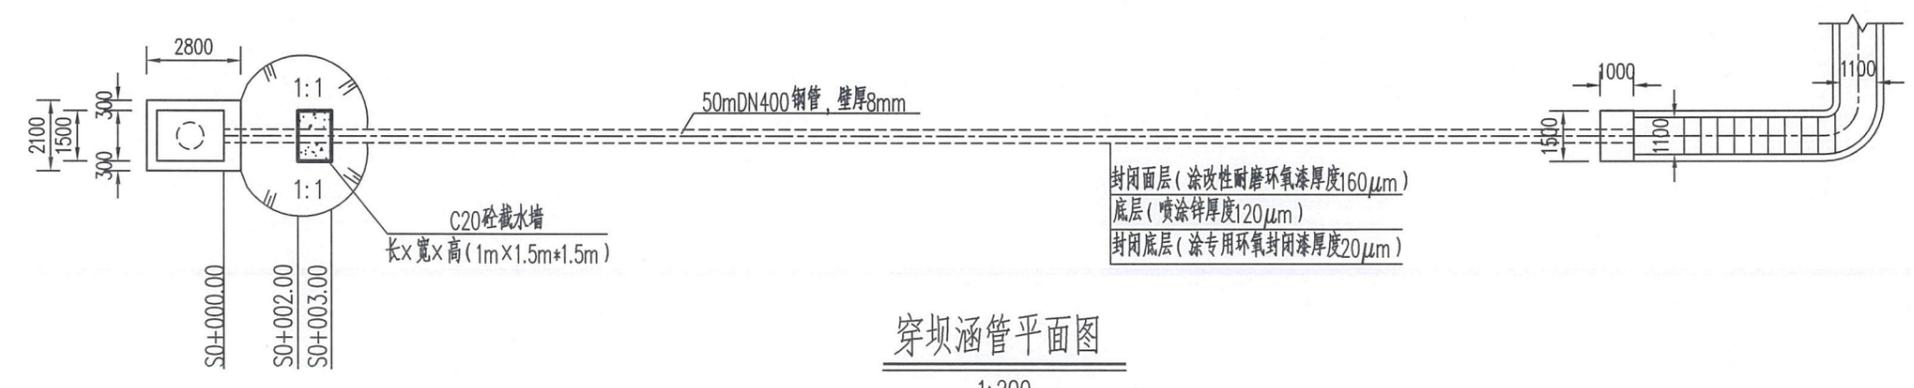
广东海纳工程管理咨询有限公司					
核定			蕉岭县新铺镇矮岭三口(2)	初步	设计
审查	高裕鸿	高裕鸿	水库除险加固工程	水工	部分
校核	钟志光	钟志光	穿坝涵管输水涵管设计图		
设计	巫英豪	巫英豪			
制图	巫英豪	巫英豪			
描图	CAD	比例	见图	日期	2022.11
设计证号	丙级 A444003358	图号	ALSK(2)SK-HG-01

- 1、本图尺寸以mm为单位, 高程以m为单位。
- 2、高程基准为国家85高程。
- 3、采用定向钻牵引施工新建输水涵管, 输水涵管牵引完成后需要进行充填灌浆处理, 并在进水口段设置截水墙。

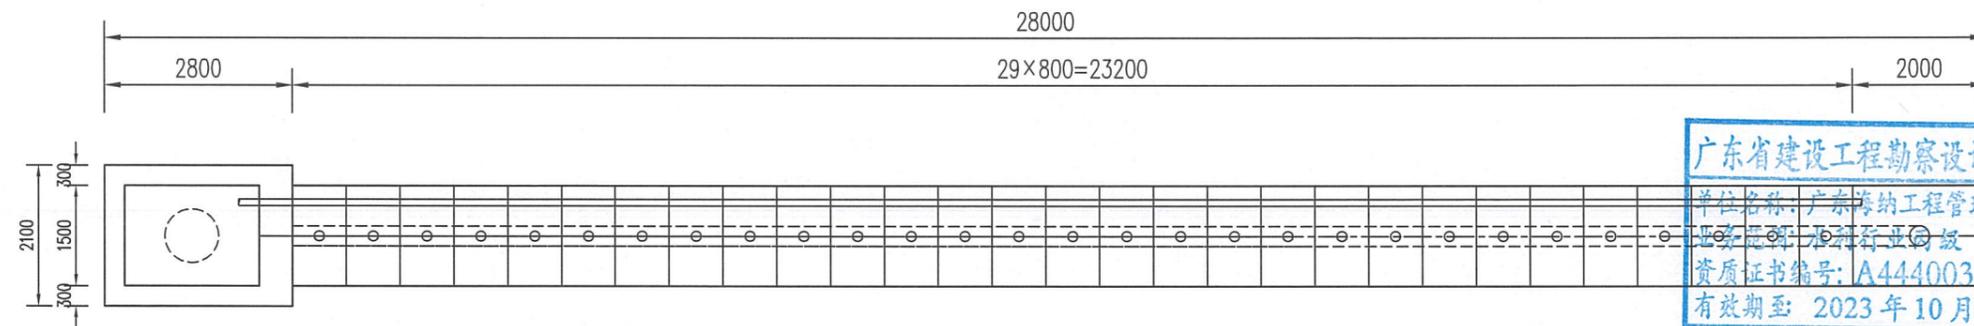
放水卧管平面图
1:100

1. 本图尺寸以mm为单位, 高程以m为单位。
2. 高程基准为国家85高程。
3. 输水涵相关建筑物地基承载力不小于180kpa。
4. 回填压实度要求 $\geq 96\%$, 干容重 $\geq 1.5t/m^3$, 土料要求水溶盐含量 $\leq 3\%$, 有机质含量 $\leq 5\%$ 。

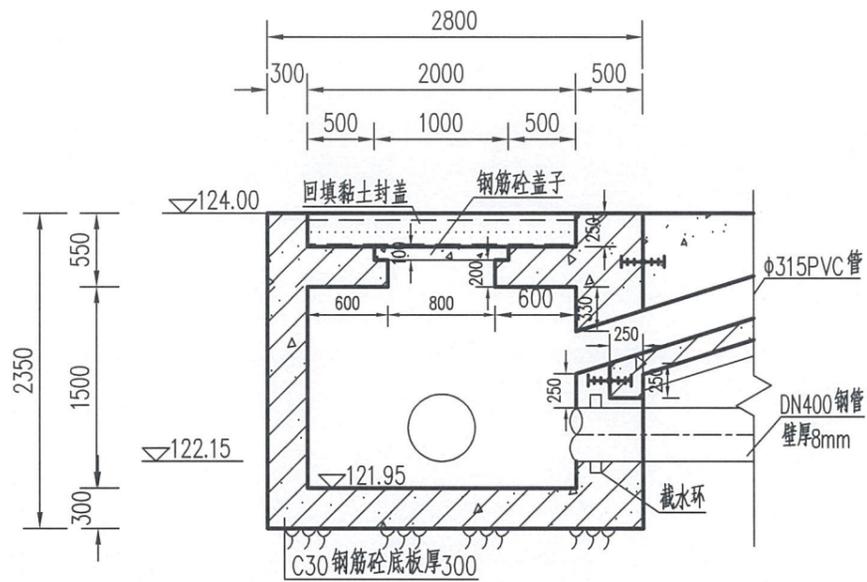
输水涵进口纵剖面图
1:100

- 1、本图尺寸以mm为单位, 高程以m为单位。
- 2、高程基准为国家85高程。
- 3、输水涵相关建筑物地基承载力不小于180kpa。
- 4、回填压实度要求 $\geq 96\%$, 干容重 $\geq 1.5t/m^3$, 土料要求水溶盐含量 $\leq 3\%$, 有机质含量 $\leq 5\%$ 。

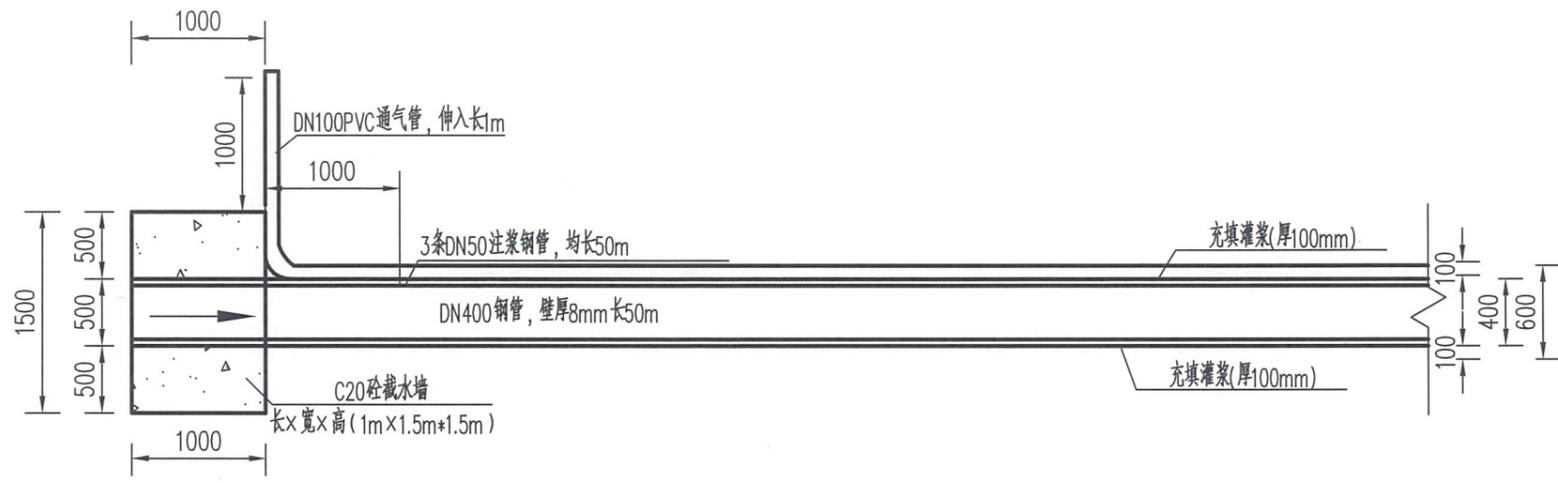
穿坝钢管充填灌浆纵剖面大样图
1:50

1. 本图尺寸以mm为单位, 高程以m为单位。
2. 高程基准为国家85高程。
3. 充填灌浆采用水泥粘土浆, 单位孔深干料灌入量拟按2t/m计 (具体灌入量根据现场进一步确定), 水泥掺入量为干料质量的10%~15% (实施时试验具体确定)。
4. 灌浆时采用自下而上分段灌注的方法, 一次灌注至设计要求, 做好灌浆记录和成果汇总。
5. 灌浆控制: ①充填式灌浆宜少灌多复, 每米孔深每次平均灌浆量可通过现场试验确定, 也可取每米孔深每次平均灌浆量0.3m³~0.5m³; ②压力应小于50kPa; ③两次灌浆间隔不宜少于5天。
6. 结束灌浆需满足下列条件之一: ①经过分段多次灌浆, 浆液已灌注至孔口, 且连续复灌3次不再吃浆; ②灌浆孔的灌浆量或灌浆孔口压力已达到设计要求。满足上述条件之一时, 可结束灌浆。
7. 灌浆封孔要求: 封孔时应将注浆管拔出, 向孔内灌注密度不大于1.5g/cm³的稠度, 多次灌注, 直至浆面升至孔口不再下降为止。待孔口完全析水后, 应用含水率适中的制浆土料将孔口回填捣实整平。
8. 灌浆结束后应做好坝面处理工作。
9. 未说明处按《土坝灌浆技术规范》(SL564-2014) 规定执行。

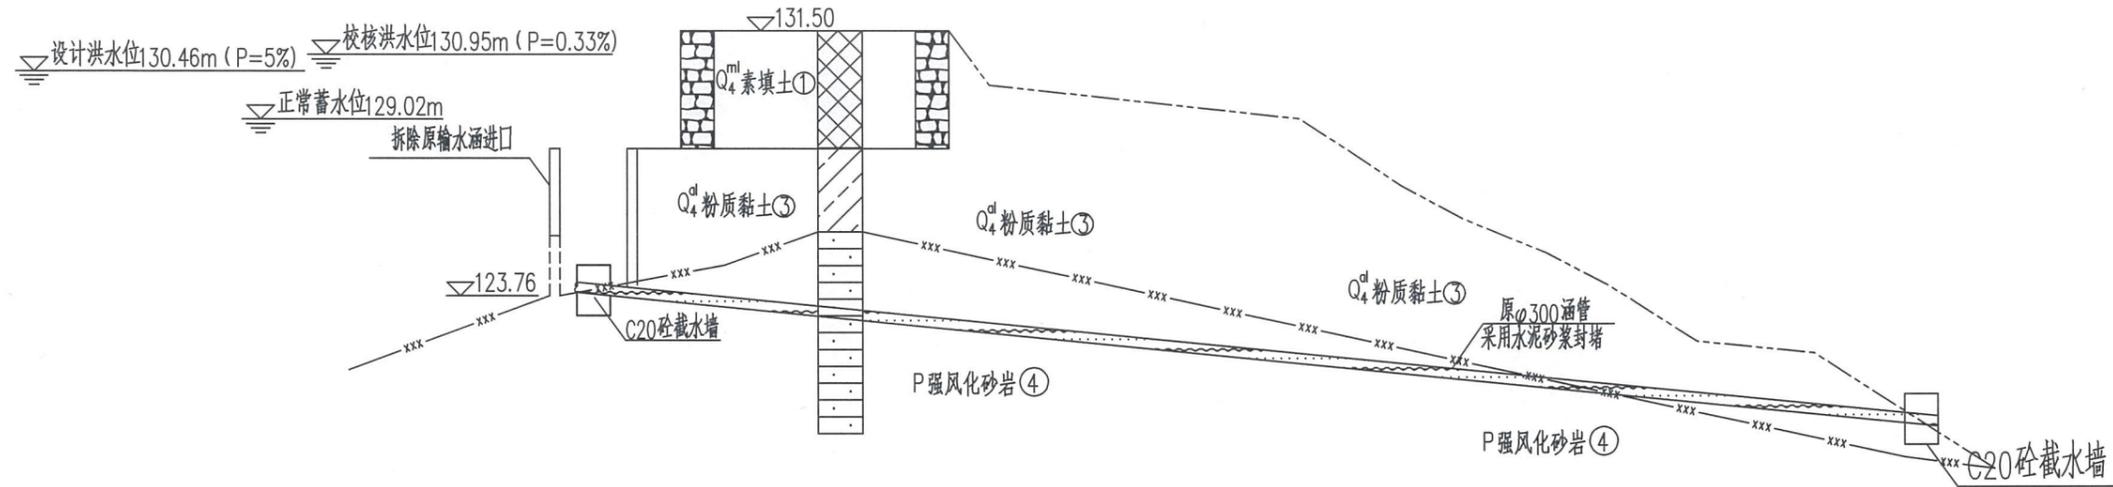
原输水涵封堵纵剖面图

- 1、本图尺寸以mm为单位, 高程以m为单位。
- 2、高程基准为国家85高程。
- 3、大坝原涵管在进、出口均设置C20 砼截水墙; 用泵送水泥砂浆进行封堵。
