工程名称
Project
广州大学梅苑食堂维修项目

图名
Title
二层楼面活载示意图

图号
Drawing No.
CS-06

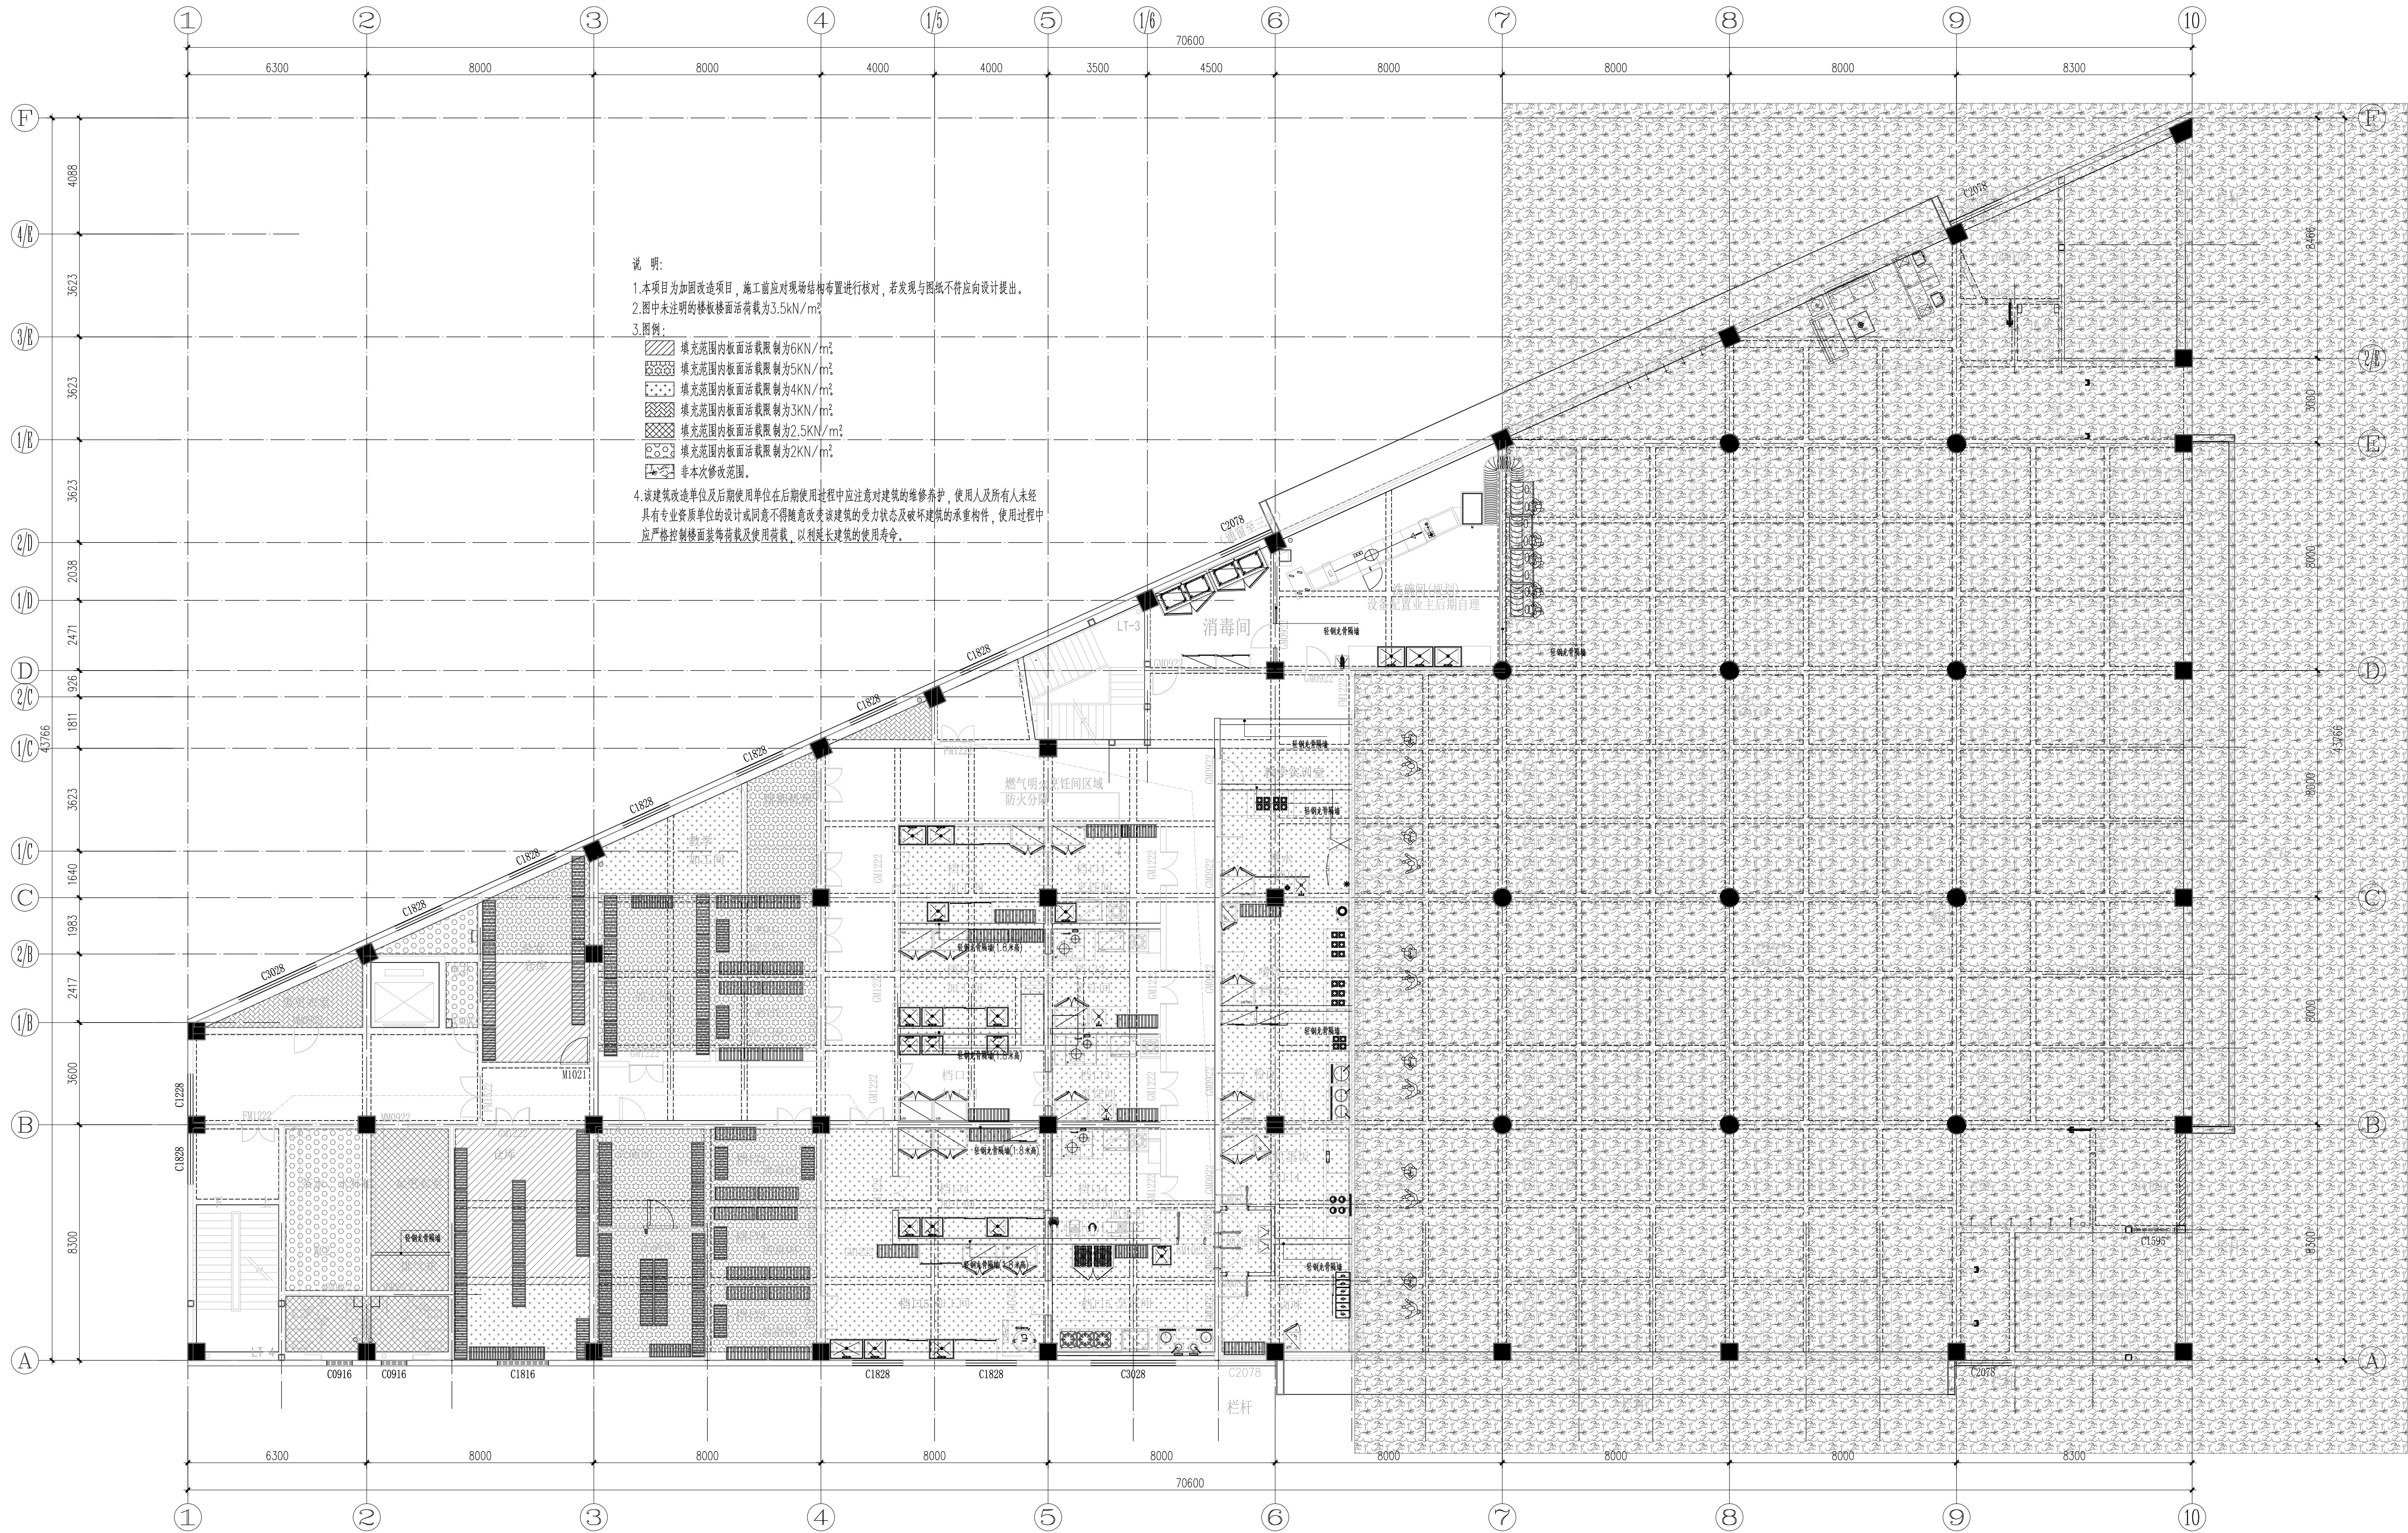
二层楼面活载示意图 1:100

2.图中未注明的楼板楼面活荷载为 3.5KN/m^2 。

填充范围内板面活荷载限制为 6KN/m^2 ;
填充范围内板面活荷载限制为 5KN/m^2 ;
填充范围内板面活荷载限制为 4KN/m^2 ;
填充范围内板面活荷载限制为 3KN/m^2 ;
填充范围内板面活荷载限制为 2.5KN/m^2 ;
填充范围内板面活荷载限制为 2KN/m^2 ;
非本次修改范围。
