X304（良沙路-九太路）升级改造工程

树木保护专章

建设单位：广州市白云区道路设施养护管理中心

项目名称：X304（良沙路-九太路）升级改造工程树木保护专章

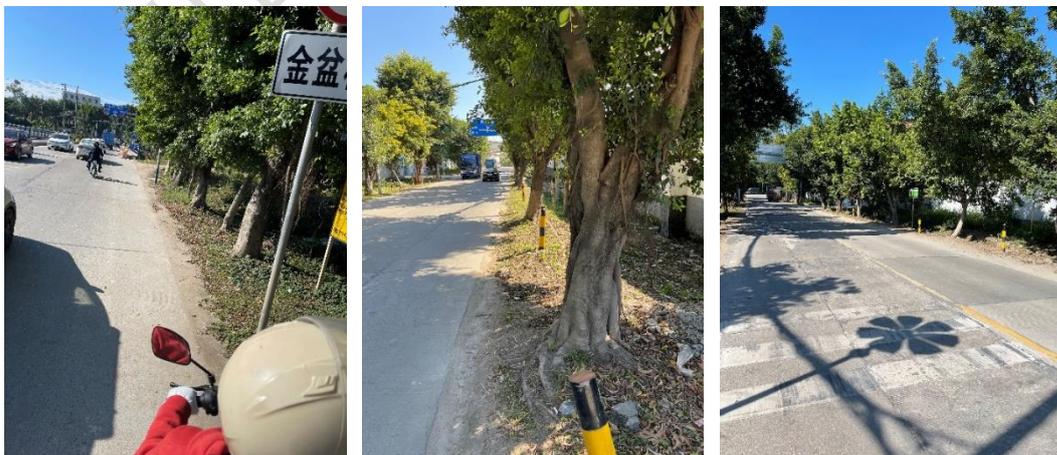
图 3-1 沿线部分路段道路两侧路树情况

该项目改造工程经过选择线位及调整人行道位置的方式尽可能保留现状乔木，工程范围内 63 株乔木均可保留。

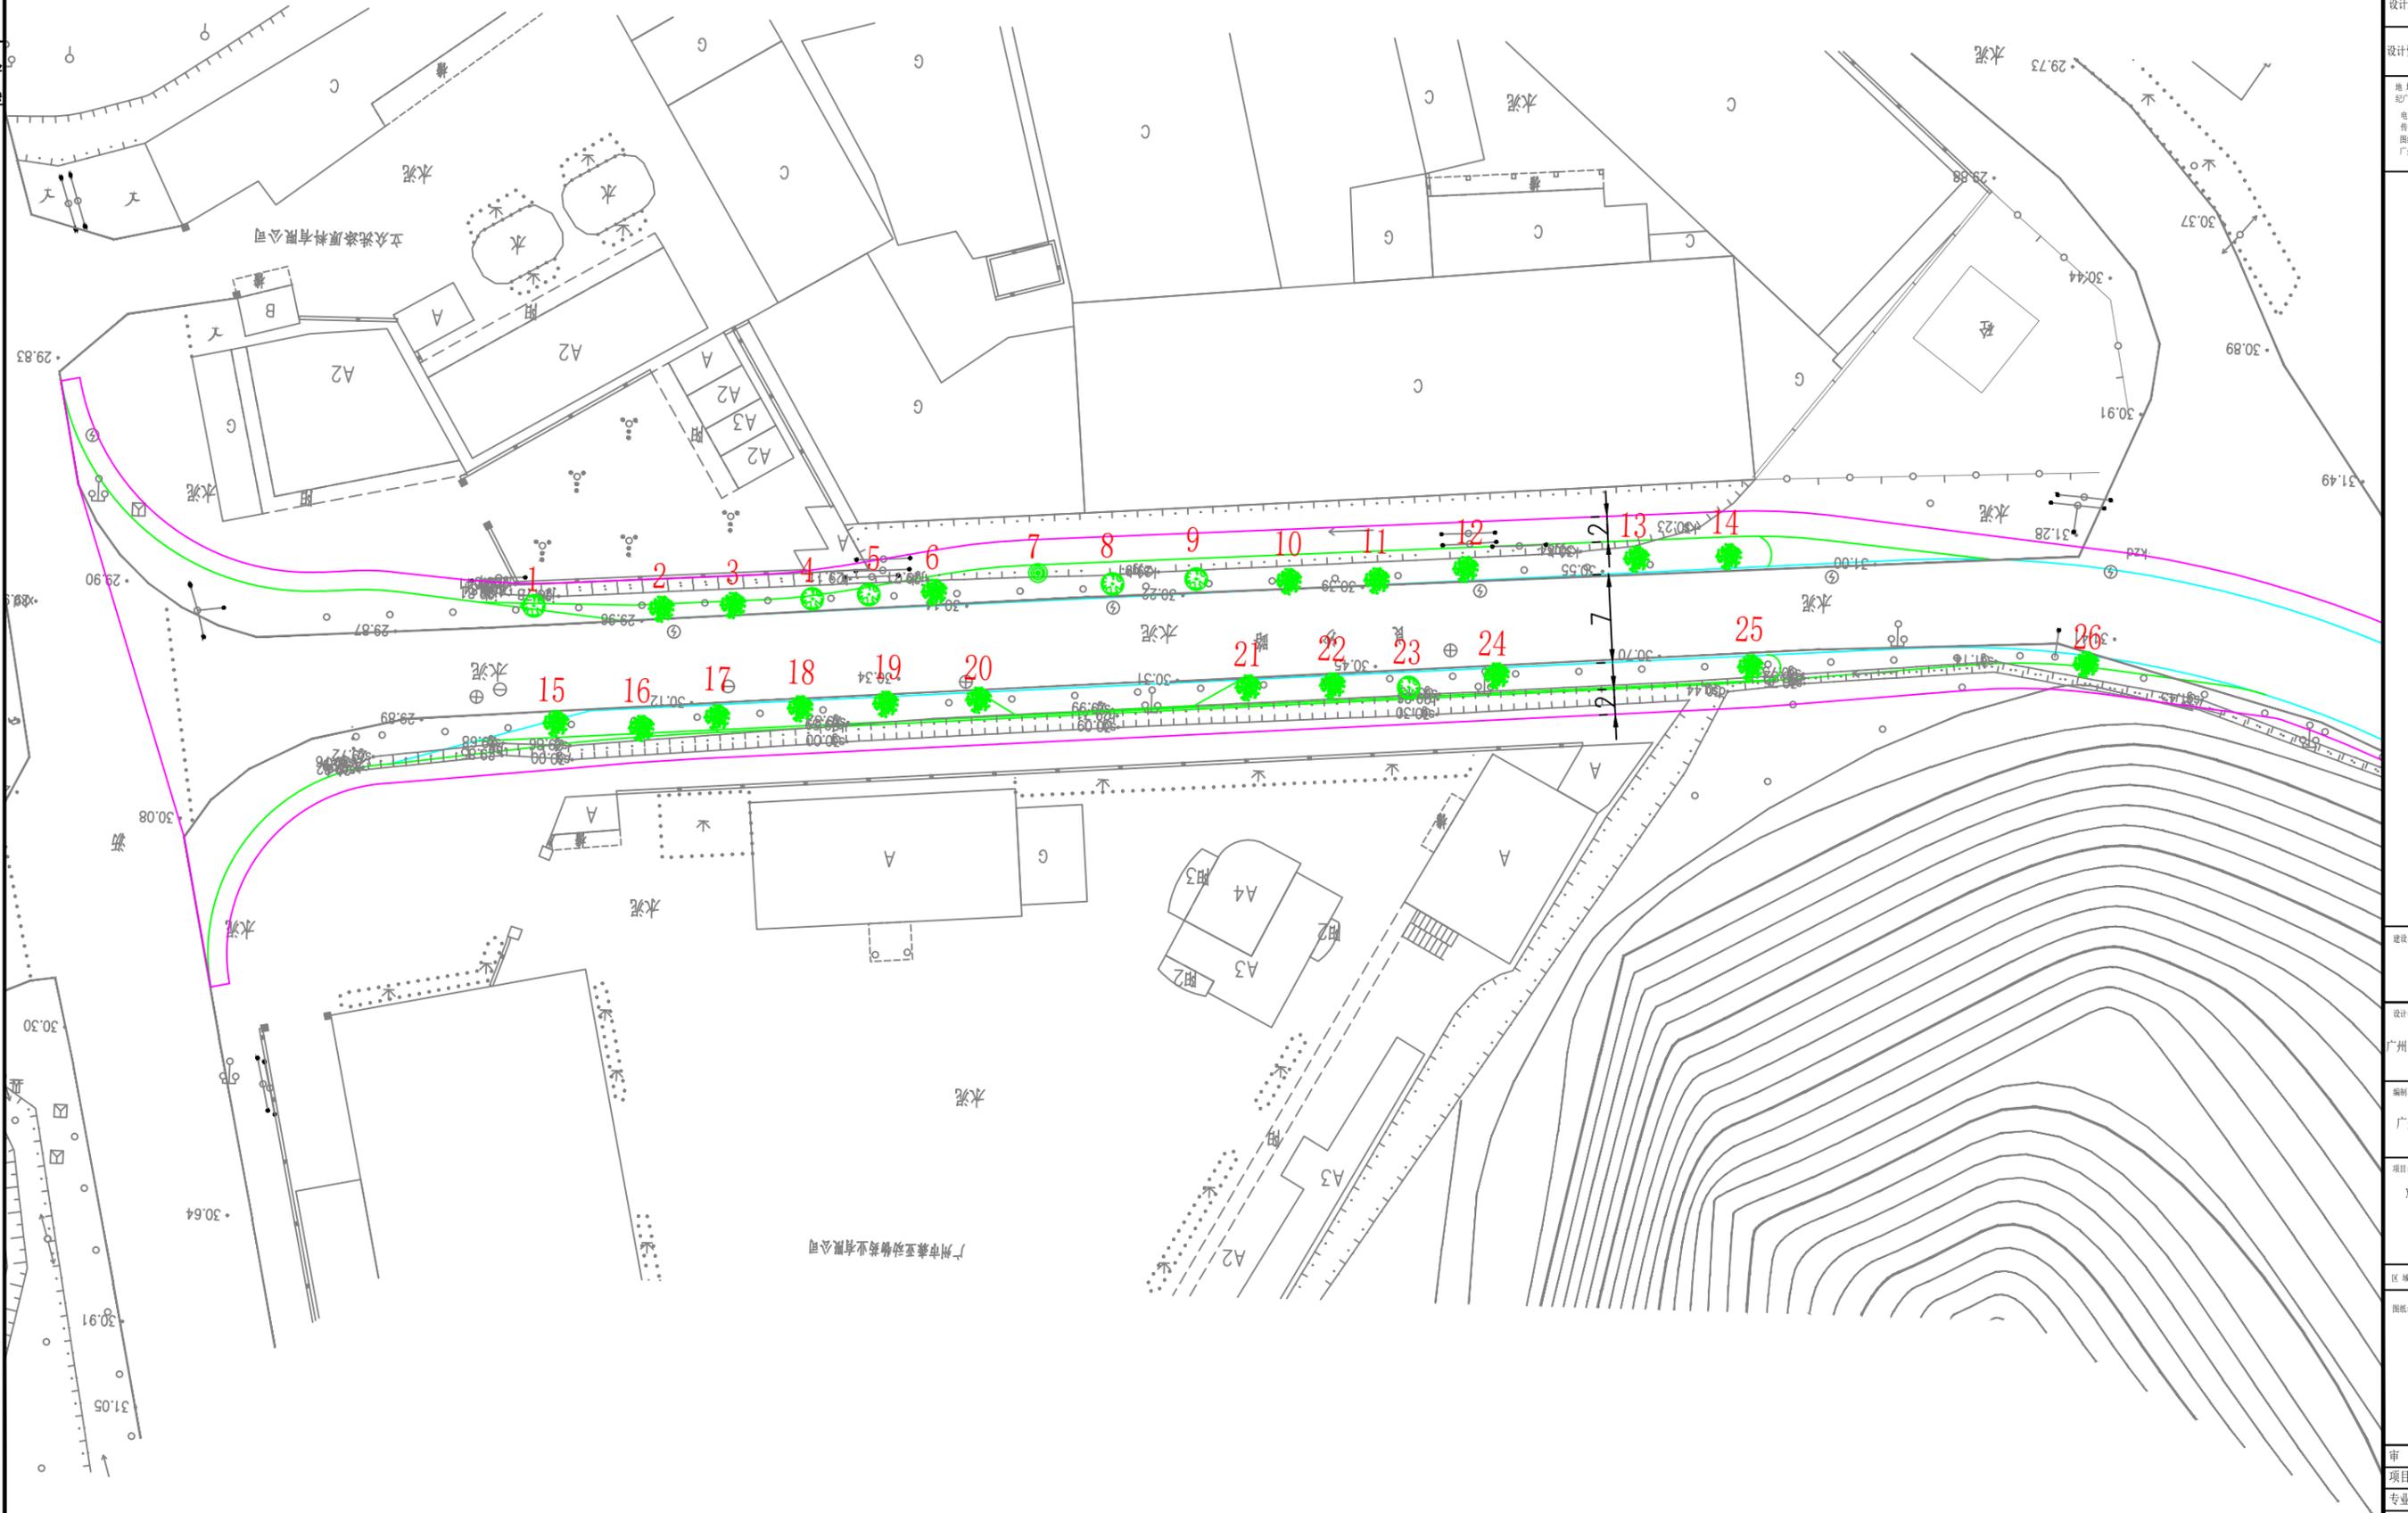
图名:
X304 (良沙路-九太路)
升级改造工程
树木资源分布图

经前期绿化摸查，县道 X304 线 K4+060-K8+211.398 段工程范围内乔木共计 63 株，涉及树种包括细叶榕、桉树及黄槐决明，其中细叶榕 54 株，桉树 1 株、黄槐决明 8 株。树木保护规划图见附件 1，树木资源信息汇总表见附件 2、附件 3。
